SITUACIÓN DEFICIENCIAS DETERMINADAS

| NOMBRE DEL ESTABLECIMIENTO: | EODP ANEXA A EORM SAN FRANCISCO DE SALES | DIRECCIÓN DEL ESTABLECIMIENTO: | ALDEA SAN FRANCISCO DE SALES |
| CÓDIGO DEL ESTABLECIMIENTO: | 05-12-1865-42 | FECHA: | 11 DE NOVIEMBRE DE 2024 |

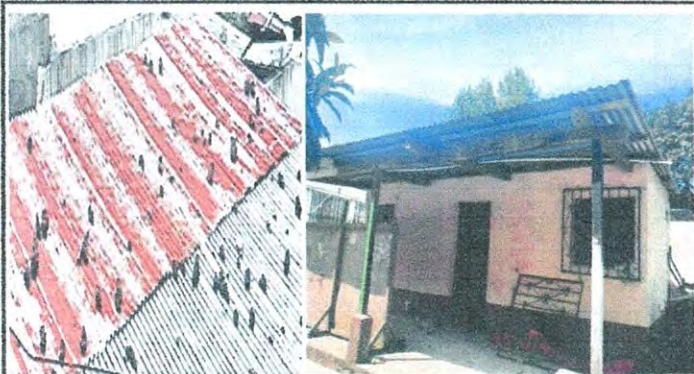
Foto 1: 1 CUBIERTA DE LÁMINA 1.1 Sustitución de lámina por lámina troquelada aluzinc calibre 26. 1.3 sustitución de elementos de fijación. 2.1 Sustitución de estructura de soporte de madera por metal.

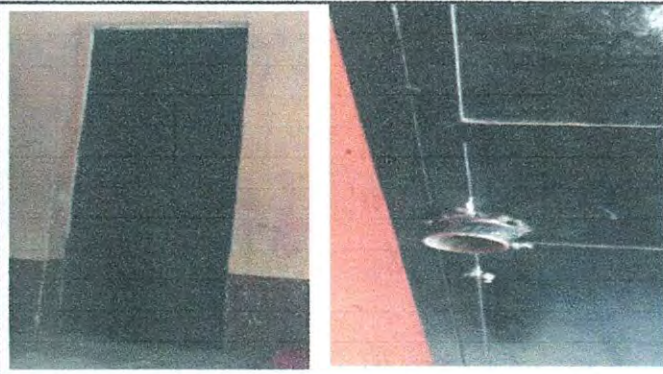
Foto 2: 4.PUERTAS DE METAL. 4.1 Mantenimiento a estructura (cepillado y aplicación de pintura). 4.2 Sustitución de chapa

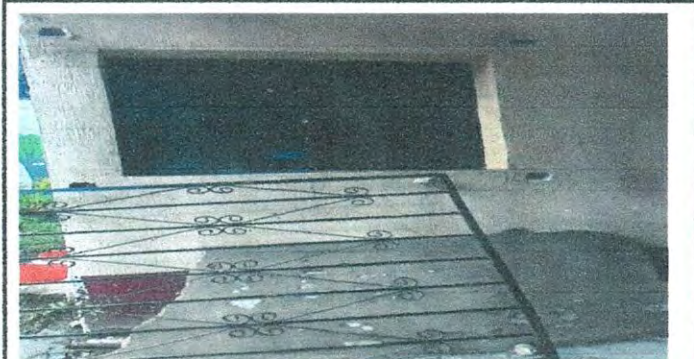
Foto 3: 5 VENTANAS 5.7 Mantenimiento a balcones de metal

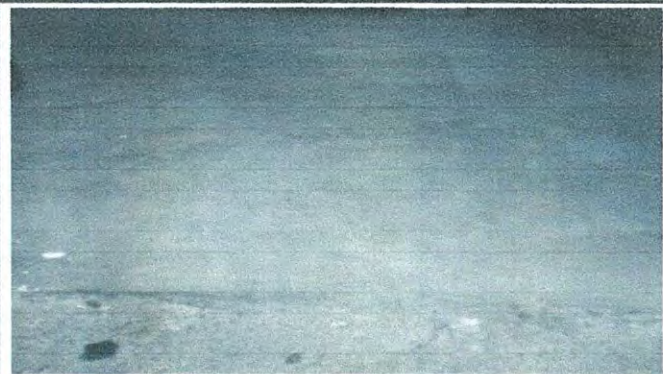
Foto 4: 6 PISO 6.5 Sustitución de piso de torta de concreto

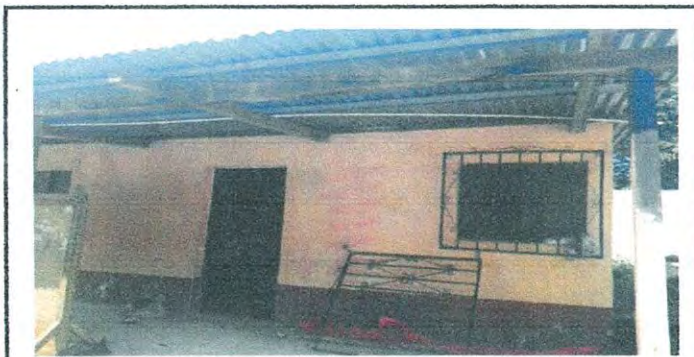
Foto 5: 9 PINTURA EN MUROS EXTERIORES E INTERIORES. 9.1 Pintura en muros en exteriores e interiores.

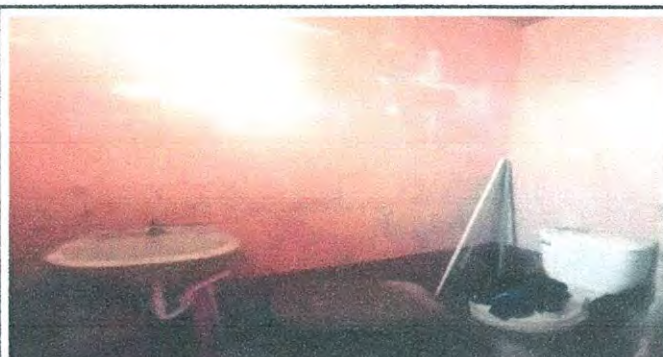
Foto 6: 10 SERVICIOS SANITARIOS Y SUS ACCESORIOS 10.3 Sustitución de servicio sanitario 10.5 sustitución de lavamanos

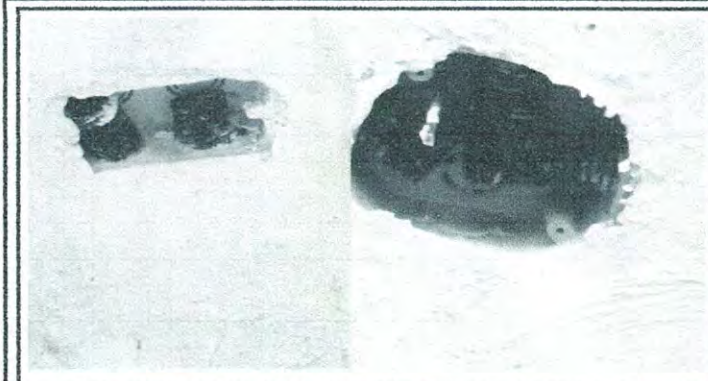
Foto 1: 17. REPARACIÓN SISTEMA ELÉCTRICO. 17.5 Sustitución de plafonera. 17.7 Sustitución de interruptores. 17.8 sustitución de tomacorrientes. Reparación de cableado eléctrico.

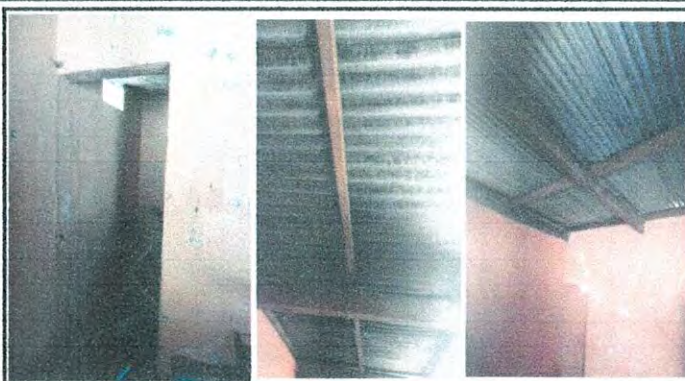
Foto 2: 19 MANO DE OBRA ESPECIALIZADA (ALBAÑILERÍA, HERRERÍA, ELECTRICIDAD Y PLOMERÍA) 19.4 Fabricación e instalación de puertas de metal en baños. 19.7 Instalación de estructura portante de metal. 19.8

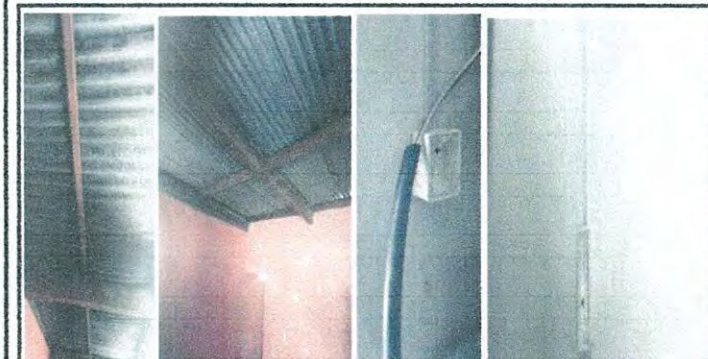
Foto 3: 19 MANO DE OBRA ESPECIALIZADA (ALBAÑILERÍA, HERRERÍA, ELECTRICIDAD Y PLOMERÍA) 19.9 desinstalación de estructura portante. 19.10 Desinstalación de lámina existente. 19.11 instalación de unidades de luz. 19.12 Instalación de unidades de fuerza (tomacorrientes).

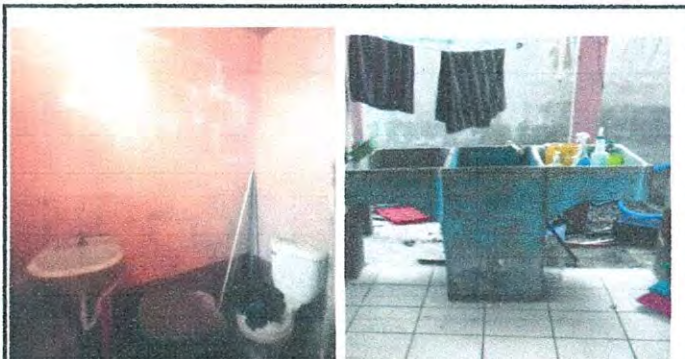
Foto 4: 19 MANO DE OBRA ESPECIALIZADA (ALBAÑILERÍA, HERRERÍA, ELECTRICIDAD Y PLOMERÍA) 19.15 Instalación de inodoro. 19.17 Instalación de lavamanos. 19.20 Instalación de pila.

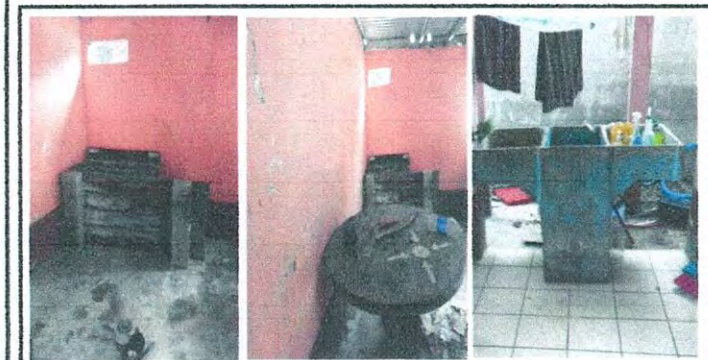
Foto 5: 20 REPARACIÓN DE COCINA 20.2 Sustitución de estufa rural (completa) incluye chimenea y plancha de metal. 20.7 instalación de azulejo en estufa rural. 20.12 Sustitución de pila plástica de dos lavaderos.

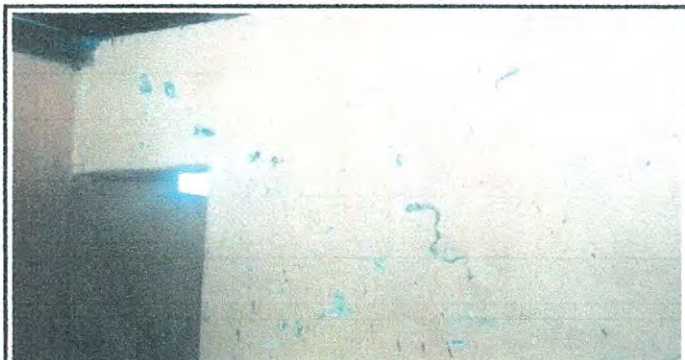
Foto 6: 21 REPARACIÓN DE REPELO Y CERNIDO DE PAREDES. 21.1 Repello en muro. 21.2 Cernido en muro.
