REGISTRO FOTOGRÁFICO  
PROGRAMA DE MANTENIMIENTO DE EDIFICIOS ESCOLARES PÚBLICOS

SITUACIÓN DEFICIENCIAS DETERMINADAS

| NOMBRE DEL ESTABLECIMIENTO: | EODP ANEXA A EORM SAN FRANCISCO DE SALES | DIRECCIÓN DEL ESTABLECIMIENTO: | ALDEA SAN FRANCISCO DE SALES |
| CÓDIGO DEL ESTABLECIMIENTO: | 05-12-1865-42 | FECHA: | 13 DE DICIEMBRE 2024. |

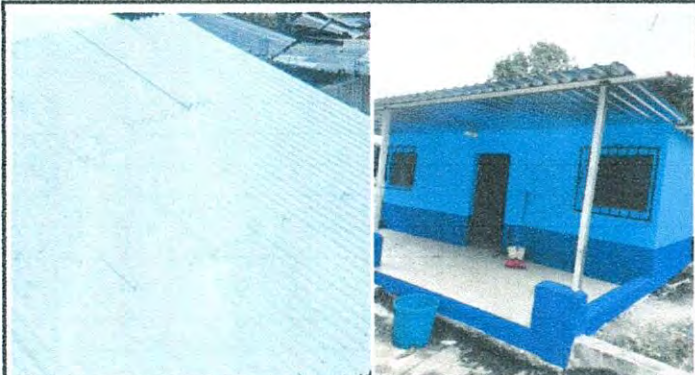
Foto1: CUBIERTA DE LÁMINA 1.1 Sustitución de lámina por lámina troquelada aluzinc calibre 26. 1.3 sustitución de elementos de fijación. 2.1 Sustitución de estructura de soporte de madera por metal.

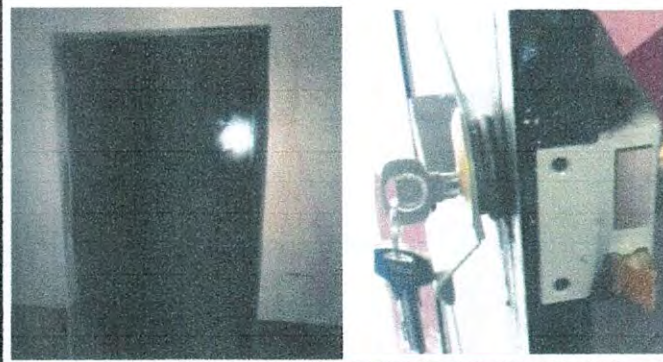
Foto 2: 4.PUERTAS DE METAL. 4.1 Mantenimiento a estructura (cepillado y aplicación de pintura). 4.2 Sustitución de chapa

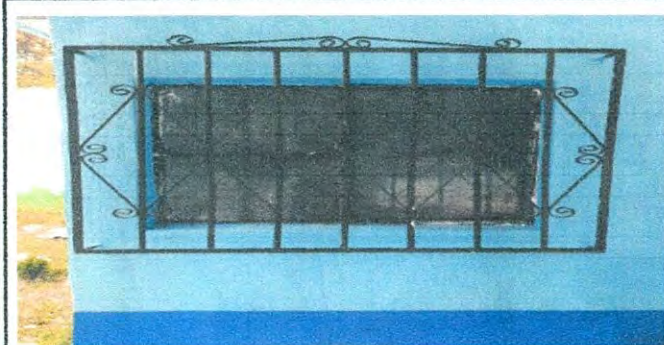
Foto 3: 5 VENTANAS 5.7 Mantenimiento a balcones de metal.

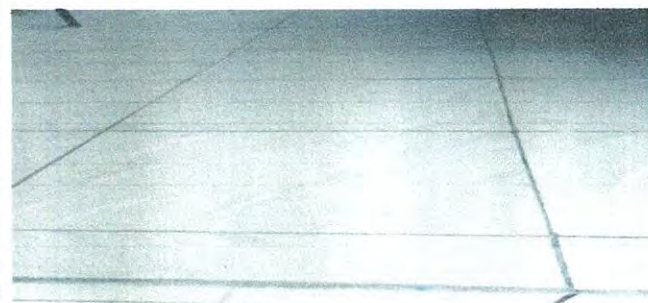
Foto 4: 6. PISO. 6.5 Sustitución de torta de concreto

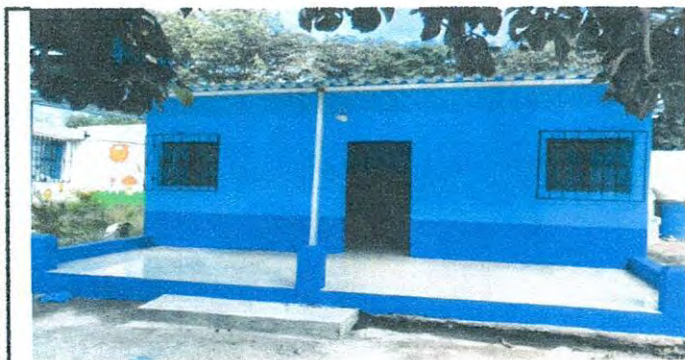
Foto 5: 9 PINTURA EN MUROS EXTERIORES E INTERIORES. 9.1 Pintura en muros en exteriores e interiores.

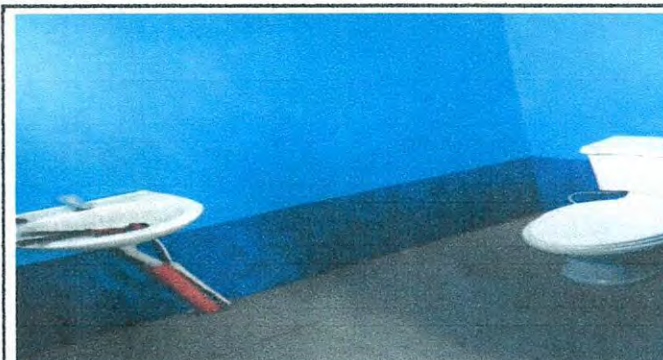
Foto 6: 10. SERVICIOS SANITARIOS Y SUS ACCESORIOS. 10.3 Sustitución de inodoro. 10.5 Sustitución de lavamanos.

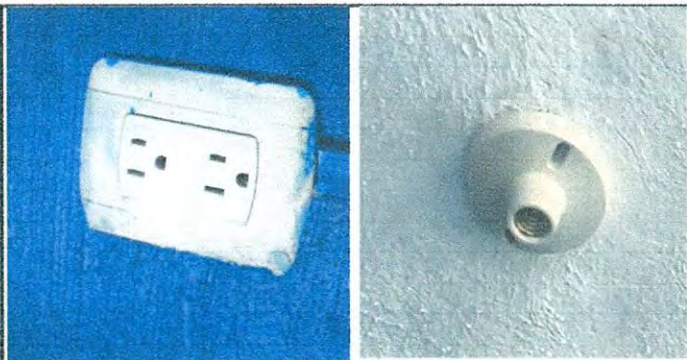
Foto 1: 17.REPARACIÓN SITEMA ELÉCTRICO. 17.5 Sustitución de plafonera. 17.7 Sustitución de Interruptores. 17.8 sustitución de tomacorrientes. Reparación de cableado eléctrico.

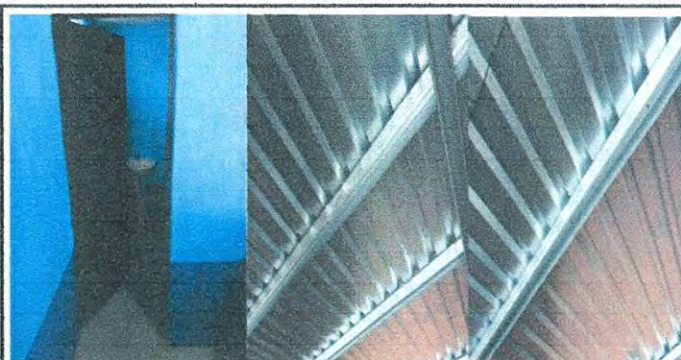
Foto 2: 19 MANO DE OBRA ESPECIALIZADA (ALBAÑILERÍA, HERRERÍA, ELECTRICIDAD Y PLOMERÍA) 19.4 Fabricación e instalación de puertas de metal en baños. 19.7 Instalación de estructura portante de metal. 19.8

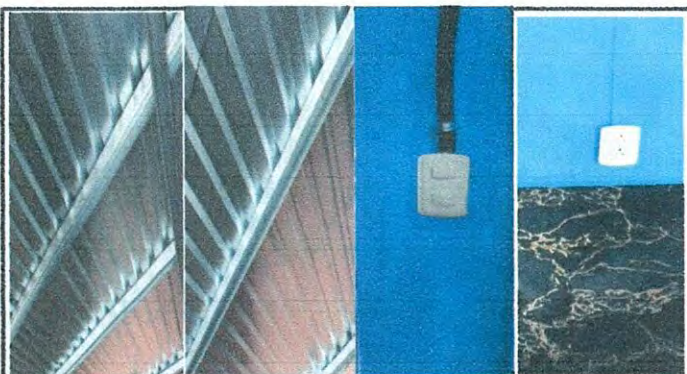
Foto 3: 19 MANO DE OBRA ESPECIALIZADA (ALBAÑILERÍA, HERRERÍA, ELECTRICIDAD Y PLOMERÍA) 19.9 desinstalación de estructura portante. 19.10 Desinstalación de lámina existente. 19.11 Instalación de unidades de luz. 19.12 Instalación de unidades de fuerza (tomacorrientes)

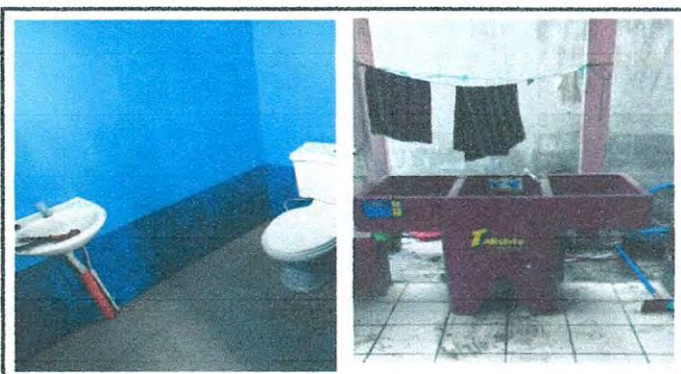
Foto 4: 19 MANO DE OBRA ESPECIALIZADA (ALBAÑILERÍA, HERRERÍA, ELECTRICIDAD Y PLOMERÍA) 19.15 Instalación de inodoro. 19.17 Instalación de lavamanos. 19.20 Instalación de pila.

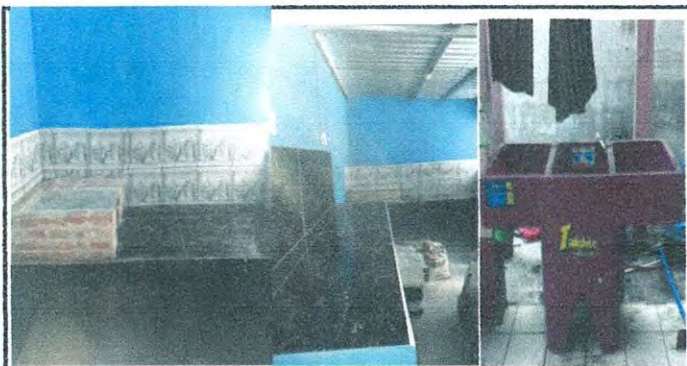
Foto 5: 20 REPARACIÓN DE COCINA 20.2 Sustitución de estufa rural (completa) incluye chimenea y plancha de metal. 20.7 instalación de azulejo en estufa rural. 20.12 Sustitución de pila plástica de dos

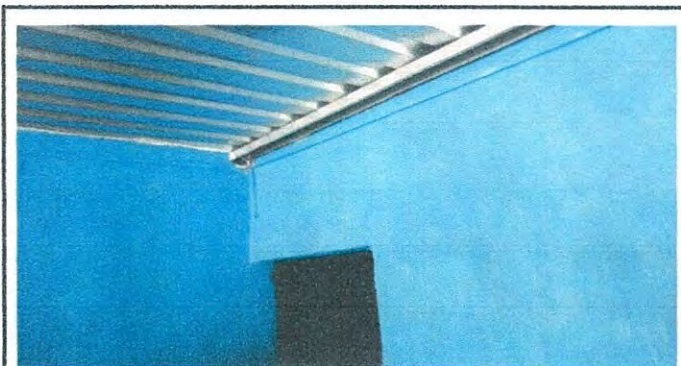
Foto 6: 21 REPARACION DE REPELLO Y CERNIDO EN PAREDES. 2.1 Repello en muro 21.2 Cernido en muro.
