| REGISTRO FOTOGRÁFICO | | | |
| NOMBRE DEL ESTABLECIMIENTO: | EODP ANEXA A EORM | DIRECCIÓN DEL ESTABLECIMIENTO: | ALDEA EL PATROCINIO |
| CÓDIGO DEL ESTABLECIMIENTO: | 05-12-1866-42 | FECHA DE LA INSPECCIÓN: | 20/03/2024 |

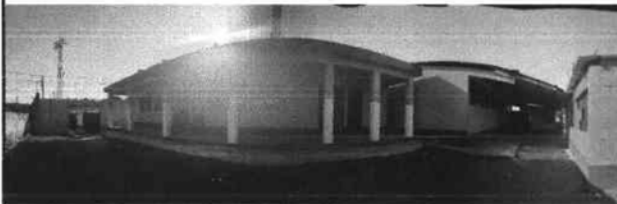
| REGISTRO FOTOGRÁFICO | | | |
|---|---|---|---|
| Foto 1: VISTA PANORAMICA DE LA ESCUELA A LA IZQUIERDA MÓDULO DE AULAS, EN EL CENTRO ÁREA DE COCINA, PINTURA DETERIORADA | | Foto 2: DE IZQUIERDA A DERECHA DIRECTORA DE LA ESCUELA, PRESIDENTA DE OPF Y CONSULTOR A CARGO | |

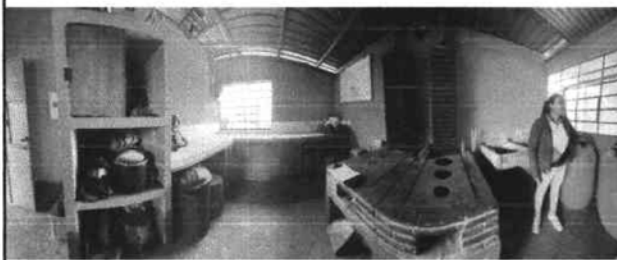
| REGISTRO FOTOGRÁFICO | | | |
|---|---|---|---|
| Foto 3: MÓDULO DE COCINA CHIMENEA DAÑADA, PUERTAS EN MAL ESTADO, NO CUENTAN CON BALCON LAS VENTANAS, PLANCHAS METÁLICAS EN MAL ESTADO, FUGA EN LA PILA | | Foto 4: LAVAMANOS E INODORO EN MAL ESTADO | |

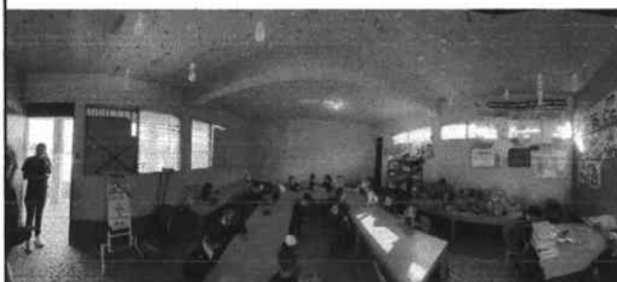
| REGISTRO FOTOGRÁFICO | | | |
|---|---|---|---|
| Foto 5: HUMEDAD EN EL INTERIOR DE AULAS EN MUROS COLINDANTES Y EN LOSA | | Foto 6: VISTA DEL CONSULTOR A CARGO EN ESCUELA | |

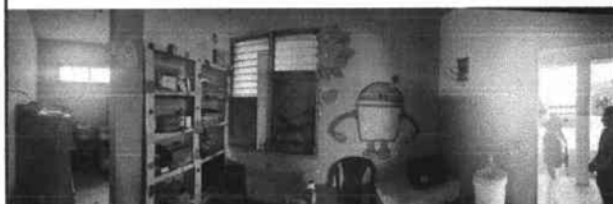
| REGISTRO FOTOGRÁFICO | | | |
|---|---|---|---|
| <p>Foto 7: INSTALACIÓN ELÉCTRICA DE TABLERO DE DISTRIBUCIÓN DAÑADA</p> | | <p>Foto 8: VENTANA DEL ÁREA DE DIRECCIÓN DAÑADA, SIN VIDRIOS, INSTALACIÓN ELÉCTRICA EN MAL ESTADO</p> | |

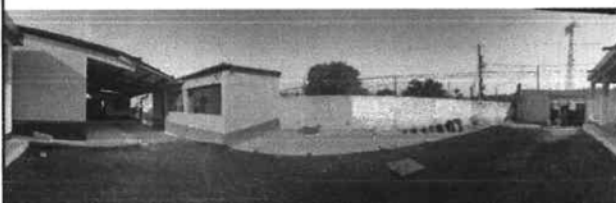
| REGISTRO FOTOGRÁFICO | | | |
|---|---|---|---|
| <p>Foto 9: ÁREA DE PATIO ES DE TIERRA, PINTURA DE MUROS PERIMETRALES EN MAL ESTADO</p> | | <p>Foto 10: HUMEDAD EN LOSA, PUERTAS DAÑADAS Y PINTURA EN MAL ESTADO</p> | |

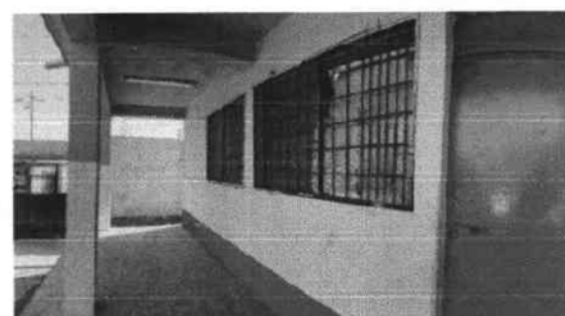
| REGISTRO FOTOGRÁFICO | | | |
|---|---|---|---|
| <p>Foto 11: EL BALCÓN DEL ÁREA DE COCINA ESTÁ DAÑADO</p> | | <p>Foto 12: LA VENTANA DEL MÓDULO DE AULAS ESTÁN DAÑADOS LOS VIDRIOS Y EL BALCÓN ESTÁ DAÑADO CON ÓXIDO</p> | |
