SITUACIÓN DEFICIENCIAS DETERMINADAS

POSTERIOR

| NOMBRE DEL ESTABLECIMIENTO: | EODP ANEXA A EORM | DIRECCIÓN DEL ESTABLECIMIENTO: | COMUNIDAD AGRÍCOLA SAN NICOLÁS |
| CÓDIGO DEL ESTABLECIMIENTO: | 05-12-1867-42 | FECHA: | 9/12/2024 |

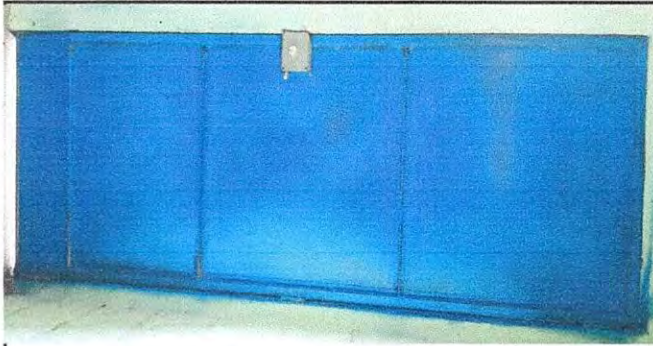
Foto 1: PUERTAS DE METAL 4.1 Mantenimiento a estructura. 4.2 Sustitución de chapa.

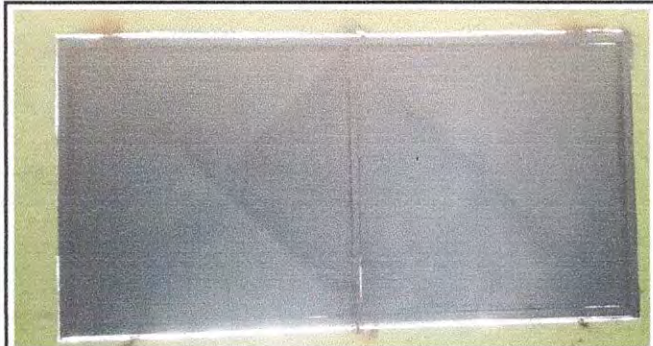
Foto 2: VENTANAS 5.2 Sustitución de estructura de metal de ventana.

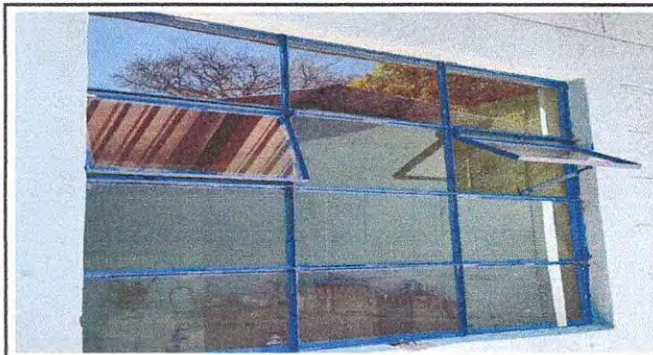
Foto 3: VENTANAS 5.5 Sustitución de vidrios.

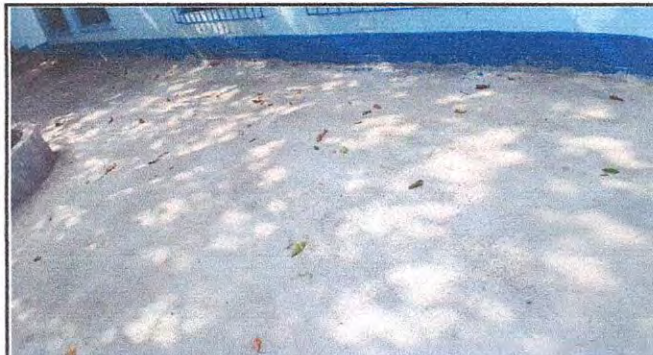
Foto 4: PISO 6.5 Sustitución de piso de torta de concreto

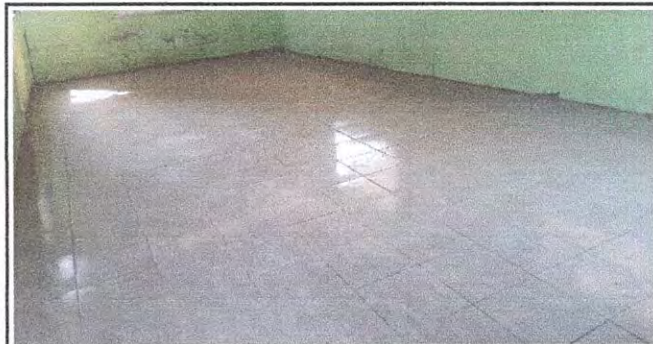
Foto 5: PISO 6.8 Sustitución de piso cerámico

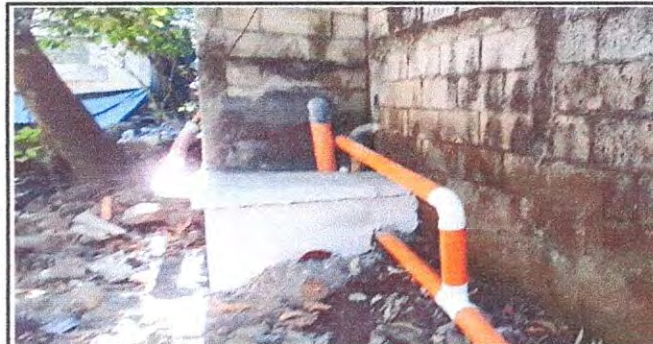
Foto 6: REPARACIÓN DE RED DE DRENAJE Y RED DE AGUA POTABLE. 14.3 Sustitución de tubería PVC línea principal de aguas negras. 14.8 Sustitución de caja de registro.

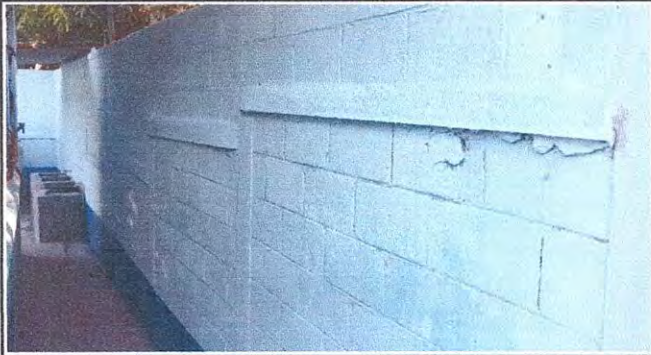
Foto 7: MUROS PERIMETRALES 15.1 Reparación de muro perimetral de block.

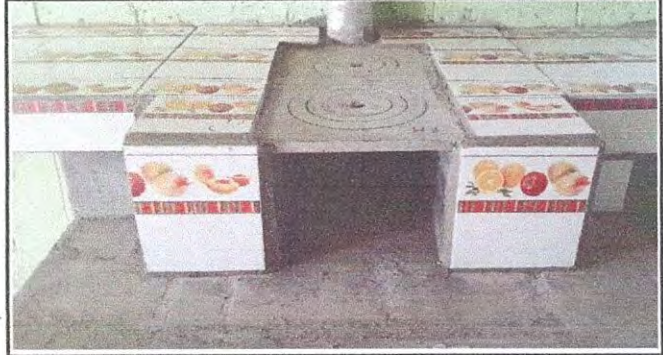
Foto 8: REPARACIÓN DE COCINA 20.2 Sustitución de estufa rural (completa) incluye chimenea y plancha de metal. 20.7 Instalación de azulejo en estufa rural.

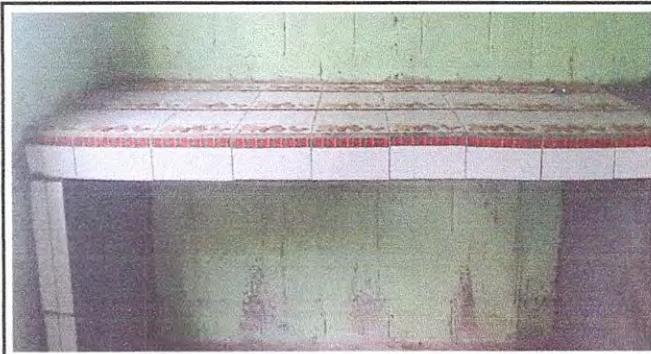
Foto 9: REPARACIÓN DE COCINA 20.8 Reparación de azulejo en muebles de cocina.

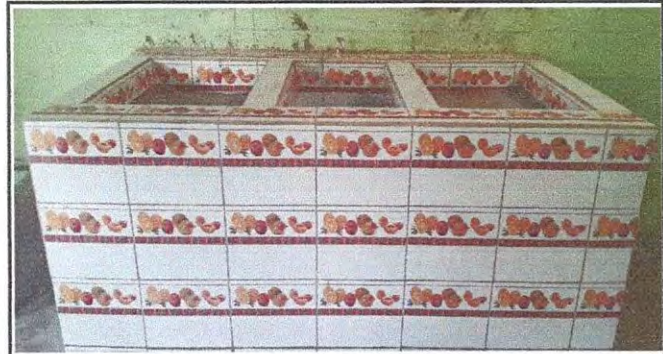
Foto 10: REPARACIÓN DE COCINA 20.10 Sustitución de pila de cemento de dos lavaderos.
