REGISTRO FOTOGRÁFICO  
PROGRAMA DE MANTENIMIENTO DE EDIFICIOS ESCOLARES PÚBLICOS

PRA-FOR-123  
Versión 1

| NOMBRE DEL ESTABLECIMIENTO: | ESCUELA OFICIAL DE PÁRVULOS | DIRECCIÓN DEL ESTABLECIMIENTO: | ALDEA CONCEPCIÓN EL CEDRO |
| CÓDIGO DEL ESTABLECIMIENTO: | 05-12-1960-42 | FECHA: | 27/11/2024 |

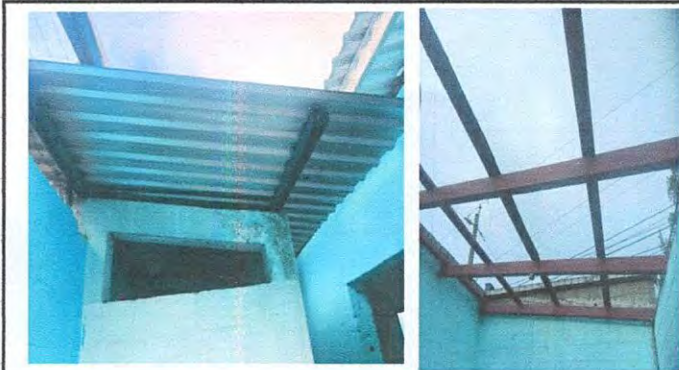
Foto1: 1 Cubierta de lamina. 1.1 Sustitución de lámina por, lámina troquelada aluzinz calibre 26, 1.3 Sustitución de elemtnos de fijación.

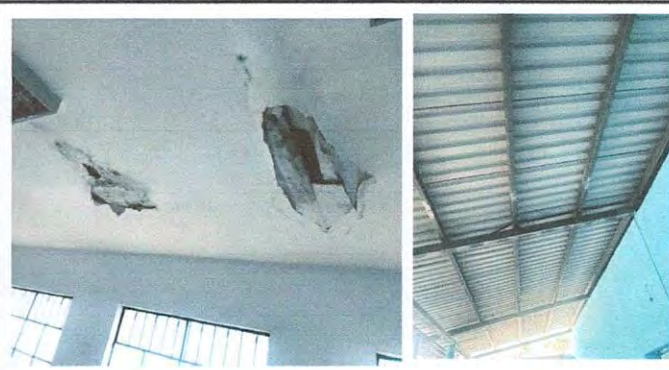
Foto 2: 2. Estructura de techo. 2.1 Mantenimiento a estructura de soporte de metal.

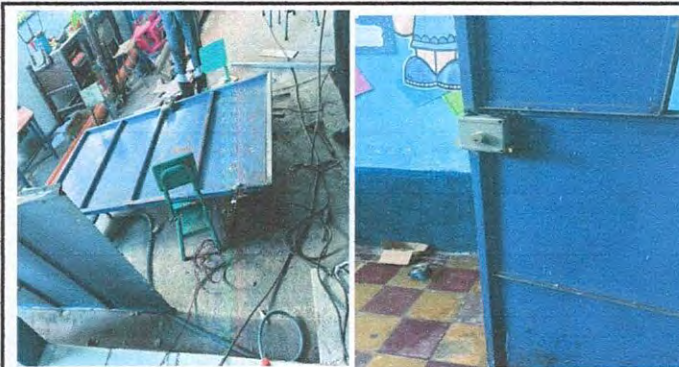
Foto 3: 4. Puertas de metal. 4.1 Mantenimiento a estructura (lijado, cambio de tubo, cepillado, sujeciones, aplicación de pintura, 4.2 Sustitución de chapa.

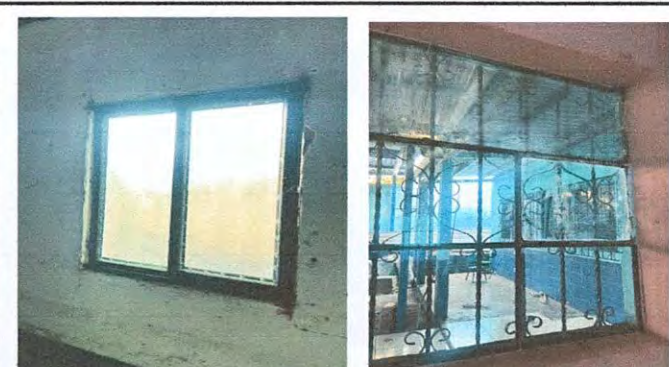
Foto 4: 5. Ventana. 5.3 Sustitución de ventana de madera por metal más vidrio, 5.5 Sustitución de Vidrios, 5.7 Mantenimiento de balcones de metal.

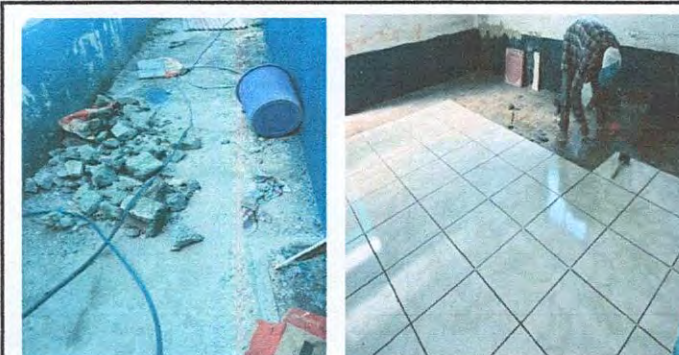
Foto 5: 6. PISO. 6.5 Sustitución de piso de torta de concreto, 6.8 Sustitución de piso de ceramico.

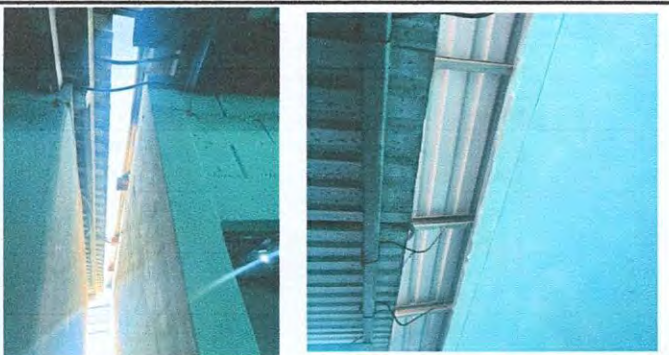
Foto 6: 7. CANALES Y BAJADAS DE AGUA. 7.1 Sustitución de canal de metal, 7.2 Sustitución de canal de pvc, 7.5 Sustitución de soporte o pescante de metal para canal.

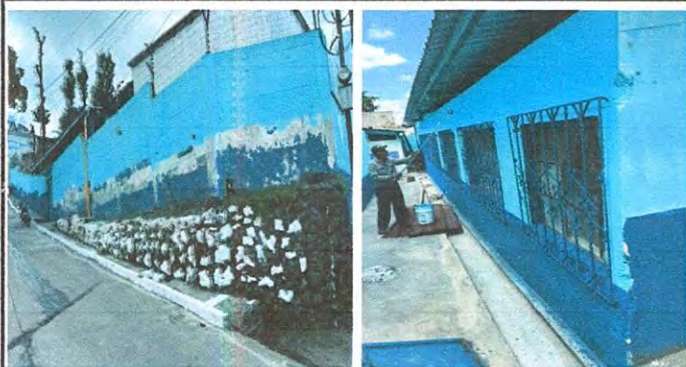
Foto7: PINTURA EN MUROS EXTERIORES E INTERIORES. 9.1 Pintura en muros exteriores e interiores,

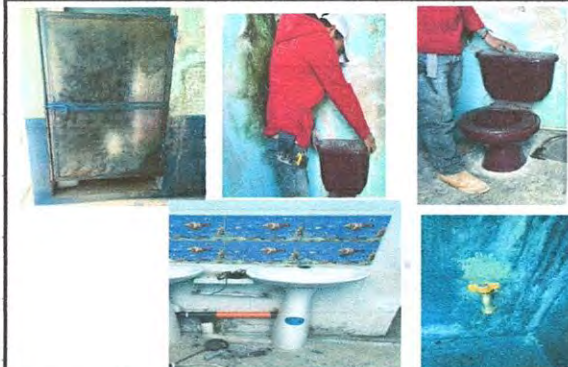
Foto 8: 10. SERVICIOS SANITARIOS Y ACCESORIOS. 10.1 Mantenimiento a estructura (lijado, cambio de tubo, cepillado, sujeciones, aplicación de pintura) a puertas servicios sanitarios, 10.2 Sustitución accesorio de inodora (contra llave, tubo de abasto y tanque), 10.4 Sustitución de mezcladora lavamanos (contra llave, tubo de abasto), 10.6 Sustitución de llave en migratorio, 10.11 Sustitución de tapadera sanitario

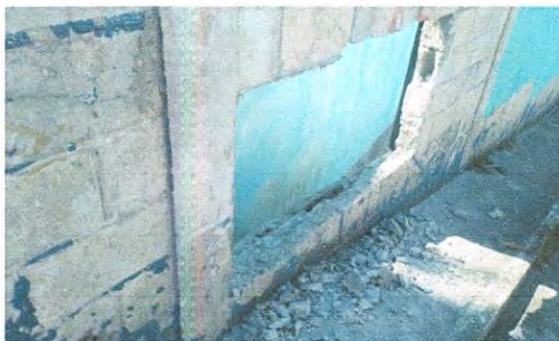
Foto 9: 15. MUROS PERIMETRALES. 15.1 Reparación muro perimetral de block.

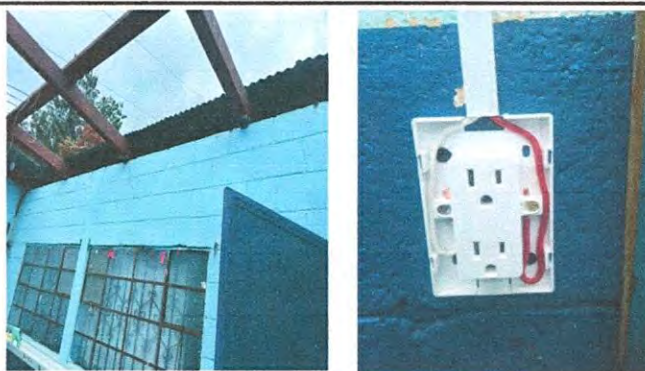
Foto 10: 17. REPARACIÓN DE SISTEMA ELECTRICO. 17.6 Sustitución de interruptores simples, 17.8 Sustitución de tomacorrientes dobles, 17.11 Reparación de cableado eléctrico, 17.12 Sustitución de ducto eléctrico+accesorios

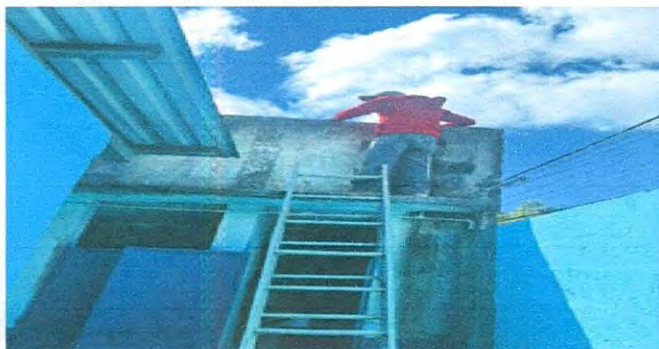
Foto 5: 18. REPARACIÓN Y MANTENIMIENTO DE CISTERNAS/ DEPOSITOS DE AGUA. 18.4 Reparación de sistema de concreto, 18.5 Sustitución de accesorios deposito de agua.

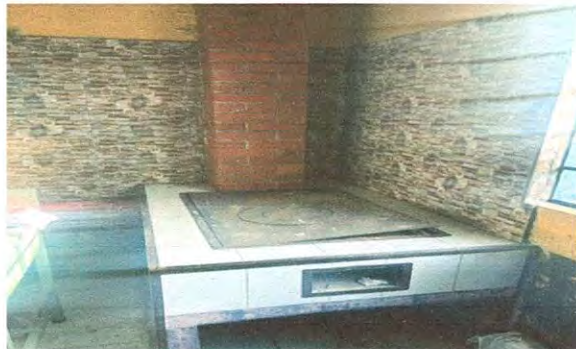
Foto13: 20. REPARACIÓN DE COCINA. 20.3 Sustitución de plancha de metal de 3 hornillas, 20.7 Instalación de azulejo en estufa rural.

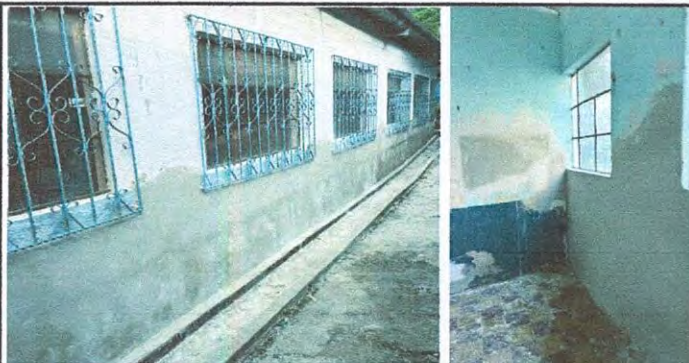
Foto 14: 21. REPARACIÓN DE REPELLO Y CERNIDO DE PAREDES. 21.2  
Cernido en muro.
