POSTERIOR

| NOMBRE DEL ESTABLECIMIENTO: | ESCUELA OFICIAL DE PÁRVULOS | DIRECCIÓN DEL ESTABLECIMIENTO: | ALDEA CONCEPCIÓN EL CEDRO |
| CÓDIGO DEL ESTABLECIMIENTO: | 05-12-1960-42 | FECHA: | 13 de diciembre de 2024 |

REGISTRO FOTOGRÁFICO  
PROGRAMA DE MANTENIMIENTO DE EDIFICIOS ESCOLARES PÚBLICOS

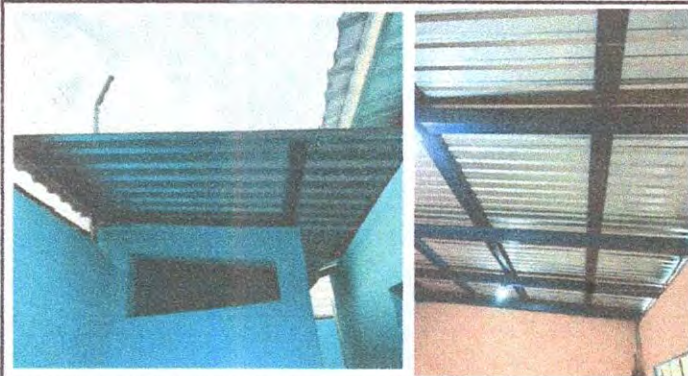
Foto1: 1 Cubierta de lamina. 1.1 Sustitución de lámina por, lámina troquelada aluzinz calibre 26, 1.3 Sustitución de elemtnos de fijación.

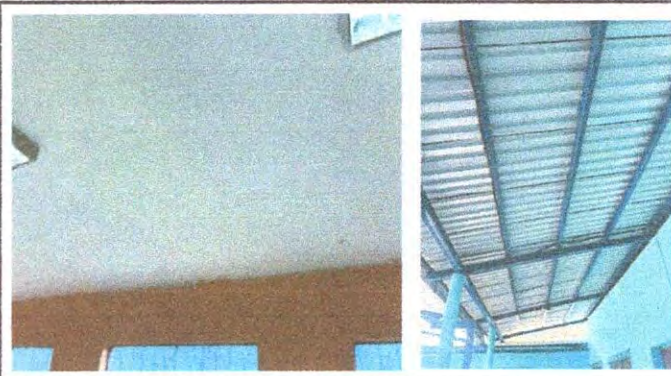
Foto 2: 2. Estructura de techo. 2.1 Mantenimiento a estructura de soporte de metal.

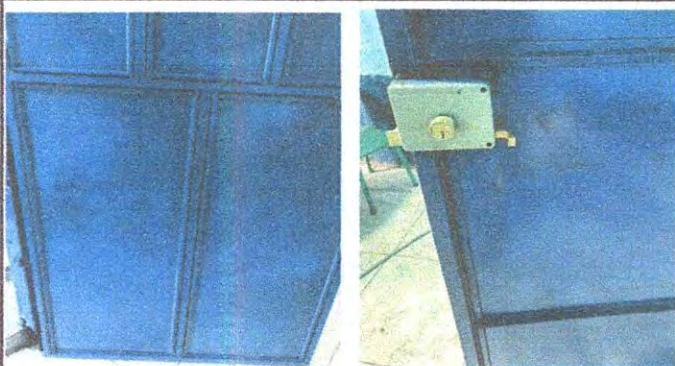
Foto 3: 4. Puertas de metal. 4.1 Mantenimiento a estructura (lijado, cambio de tubo, cepillado, sujeciones, aplicación de pintura, 4.2 Sustitución de chapa.

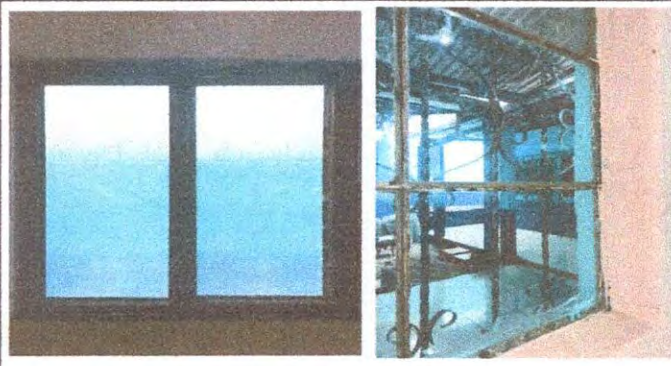
Foto 4: 5. Ventana. 5.3 Sustitución de ventana de madera por metal más vidrio, 5.5 Sustitución de Vidrios, 5.7 Mantenimiento de balcones de metal.

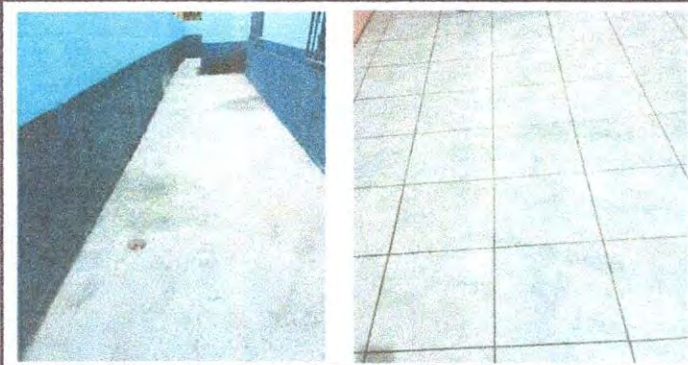
Foto 5: 6. PISO. 6.5 Sustitución de piso de torta de concreto, 6.8 Sustitución de piso de ceramico.

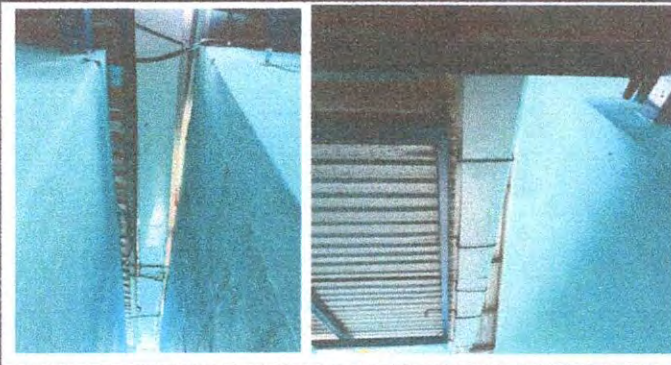
Foto 6: 7. CANALES Y BAJADAS DE AGUA. 7.1 Sustitución de canal de metal, 7.2 Sustitución de canal de pvc, 7.5 Sustitución de soporte o pescante de metal para canal.

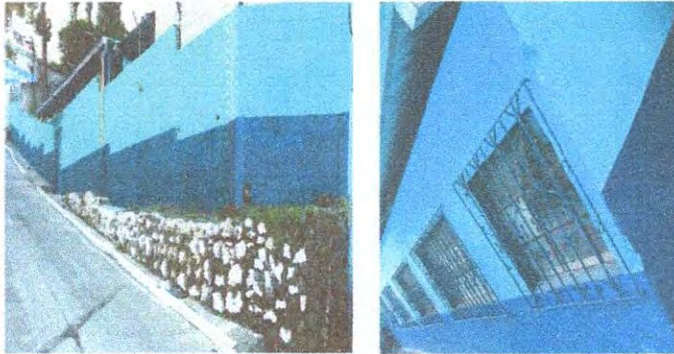
Foto7: PINTURA EN MUROS EXTERIORES E INTERIORES. 9.1 Pintura en muros exteriores e interiores,

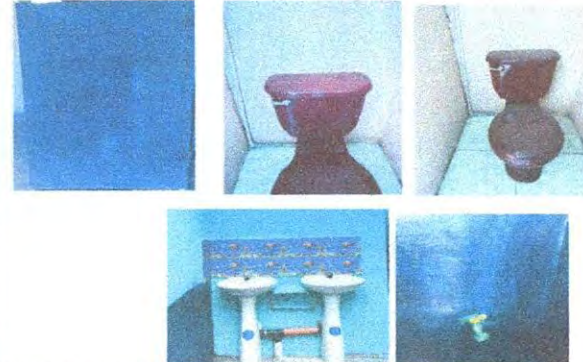
Foto 8: 10. SERVICIOS SANITARIOS Y ACCESORIOS. 10.1 Mantenimiento a estructura (fijado, cambio de tubo, cepillado, sujeciones, aplicación de pintura) a puertas servicios sanitarios, 10.2 Sustitución accesorio de inodora (contra llave, tubo de abasto y tanque), 10.4 Sustitución de mezcladora lavamanos (contra llave, tubo de abasto), 10.6 Sustitución de llave en migratorio, 10.11 Sustitución de tapadera sanitario

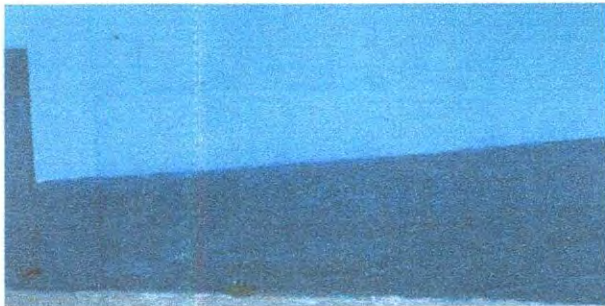
Foto 9: 15. MUROS PERIMETRALES. 15.1 Reparación muro perimetral de block.

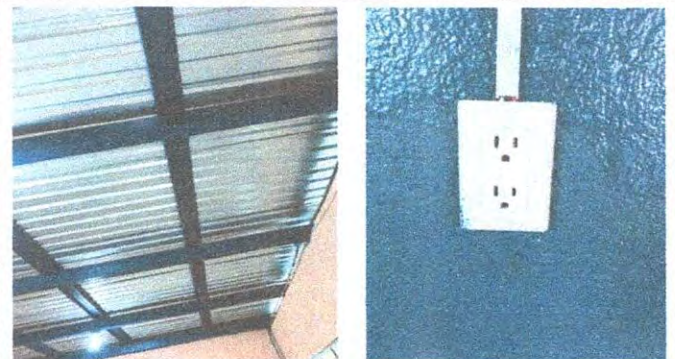
Foto 10: 17. REPARACIÓN DE SISTEMA ELECTRICO. 17.6 Sustitución de interruptores simples, 17.8 Sustitución de tomacorrientes dobles, 17.11 Reparación de cableado eléctrico, 17.12 Sustitución de ducto eléctrico+accesorios

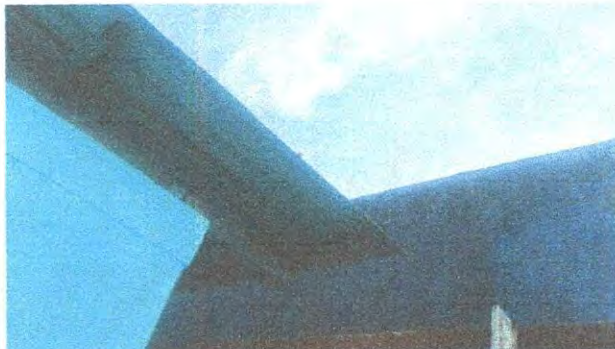
Foto 5: 18. REPARACIÓN Y MANTENIMIENTO DE CISTERNAS/ DEPOSITOS DE AGUA. 18.4 Reparación de sistema de concreto, 18.5 Sustitución de accesorios depostio de agua.

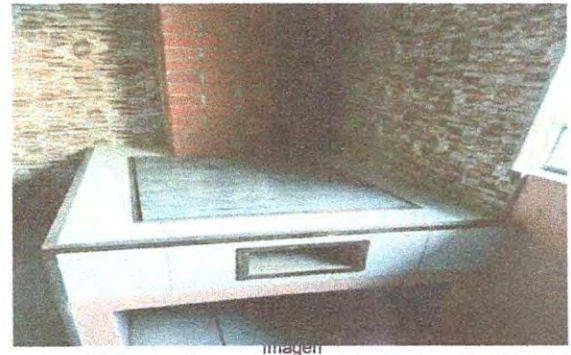
Foto13: 20. REPARACIÓN DE COCINA. 20.3 Sustitución de plancha de metal de 3 hornillas, 20.7 Instalación de azulejo en estufa rural.

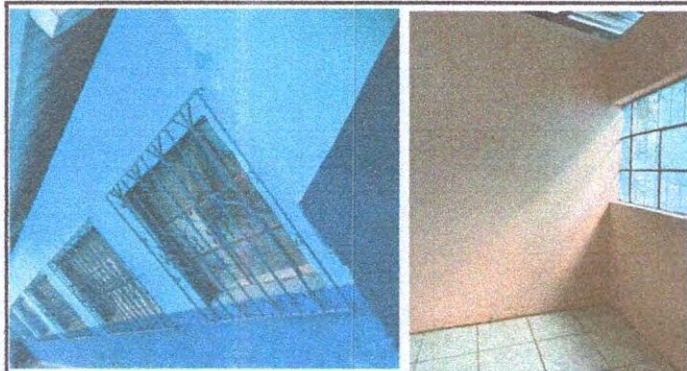
Foto 14: 21. REPARACIÓN DE REPELLO Y CERNIDO DE PAREDES. 21.2  
 Cernido en muro.
