| REGISTRO FOTOGRÁFICO | | | |
| DEPARTAMENTO: | ESCUINTLA | MUNICIPIO: | SAN VICENTE PACAYA |
| NOMBRE DEL ESTABLECIMIENTO: | EORM | DIRECCIÓN DEL ESTABLECIMIENTO: | COMUNIDAD AGRARIA SAN JOSE EL ASINTAL |
| CÓDIGO DEL ESTABLECIMIENTO: | 05-12-2485-43 | FECHA DE LA INSPECCIÓN: | 19/03/2024 |

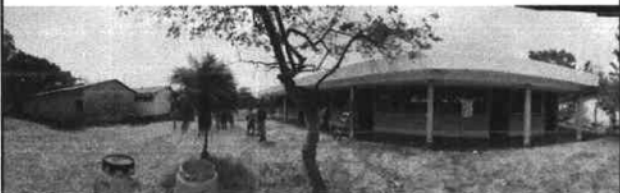
| REGISTRO FOTOGRÁFICO | | | |
|---|---|---|---|
| <p>Foto 1: DE IZQUIERDA A DERECHA MÓDULO DE COCINA, AULAS DE LAMINA Y AULAS CON FUNDICION DE LOSA, NO TIENE BAJADAS DE AGUA PLUVIAL</p> | | <p>Foto 2: DE IZQUIERDA A DERECHA DIRECTOR DE ESCUELA, PRESIDENTE DE OPF Y CONSULTOR A CARGO DE ESCUELA</p> | |

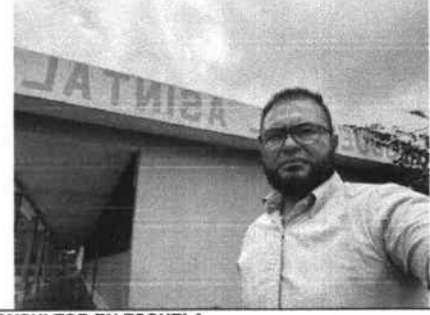
| REGISTRO FOTOGRÁFICO | | | |
|---|---|---|---|
| <p>Foto 5: LA ESTRUCTURA METALICA PRESENTA OXIDO</p> | | <p>Foto 6: CONSULTOR EN ESCUELA</p> | |

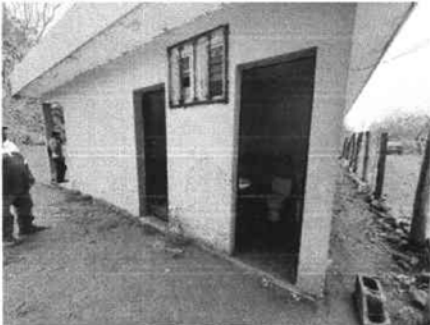
**Foto 7: MÓDULO DE AULAS, SANITARIOS EN MAL ESTADO, PUERTAS CON OXIDO, HUMEDAD EN LOSA**

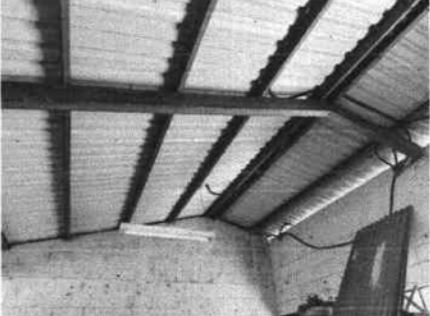
**Foto 10: LA ESTRUCTURA METALICA PRESENTA OXIDO**

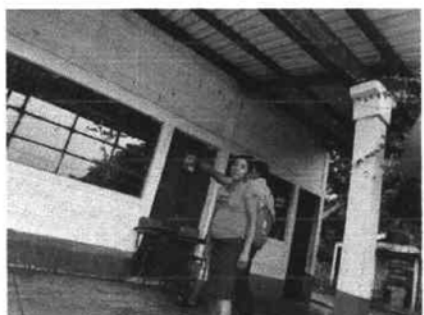
**Foto 11: ESTRUCTURA METALICA CON OXIDO, ANCLAJE DE LAMINAS MALOS, PUERTA CON OXIDO**
