PROGRAMA DE MANTENIMIENTO DE EDIFICIOS ESCOLARES PÚBLICOS  
CON FINANCIAMIENTO EXTERNO

REGISTRO FOTOGRÁFICO DE AVANCE

| NOMBRE DEL ESTABLECIMIENTO: | EORM | DIRECCIÓN DEL ESTABLECIMIENTO: | COMUNIDAD AGRARIA SAN JOSE EL ASINTAL |
| CÓDIGO DEL ESTABLECIMIENTO: | 05-12-2485-43 | FECHA DE LA INSPECCIÓN: | 19/07/2024 |

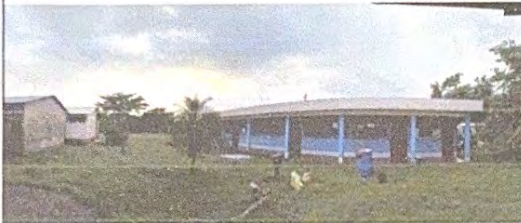
Foto 1: VISTA PANORAMICA DEL ESTABLECIMIENTO, AULAS CON FUNDICIÓN DE LOSA SE LES APLICÓ IMPERMEABILIZANTE

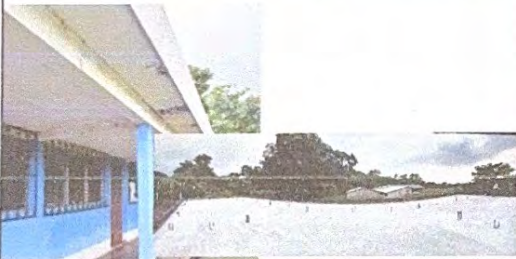
Foto 3: REMOZAMIENTO EN BAJADAS DE AGUA PLUVIAL Y APLICACIÓN DE IMPERMEABILIZANTE EN LOSA

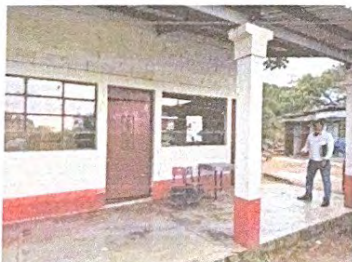
Foto 5: MANTENIMIENTO A PUERTA Y ESTRUCTURA PORTANTE
