SITUACIÓN DEFICIENCIAS DETERMINADAS

| NOMBRE DEL ESTABLECIMIENTO: | ESCUELA OFICIAL RURAL MIXTA | DIRECCIÓN DEL ESTABLECIMIENTO: | CASERIO CENTRO AMERICA |
| CÓDIGO DEL ESTABLECIMIENTO: | 05-13-0541-43 | FECHA: | 29-10-24 |

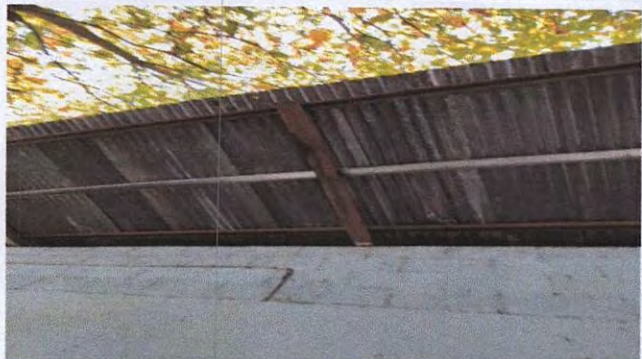
Foto 1: 1.1 Sustitución de lámina, por lámina troquelada aluzinc calibre 26 cocina

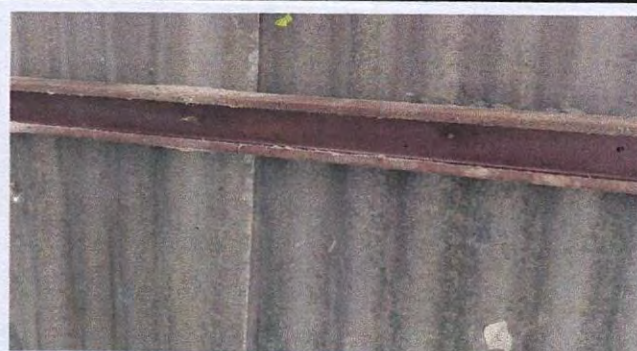
Foto 2: 1.3 Sustitución de elementos de fijación cocina

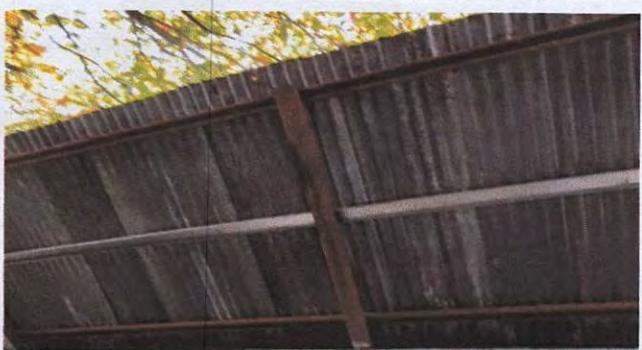
Foto 3: 2.3 Sustitución de estructura de soporte de metal, por metal en cocina

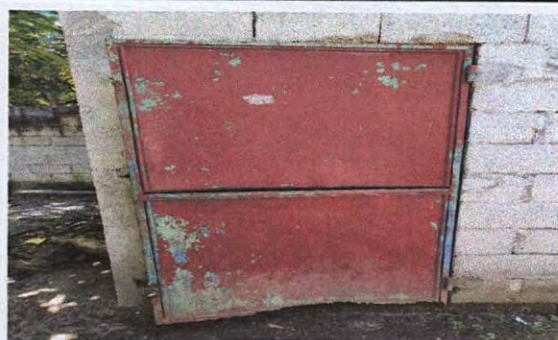
Foto 4: 4.3 Sustitución de puerta en bodega

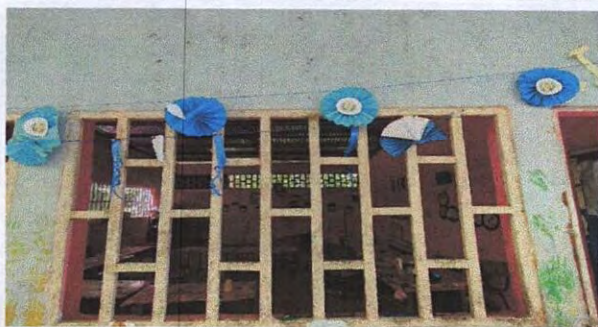
Foto 5: 5.2 Sustitución de estructura de metal de ventana cocina

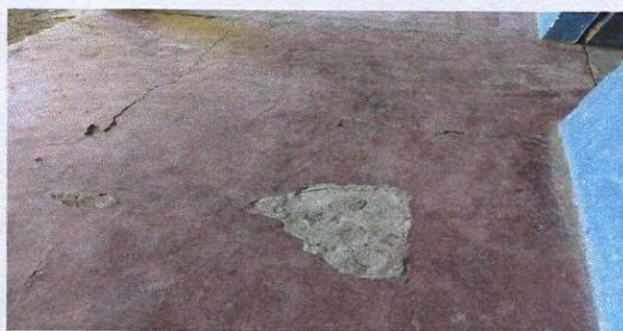
Foto 6: 6.1 Reparación de piso de torta de concreto cocina

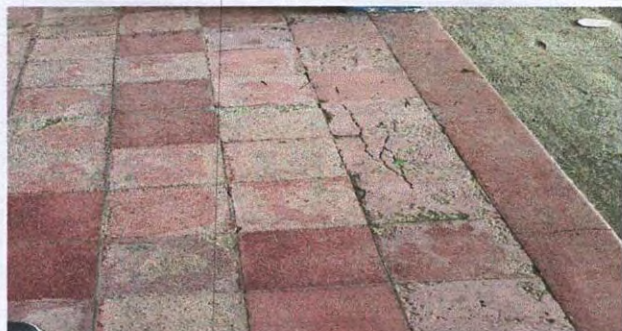
Foto 7: 6.8 Sustitución de piso cerámico en cocina

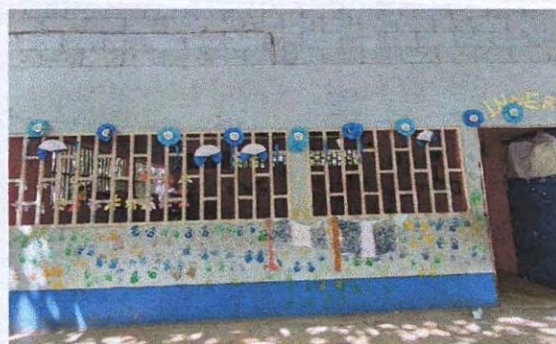
Foto 8: 9.1 Pintura en muros exteriores e interiores en un aula y cocina.

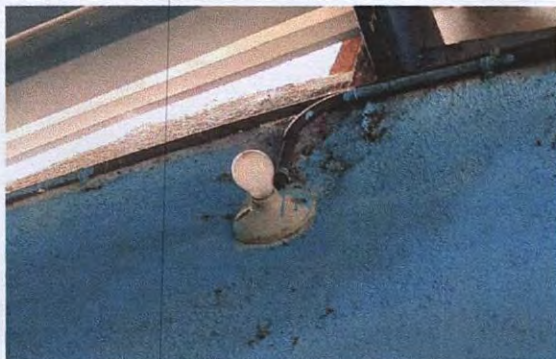
Foto 9: 17.3 Sustitución de lámparas tipo LED un aula y cocina

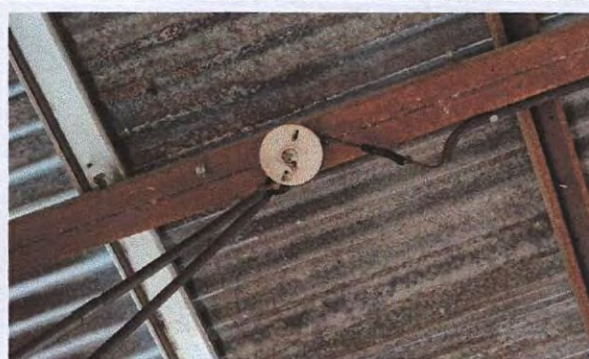
Foto 10: 17.5 Sustitución de plafoneras cocina

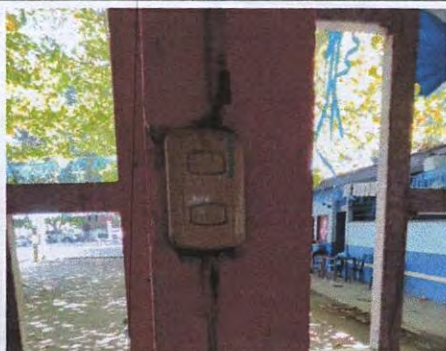
Foto 11: 17.7 Sustitución de interruptores dobles cocina

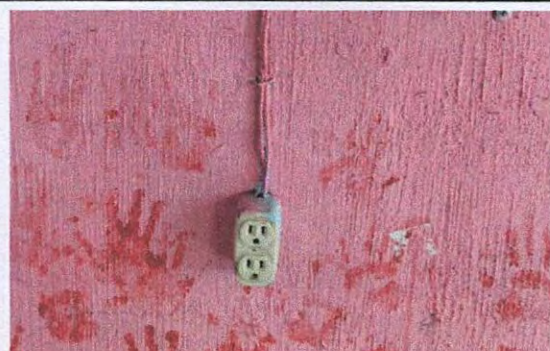
Foto 12: 17.8 Sustitución de tomacorrientes dobles cocina

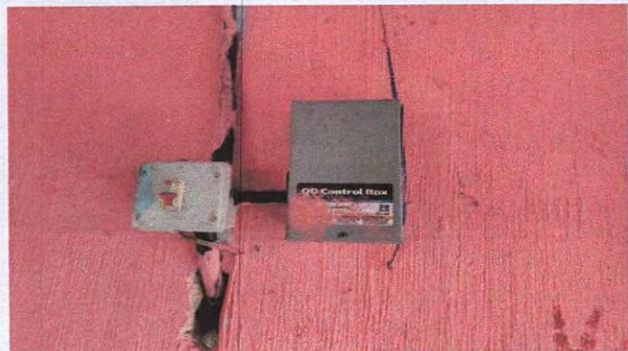
Foto 13: 17.10 Sustitución de tablero de flípones cocina

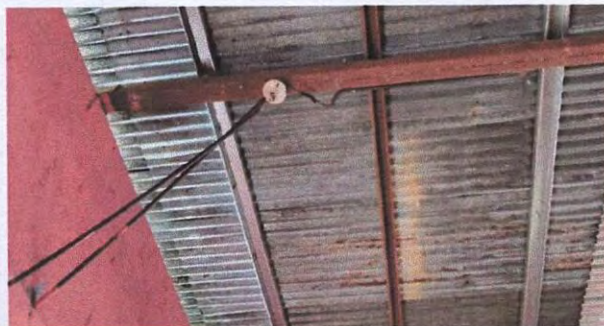
Foto 14: 17.11 Reparación de cableado eléctrico cocina

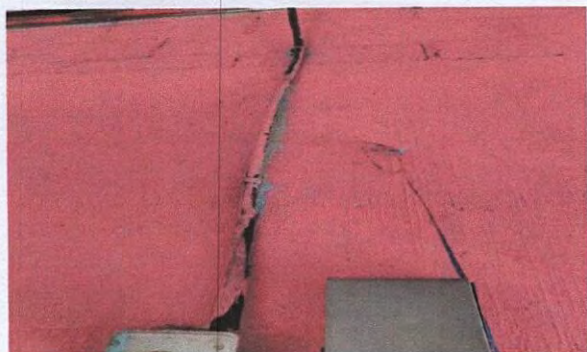
Foto 15: 17.12 Sustitución de ducto eléctrico + accesorios cocina

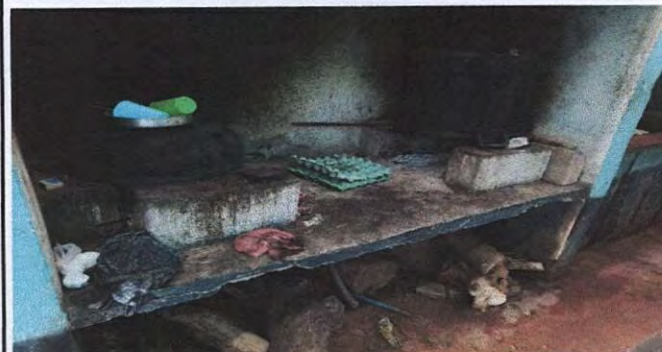
Foto 16: 20.2 Sustitución de estufa rural (completa) incluye chimenea y plancha de metal

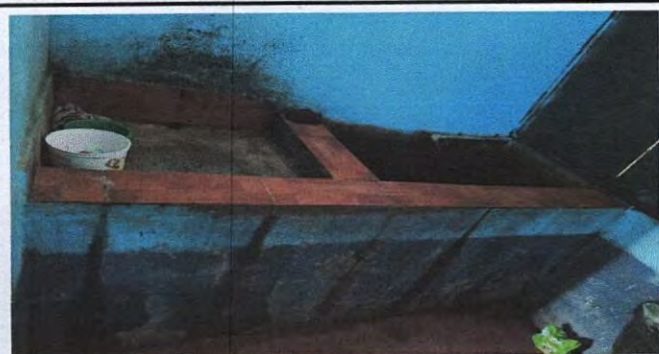
Foto 17: 20.10 Sustitución de pila de cemento de dos lavaderos

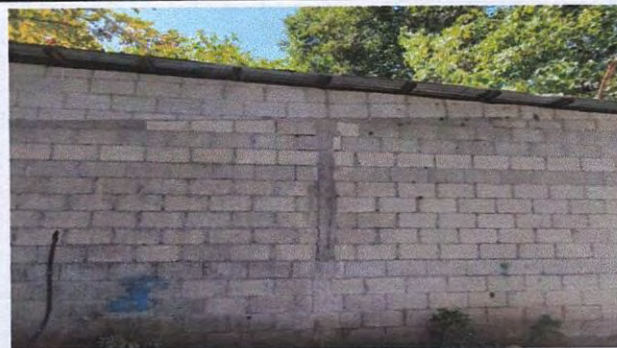
Foto 18: 21.1 Repello en muro en cocina
