SITUACIÓN DEFICIENCIAS DETERMINADAS

POSTERIOR

| NOMBRE DEL ESTABLECIMIENTO: | EORM | DIRECCIÓN DEL ESTABLECIMIENTO: | CASERIO CENTRO AMERICA |
| CÓDIGO DEL ESTABLECIMIENTO: | 05-13-0541-43 | FECHA: | 10/12/2024 |

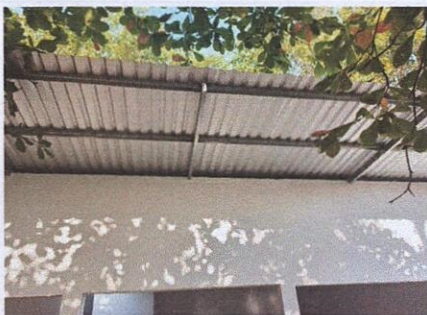
Foto 1: CUBIERTA DE LAMINA: Sustitución de lámina y elementos de fijación

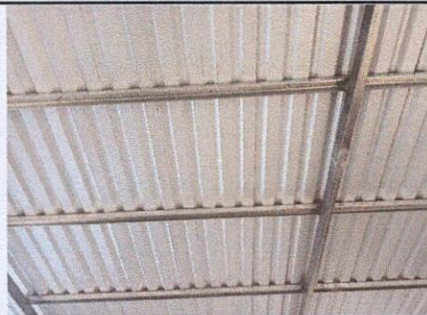
Foto 2: ESTRUCTURA DE TECHO: Sustitución de estructura de soporte

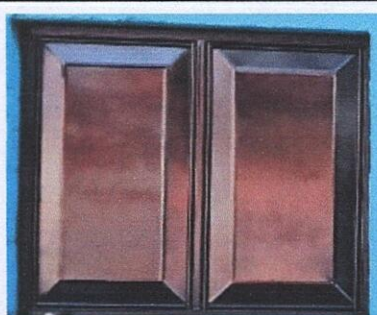
Foto 4: VENTANAS: Sustitución de estructura de metal

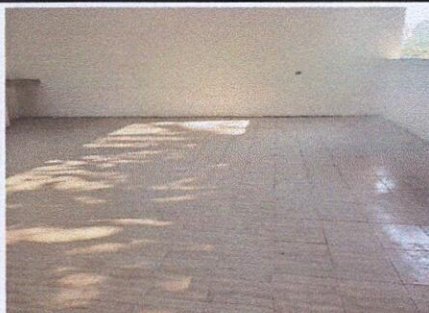
Foto 5: PISO: Reparación de piso de torta y sustitución de piso

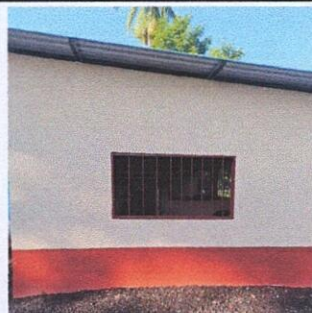
Foto 6: PINTURA EN MUROS EXTERIORES E INTERIORES

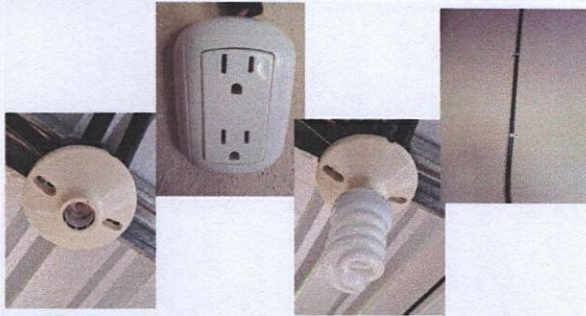
Foto 7: REPARACIÓN DE SISTEMA ELECTRICO: Sustitución de lamparas, plafoneras, interruptores dobles, tomacorrientes, fiplon, ducto

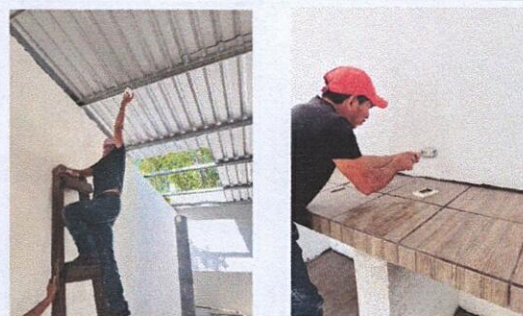
Foto 8: MANO DE OBRA ESPECIALIZADA (ALBAÑILERIA, HERRERIA, ELECTRICIDAD Y PLOMERIA)

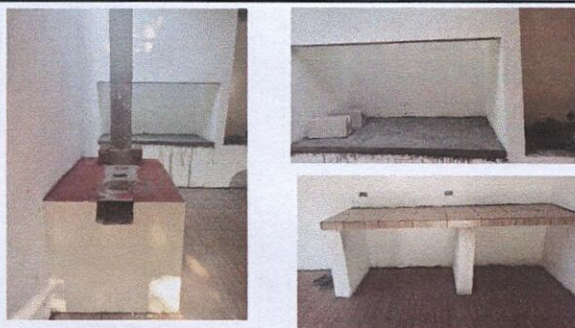
Foto 9: REPARACIÓN DE COCINA: Sustitución de estufa rural y pila

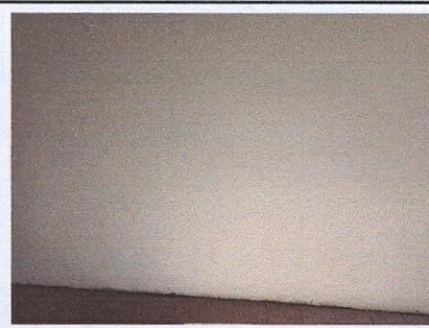
Foto 10: REPARACION DE REPELLO Y CERNIDO DE PAREDES: repello en muro
