SITUACIÓN DEFICIENCIAS DETERMINADAS

| NOMBRE DEL ESTABLECIMIENTO: | ESCUELA OFICIAL RURAL MIXTA | DIRECCIÓN DEL ESTABLECIMIENTO: | 3 ERA AVENIDA LOTE 94 COLONIA GUADALUPE |
| CÓDIGO DEL ESTABLECIMIENTO: | 05-14-0013-43 | FECHA: | 5/09/2024 |

REGISTRO FOTOGRÁFICO  
PROGRAMA DE MANTENIMIENTO DE EDIFICIOS ESCOLARES PÚBLICOS

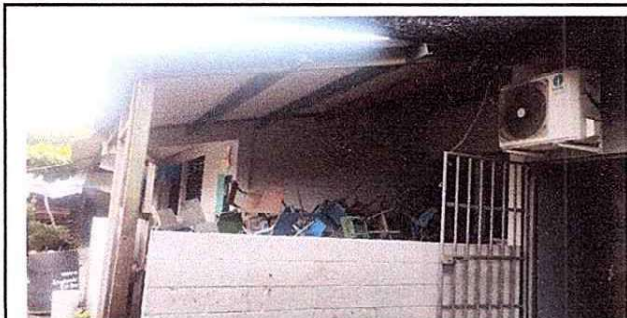
Foto1: 1.1 Sustrución de lamina por lamina troquelada aluzinc calibre 26

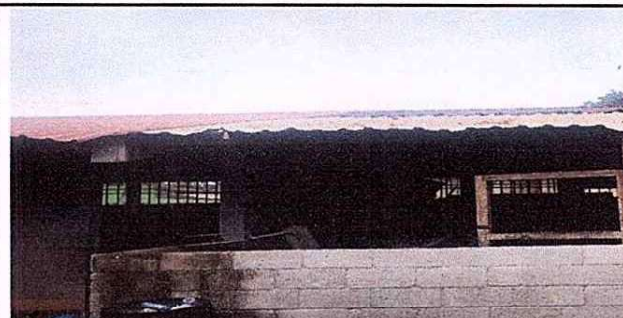
Foto 2: 1.2 Sustrución de capote de lamina para lamina troquelada

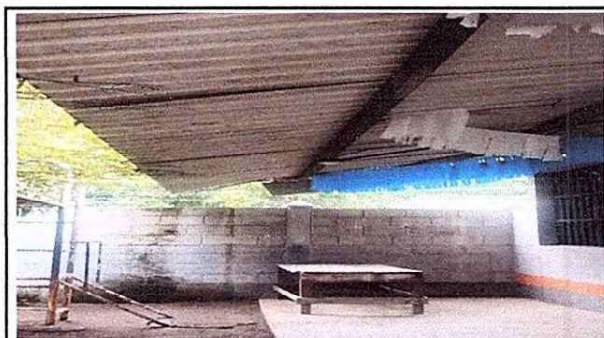
Foto 3: 2.3 Sustrución de estructura de soporte de metal, por metal

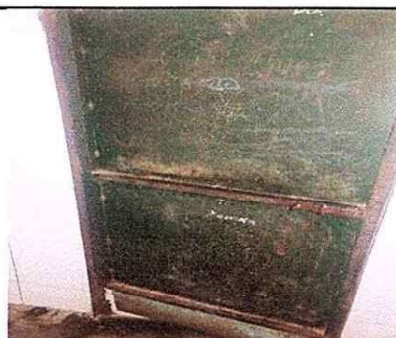
Foto 4: 4.1 Mantenimiento de estructura (lijado, cambio de tubo, cepillado, sujeciones y aplicación de pintura)

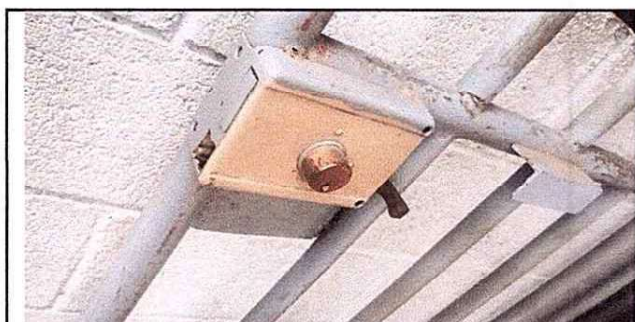
Foto 5: 4.2 Sustrución de chapa

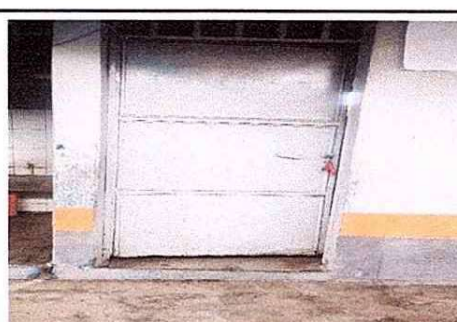
Foto 6: 4.3 Sustrución de puerta

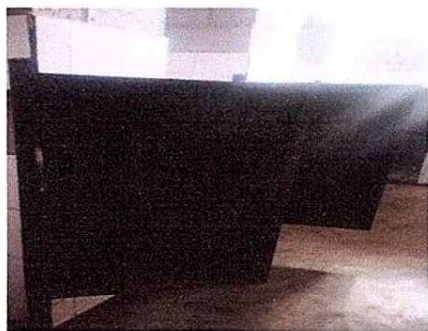
Foto 1: 4.4 Sustitución de puerta en servicio sanitario

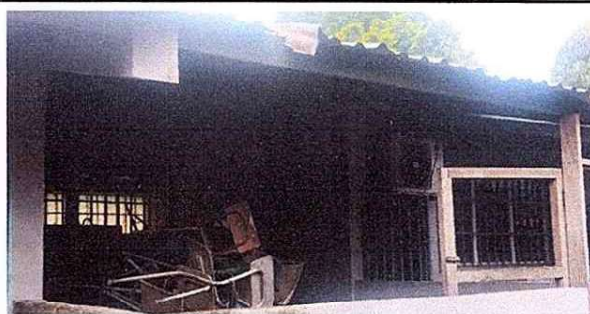
Foto 2: 5.6 Sustitución de balcanes de metal

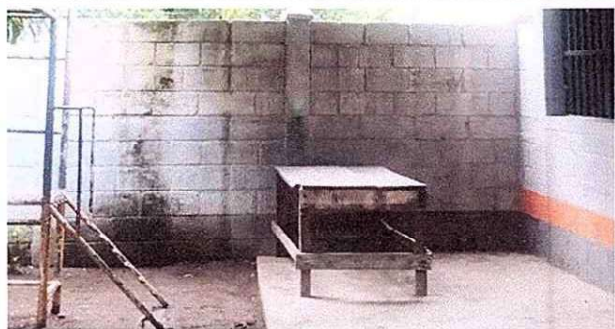
Foto 3: 9.1 Pintura de muros exteriores e interiores

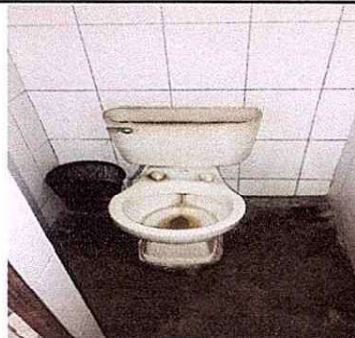
Foto 4: 10.3 Sustitución de inodoros
