**REGISTRO FOTOGRÁFICO**  
**PROGRAMA DE MANTENIMIENTO DE EDIFICIOS ESCOLARES PÚBLICOS**

SITUACIÓN DEFICIENCIAS DETERMINADAS

| NOMBRE DEL ESTABLECIMIENTO: | EORM | DIRECCIÓN DEL ESTABLECIMIENTO: | 1ra. Calle 1-02 Aldea San José La Empalizada |
| CÓDIGO DEL ESTABLECIMIENTO: | 05-14-0021-43 | FECHA: | 25/04/2024 |

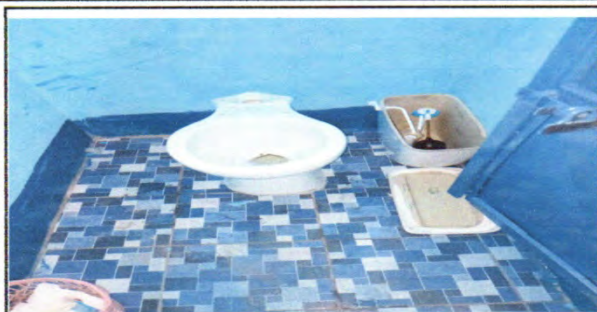
Foto 7: 10.3. Sustitución de inodoro

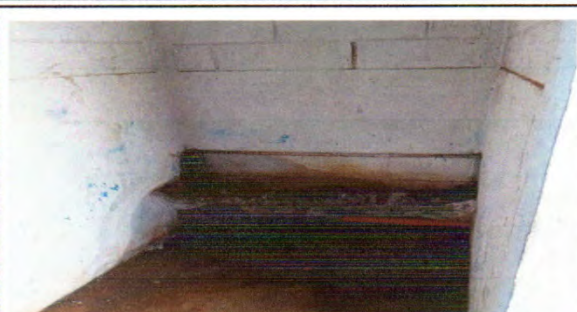
Foto 8: 10.8. Sustitución de migitotio

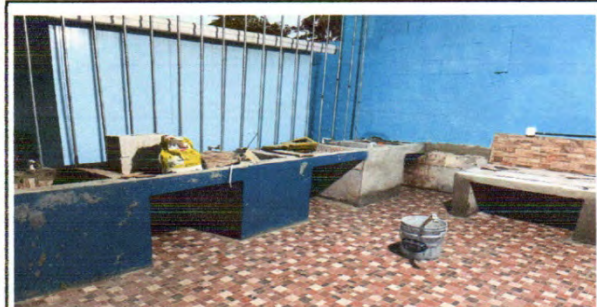
Foto 9: 13.1. Sustitución de azulejos

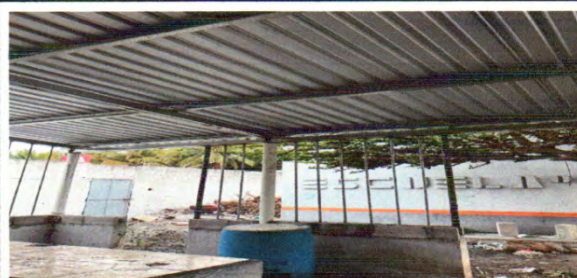
Foto 10: 17.3. Sustitución de lámparas tipo LED. 17.6. Sustitución de interruptores simples. 17.8. Sustitución de tomacorrientes dobles. 17.12. Sustitución de ducto eléctrico+accesorios.

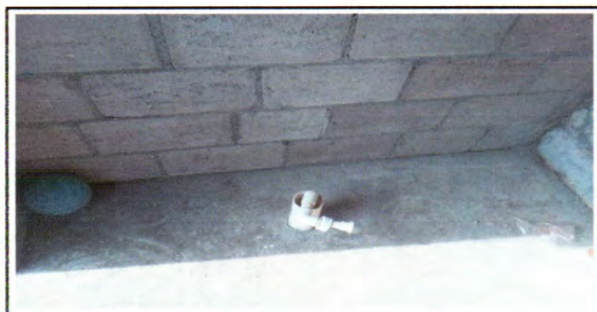
Foto 11: 18.7. Sustitución de bomba de agua.

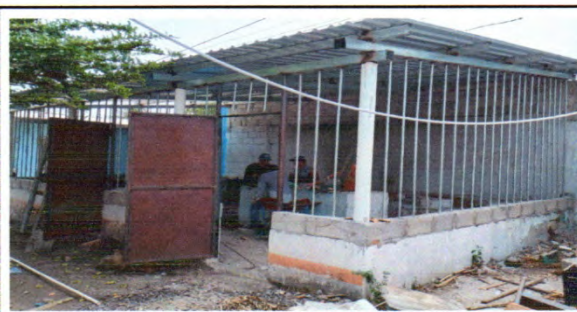
Foto 12: 20.8. Reparación de azulejos en muebles de cocina. 20.11. Sustitución de pila de cemento de un lavadero. 21.1. Repello en muro.

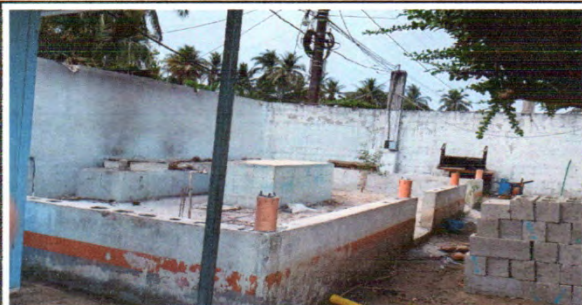
Foto 1: 1.1. Sustitución de lámina, por lámina troquelada calibre 26. 1.3. Sustitución de elementos de fijación. 2.3. Sustitución de estructura de soporte de metal, por metal.

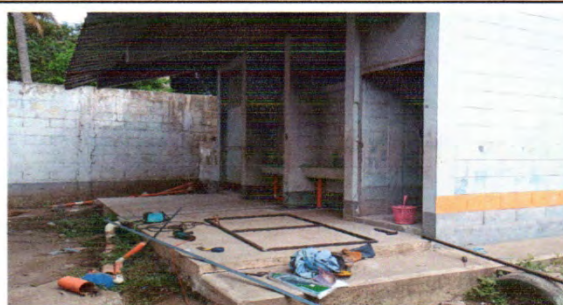
Foto 2: 4.3. Sustitución de puertas de metal.

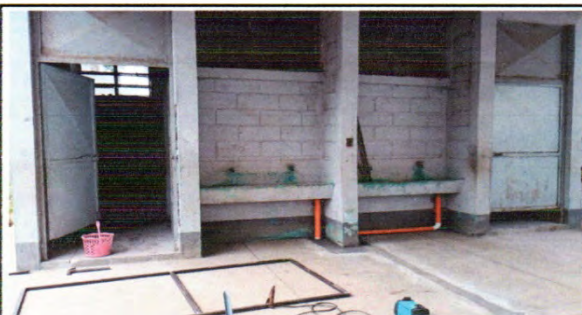
Foto 3: 4.4. Sustitución de puertas en servicios sanitarios

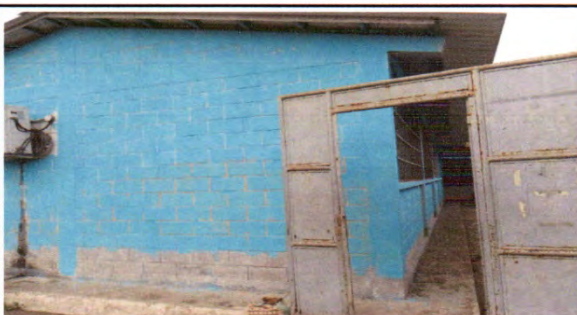
Foto 4: 4.5. Sustitución de portón de metal.

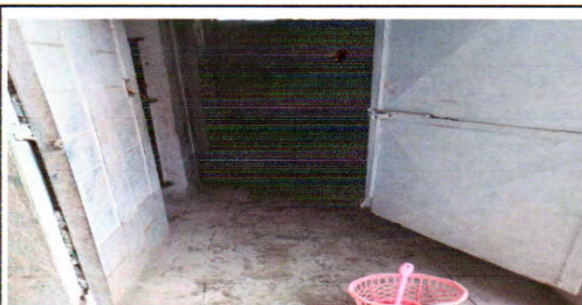
Foto 5: 6.8. Sustitución de piso cerámico.

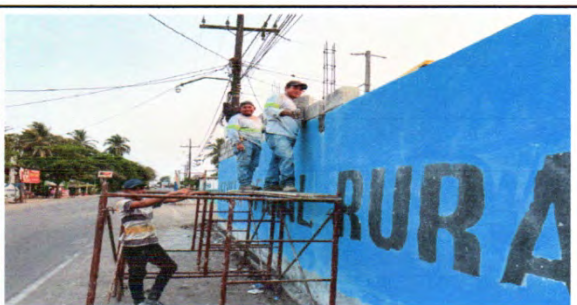
Foto 6: 9.1. Pintura en muros exteriores e interiores
