SITUACIÓN DEFICIENCIAS DETERMINADAS

| NOMBRE DEL ESTABLECIMIENTO: | EODP NO. 1 RAMONA GIL JM | DIRECCIÓN DEL ESTABLECIMIENTO: | 2DA. CALLE 4-28 ZONA 1 |
| CÓDIGO DEL ESTABLECIMIENTO: | 00-01-0006-42 | FECHA: | GUATEMALA 15 DE JUNIO |

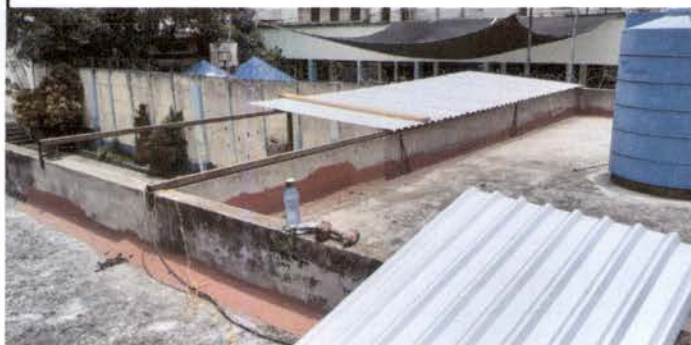
Foto 1: Sustitución de láminas de zinc en el área de techado de entrada a sanitarios y cocina, por láminas de aluzinc calibre 26.

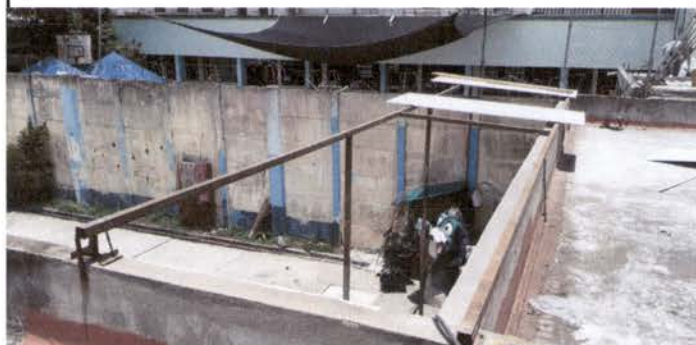
Foto 2: Sustitución de láminas de aluzinc en el área de entrada a sanitarios y cocina, por láminas de aluzinc calibre 26.

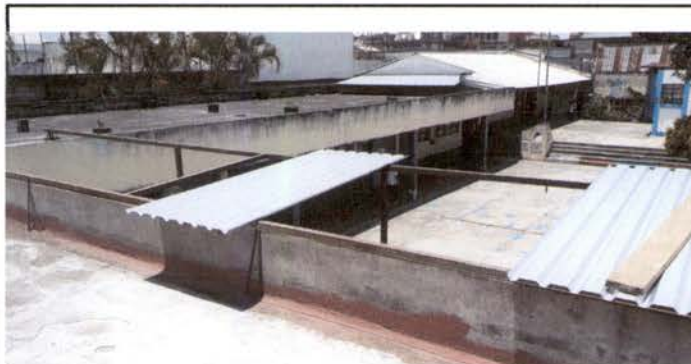
Foto 3: Sustitución de láminas de zinc en el área de techado de entrada a sanitarios y cocina, por lámina de aluzinc calibre 26.

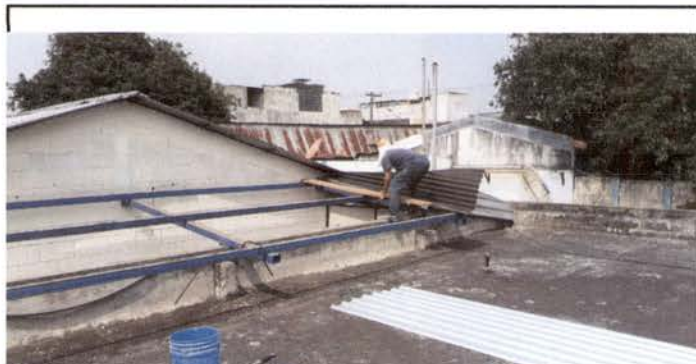
Foto 4: Sustitución de láminas de policarbonato por láminas de aluzinc calibre 26 en el área de techado de bodega de implementos de educación física.

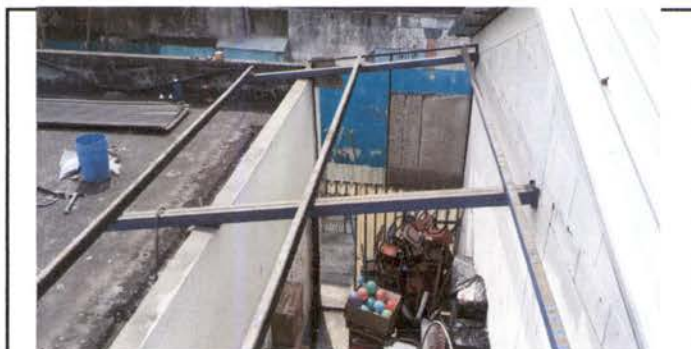
Foto 5: Sustitución de láminas de policarbonato por láminas de aluzinc calibre 26 en el área de techado de bodega de implementos de educación física.

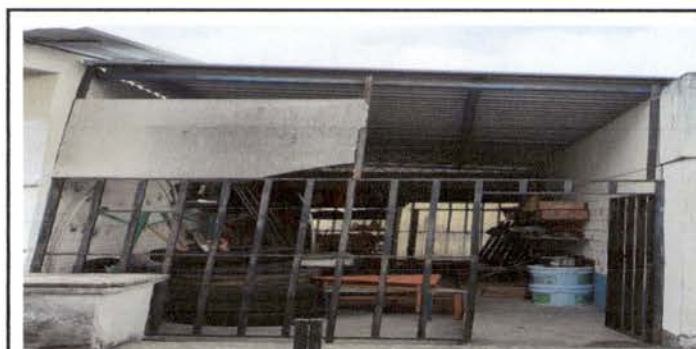
Foto 6: Sustitución de láminas de policarbonato por láminas de aluzinc calibre 26 en el área de techado de bodega de implementos de educación física.

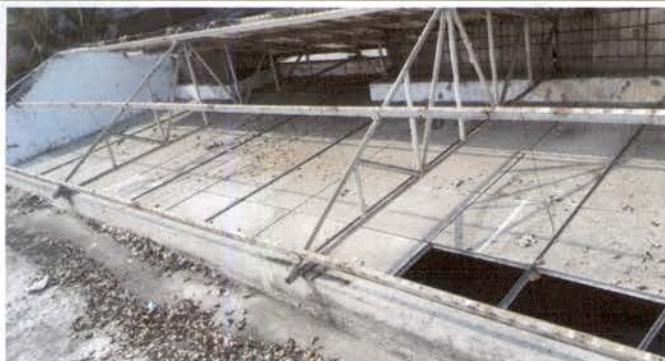
Foto 1: Sustrucción de láminas de policarbonato por láminas de aluzinc calibre 26 en área de techado de sala de maestras.

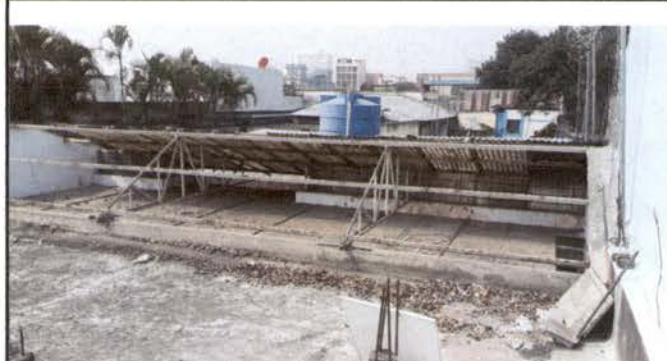
Foto 2: Sustrucción de láminas de policarbonato por láminas de aluzinc calibre 26 en área de techado de sala de maestras.

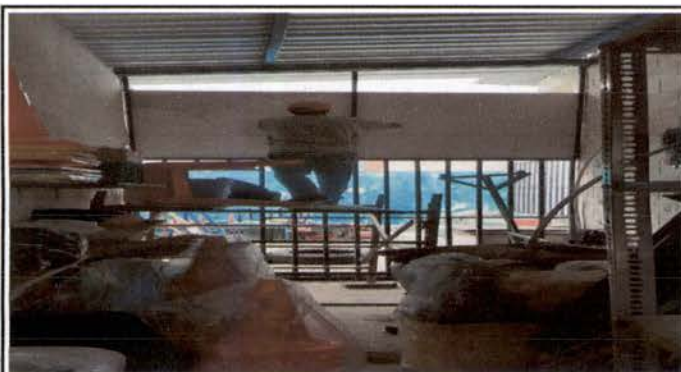
Foto 3: Sustrucción de tabla yeso para resguardo de implementos en bodega de física.

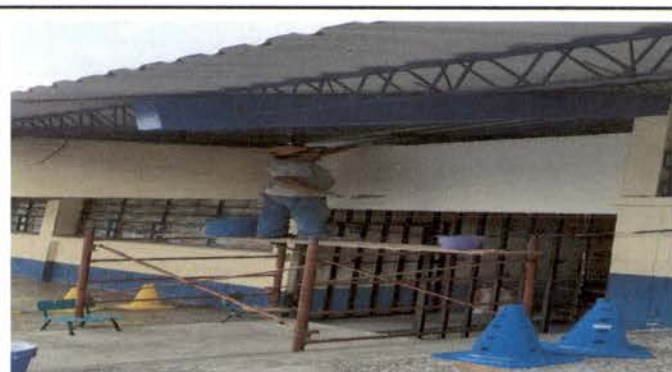
Foto 4: Sustrucción de tabla yeso para resguardo de implementos en bodega de física.

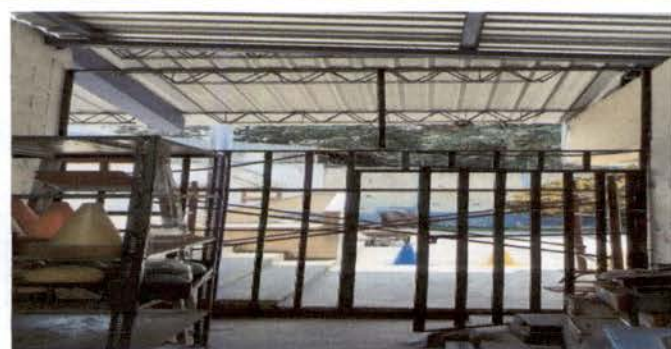
Foto 5: Sustrucción de láminas de policarbonato por láminas greca policarbonato bronce en área de puertas de bodega de implementos de educación física.

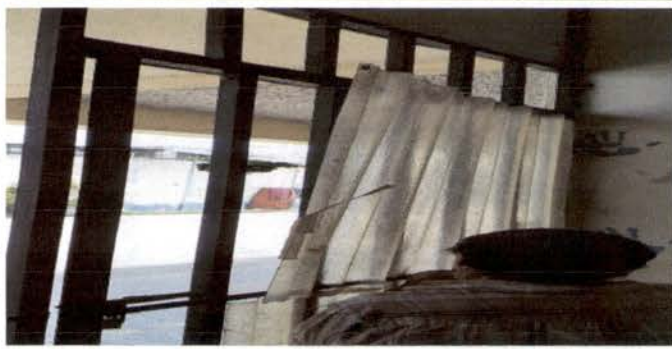
Foto 6: Sustrucción de láminas de policarbonato por láminas greca policarbonato bronce en área de puertas de bodega de implementos de educación física.

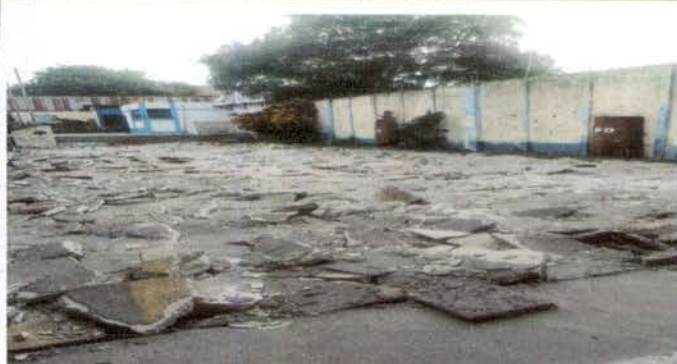
Foto 1: Reparación de planchas de concreto en patio central (Losa de patio)

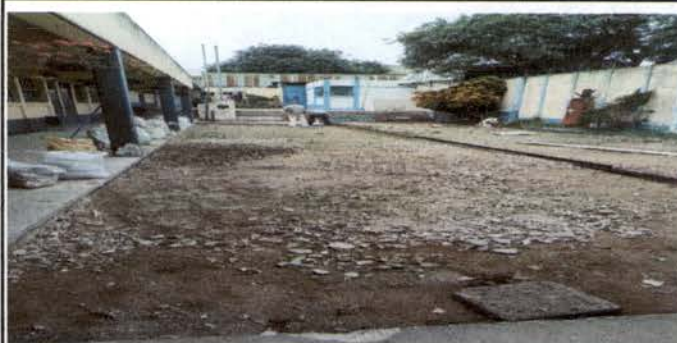
Foto 2: Reparación de planchas de concreto en patio central (Losa de patio)

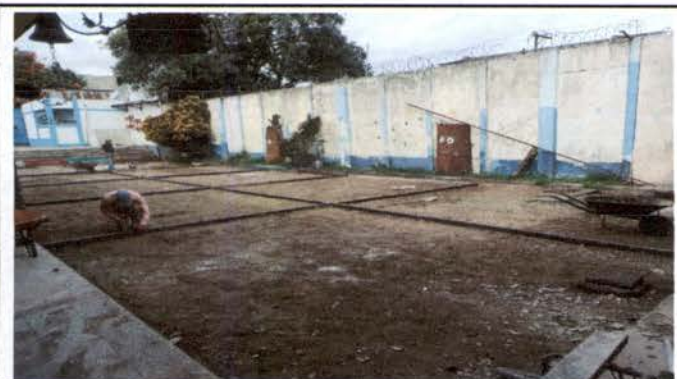
Foto 3: Reparación de planchas de concreto en patio central (Losa de patio)
