SITUACIÓN DEFICIENCIAS DETERMINADAS

| NOMBRE DEL ESTABLECIMIENTO: | EODP NO. 1 RAMONA GIL JM | DIRECCIÓN DEL ESTABLECIMIENTO: | 2DA. CALLE 4-28 ZONA 1 |
| CÓDIGO DEL ESTABLECIMIENTO: | 00-01-0006-42 | FECHA: | GUATEMALA 02 DE JULIO 2024 |

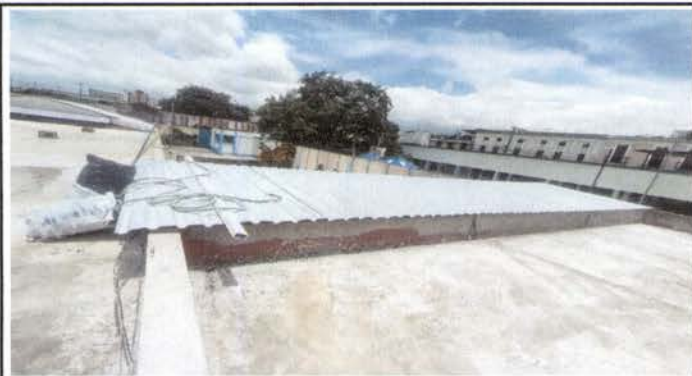
Foto 1: Sustrucción de láminas de zinc en el área de techado de entrada a sanitarios y cocina, por láminas de aluzinc calibre 26.

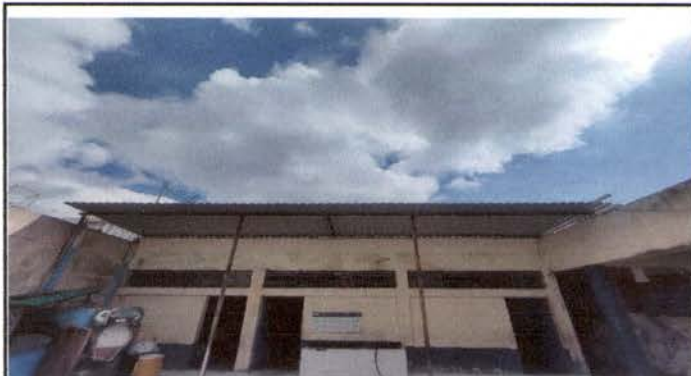
Foto 2: Sustrucción de láminas de aluzinc en el área de entrada a sanitarios y cocina, por láminas de aluzinc calibre 26.

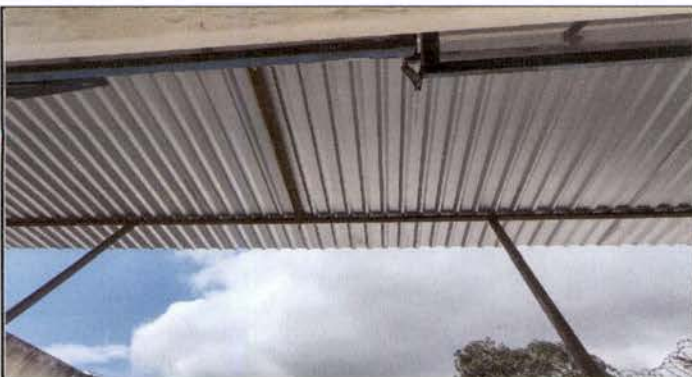
Foto 3: Sustrucción de láminas de zinc en el área de techado de entrada a sanitarios y cocina, por lámina de aluzinc calibre 26.

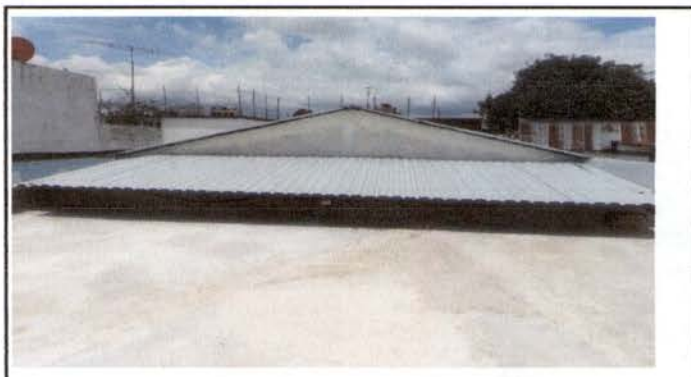
Foto 4: Sustrucción de láminas de policarbonato por láminas de aluzinc calibre 26 en el área de techado de bodega de implementos de educación física.

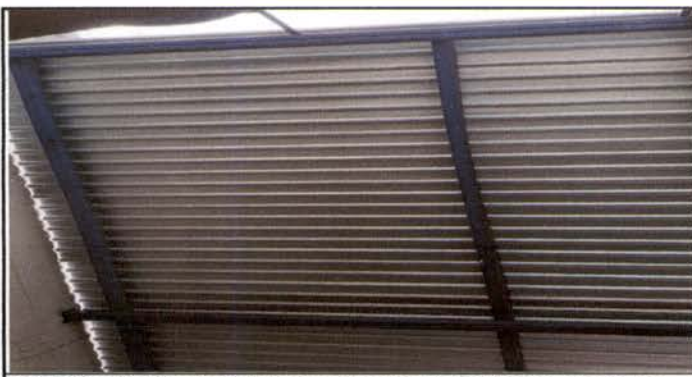
Foto 5: Sustrucción de láminas de policarbonato por láminas de aluzinc calibre 26 en el área de techado de bodega de implementos de educación física.

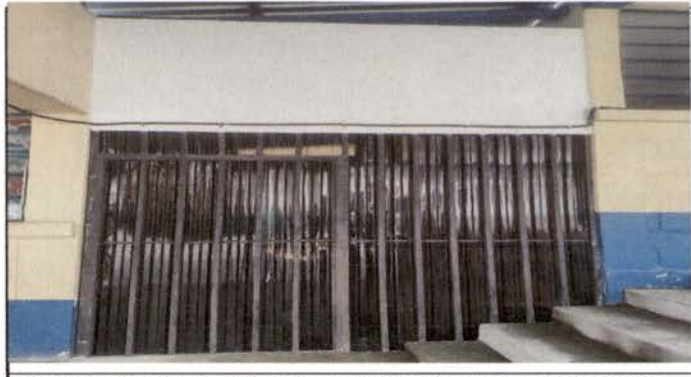
Foto 6: Sustrucción de láminas de policarbonato por láminas de aluzinc calibre 26 en el área de techado de bodega de implementos de educación física.

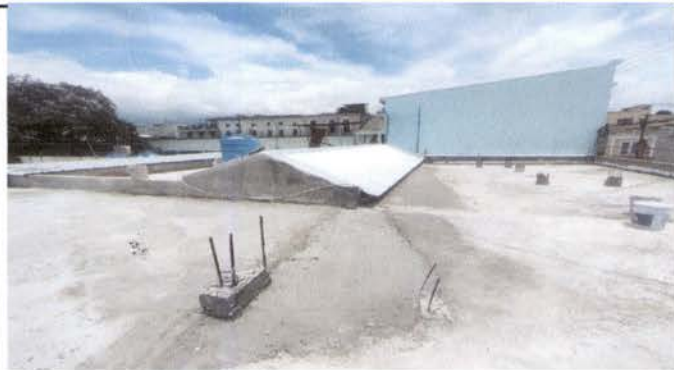
Foto 1: Sustrucción de láminas de policarbonato por láminas de aluzinc calibre 26 en área de techado de sala de maestras.

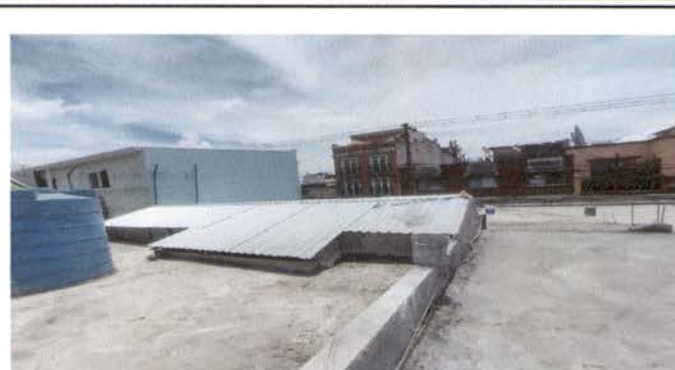
Foto 2: Sustrucción de láminas de policarbonato por láminas de aluzinc calibre 26 en área de techado de sala de maestras.

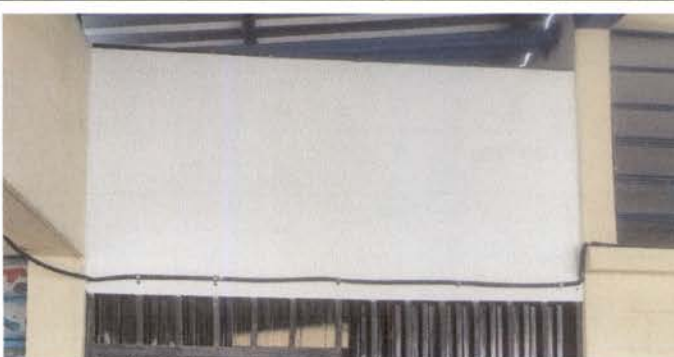
Foto 3: Sustrucción de tabla yeso para resguardo de implementos en bodega de física.

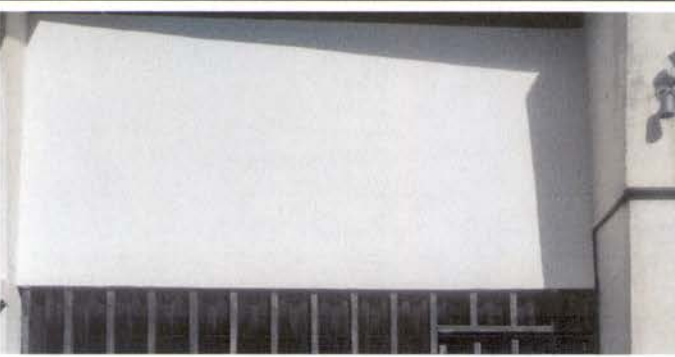
Foto 4: Sustrucción de tabla yeso para resguardo de implementos en bodega de física.

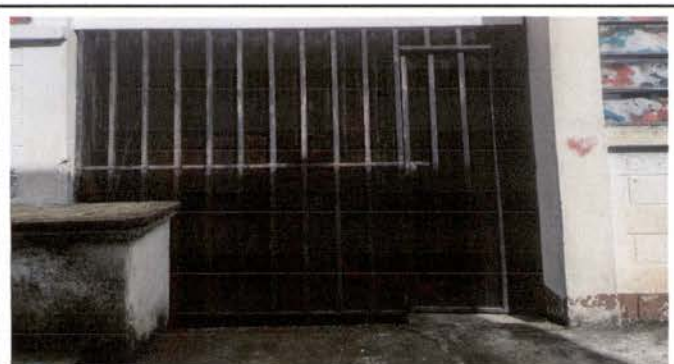
Foto 5: Sustrucción de láminas de policarbonato por láminas greca policarbonato bronce en área de puertas de bodega de implementos de educación física.

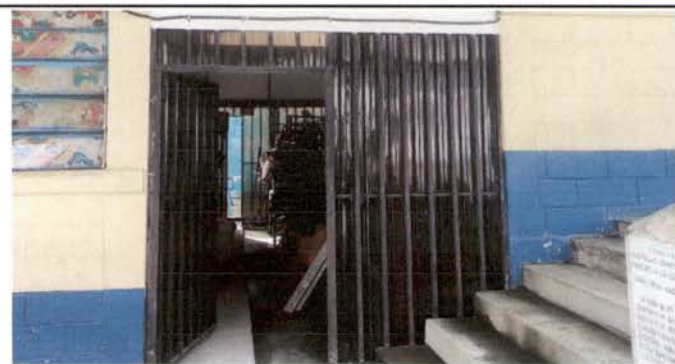
Foto 6: Sustrucción de láminas de policarbonato por láminas greca policarbonato bronce en área de puertas de bodega de implementos de educación física.

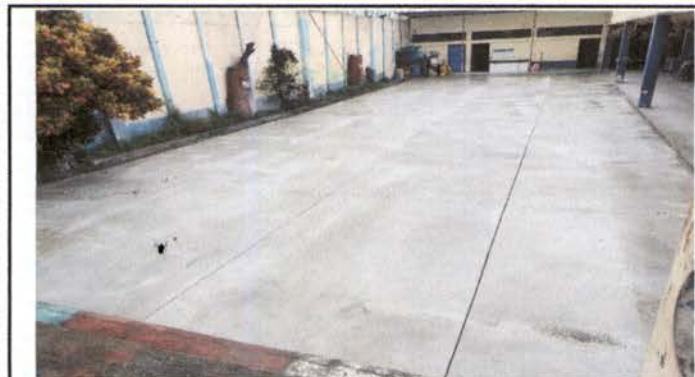
Foto1: Reparación de planchas de concreto en patio central (Losa de patio)

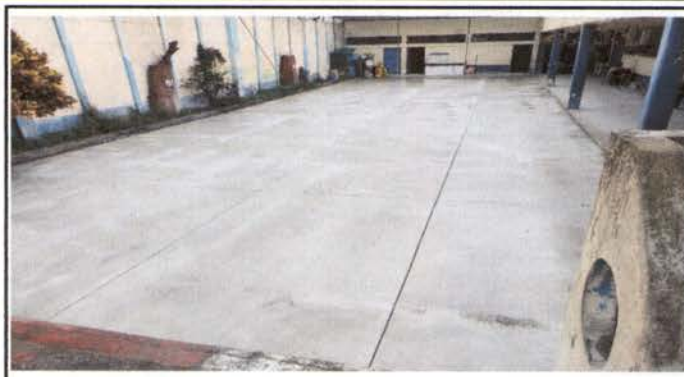
Foto 2: Reparación de planchas de concreto en patio central (Losa de patio)

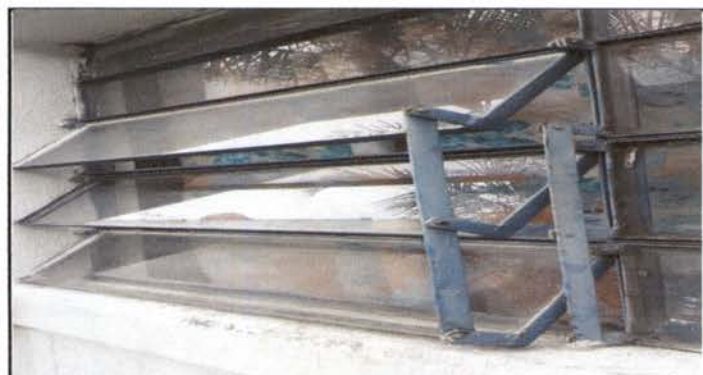
Foto 3: Sustitución de vidrios en aulas, cocina y baños de alumnos.

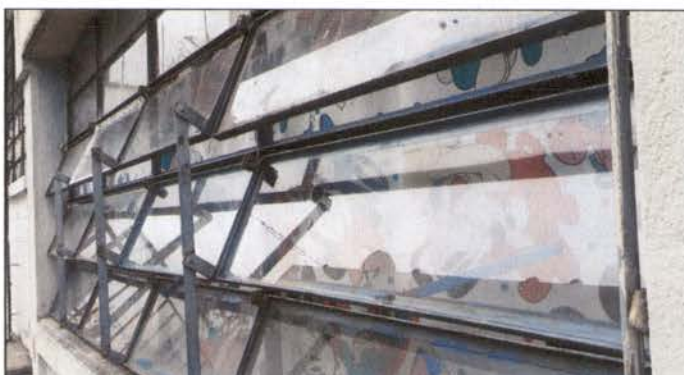
Foto 4: Sustitución de vidrios en aulas, cocina y baños de alumnos.

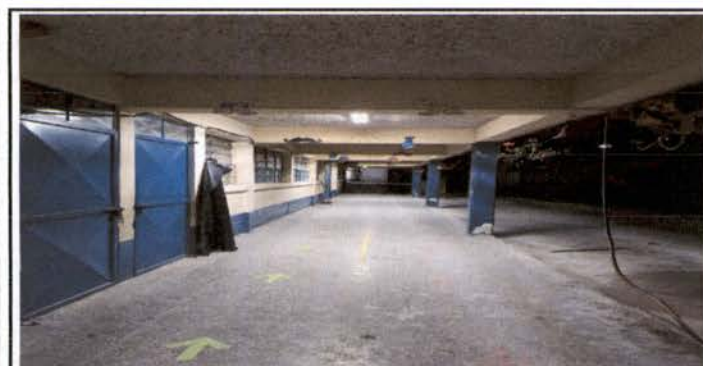
Foto 5: Sustitución de tubos de halógeno por tubos led en aulas y corredor.

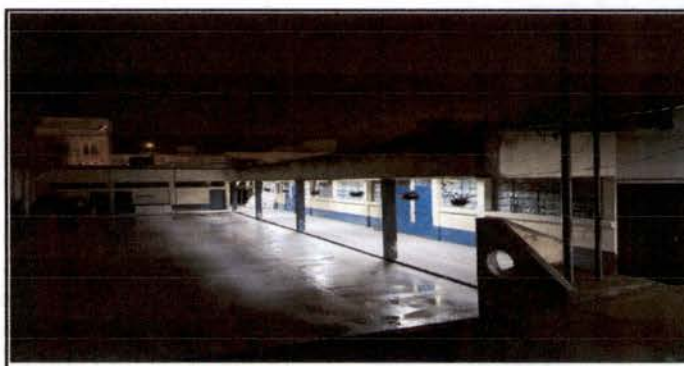
Foto 6: Sustitución de tubos de halógeno por tubos led en aulas y corredor.
