**REGISTRO FOTOGRÁFICO**  
**PROGRAMA DE MANTENIMIENTO DE EDIFICIOS ESCOLARES PÚBLICOS**

SITUACIÓN DEFICIENCIAS DETERMINADAS

| NOMBRE DEL ESTABLECIMIENTO: | ESCUELA DE NIÑOS No. 3 CAYETANO FRANCO Y M | DIRECCIÓN DEL ESTABLECIMIENTO: | 15 Calle 11-12 zona 1. |
| CÓDIGO DEL ESTABLECIMIENTO: | 00-01-0058-43 | FECHA: | |

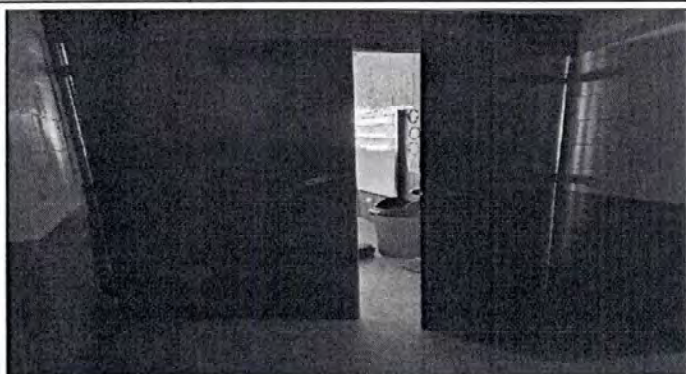
Cambio de Puertas de 2 bandas para las aulas

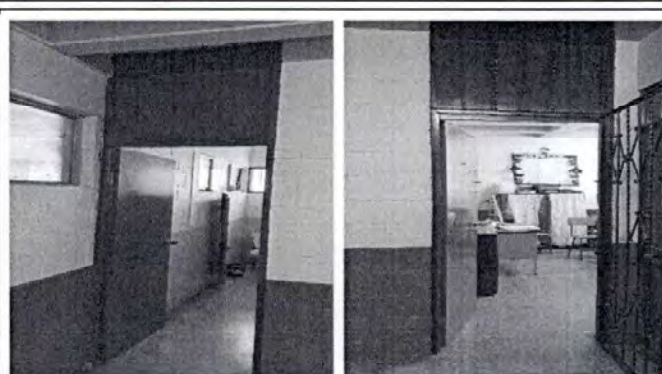
Cambio de Puertas de Direcciones, sala de maestros, baño de maestros y bodega

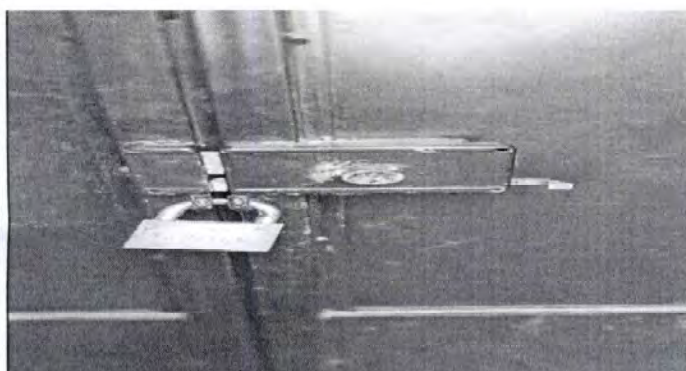
Fabricación e Instalación de 10 pares de armellas para colocar candados

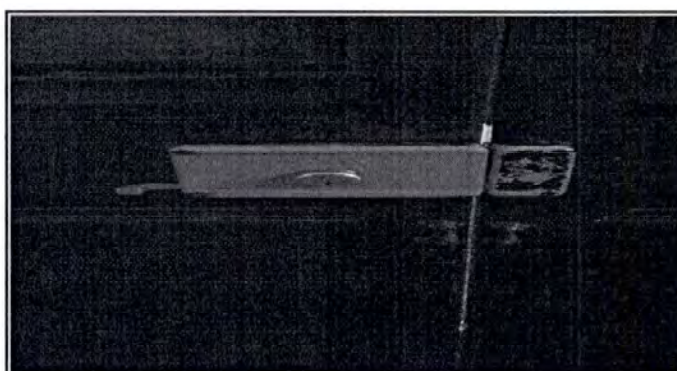
Cambio de Chapas de 3, Portone principal de ingreso, de dirección JV, dirección JM.

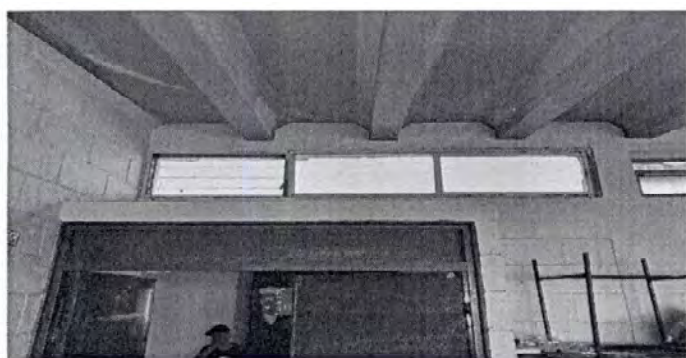
Mantenimiento de estructuras en aulas.

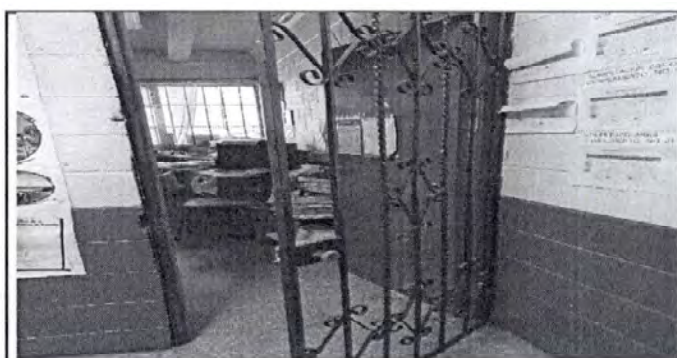
Reparación puerta de rejas más pintura en dirección JV

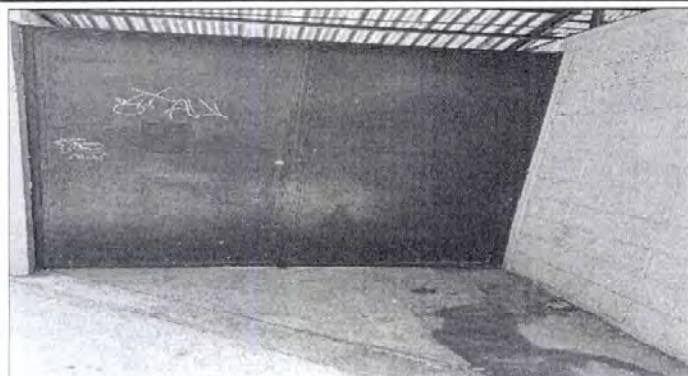
Reparación de portones de 2 bandas sobre avenida junto a la cancha

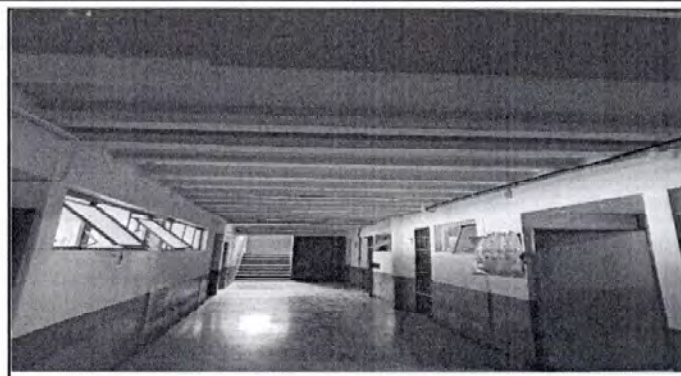
Instalación de Balcones en pasillo ingreso a establecimiento (2.50 x 0.67 = 1.68 x 5 unidades) 1.60 x 0.67 = 1.08 x 2 unidades) ( 3.40 x 0.67 = 2.28) total 8 balcones

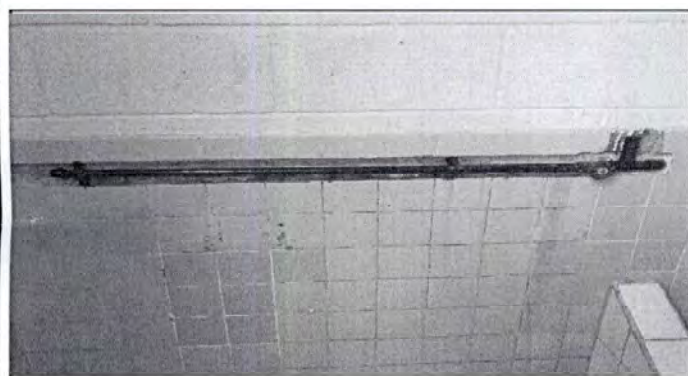
Reparación de Urinal (cambio de llave y tubería) en sanitarios JM

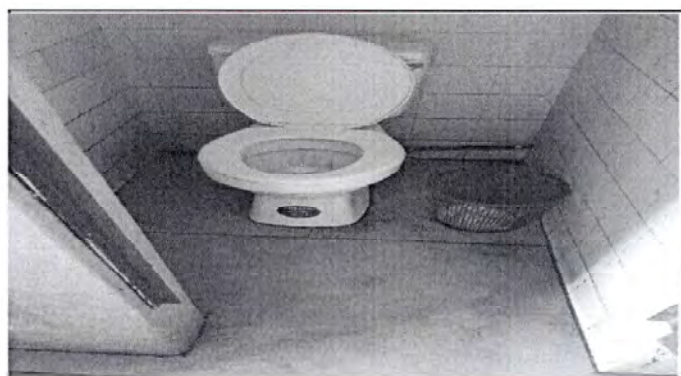
Cambio de accesorios para sanitarios en JM

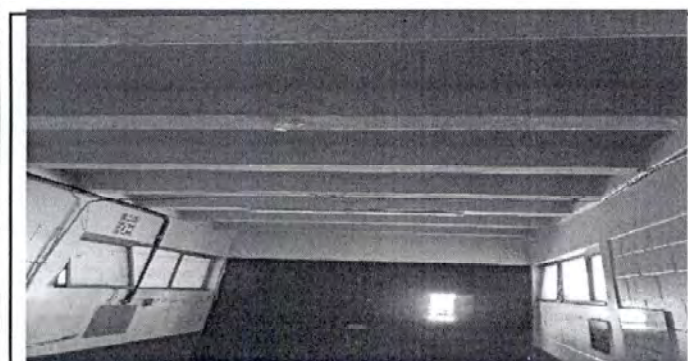
Bombillas de alta densidad Led y plafonera

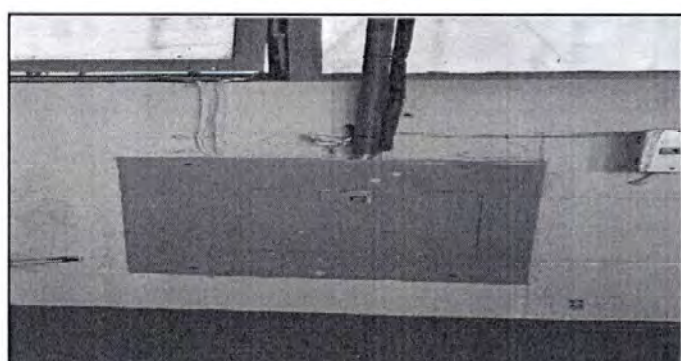
Nueva acometida eléctrica, Tablero, Filipones y Accesorios por constante baja de filipones por malas conexiones en el tablero eléctrico existente y por recarga de conexiones adheridos a los filipones existentes

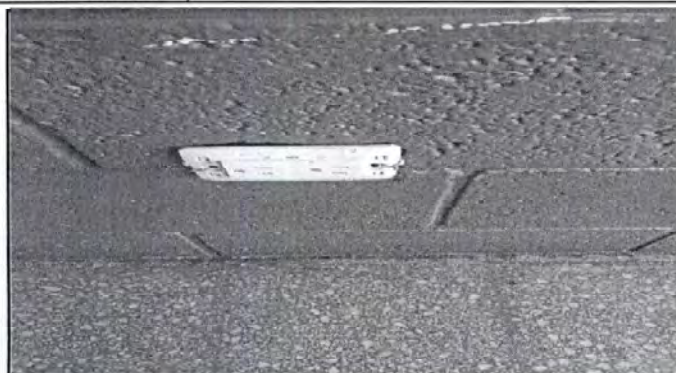
Cambio de Toma Corriente Doble

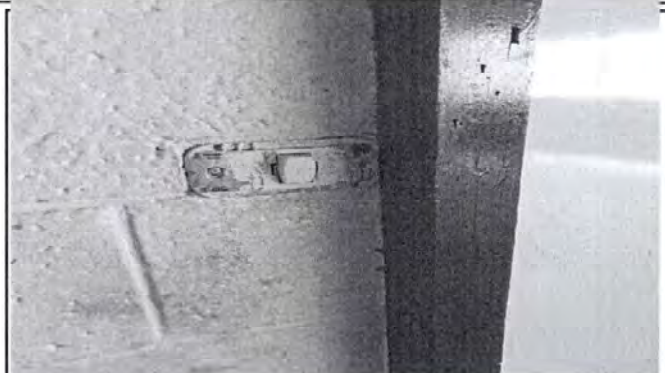
Apagador Sencillo
