REGISTRO FOTOGRÁFICO DE SEGUIMIENTO Y MONITOREO A INTERVENCIÓN

| NOMBRE DEL ESTABLECIMIENTO: | EOUV NO.2 "REPÚBLICA DE COSTA RICA" | DIRECCIÓN DEL ESTABLECIMIENTO: | 14 CALLE 14-70 ZONA 1 |
| CÓDIGO DEL ESTABLECIMIENTO: | 00-01-0063-43 | FECHA DE LA INSPECCIÓN: | 16/07/2024 |

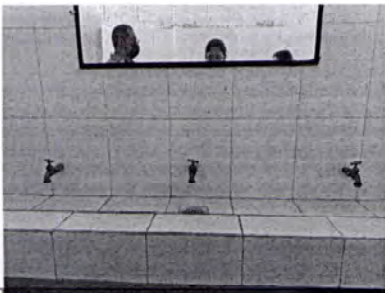
| <p>SUSTITUCIÓN DE LLAVE DE CHORRO</p> | <p>SUSTITUCIÓN DE BOMBA DE AGUA, STAR-RITE, FUERZA 3.075 CABALLOS</p> |

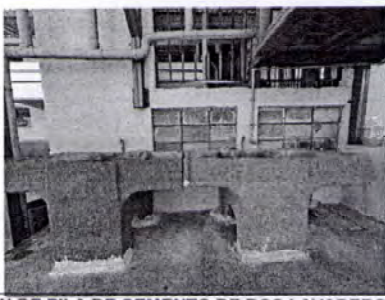
| <p>SISTEMA DE ACCESORIO, HIDRONEUMÁTICO 35 GALONES</p> | <p>SUSTITUCIÓN DE PILA DE CEMENTO DE DOS LAVADEROS</p> |

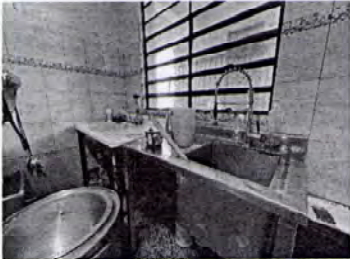
| <p>SUSTITUCIÓN DE LAVASTRASTOS</p> | |

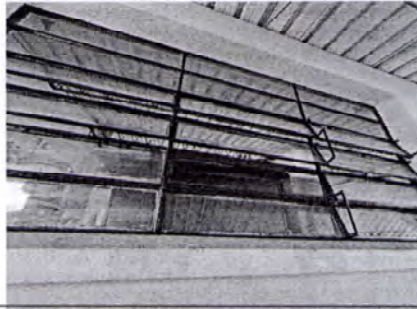
| <p>MANTENIMIENTO A ESTRUCTURA PUERTA DE METAL</p> | <p>MANTENIMIENTO A ESTRUCTURA DE METAL DE VENTANA</p> |

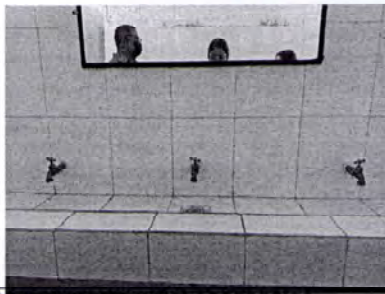
| <p>PINTURA EN MUROS EXTERIORES E INTERIORES</p> | <p>SERVICIOS SANITARIOS Y SUS ACCESORIOS</p> |
