REGISTRO FOTOGRÁFICO DE SEGUIMIENTO Y MONITOREO A INTERVENCIÓN

| NOMBRE DEL ESTABLECIMIENTO: | ESCUELA OFICIAL PARA NIÑAS NO. 45 RAFAEL AYAU | DIRECCIÓN DEL ESTABLECIMIENTO: | 14 AVENIDA 3-37 ZONA 1 |
| CÓDIGO DEL ESTABLECIMIENTO: | 00-01-0066-43 | FECHA DE LA INSPECCIÓN: | 16/07/2024 |

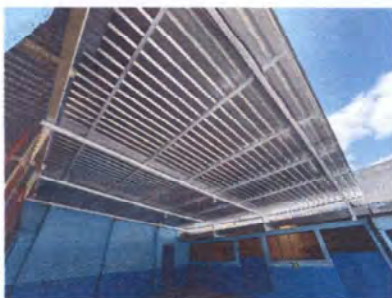
| <p>INTALACION DE PLANCHA DE PREFABRICADO DUROCK</p> | <p>INTALACIÓN DE LAMINA TROQUELADA</p> |

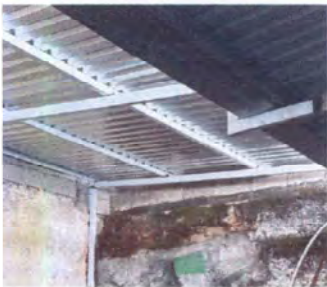
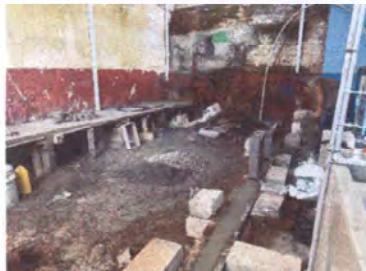
| <p>INSTALACIÓN DE CANAL PARA AGUA PLUVIAL</p> | <p>INSTALACIÓN DE PUERTA DE METAL PARA INGRESO A COCINA</p> |

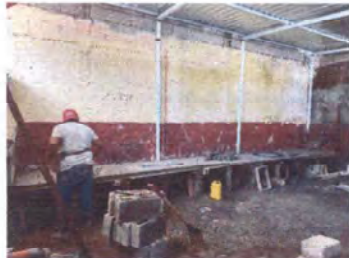
| <p>ELABORACION E INSTALACIÓN DE VENTANA PARA COCINA CORREDIZA DE METAL</p> | <p>FUNDICIÓN DE PLANCHA DE CONCRETO</p> |

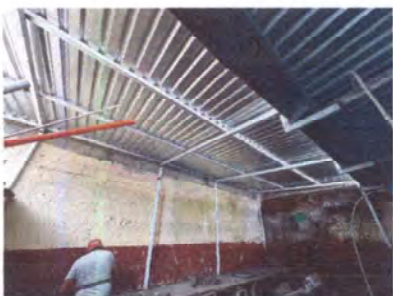
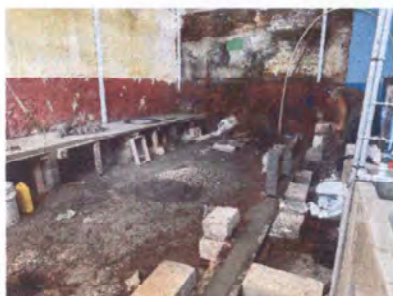
| <p>INSTALACIÓN DE AZULEO EN LA PARTE SUPERIOR E INSTALACION DE UN LAVATRASTOS</p> | <p>APLICACIÓN DE PINTURA EN MUROS DE COCINA</p> |
