SITUACIÓN DEFICIENCIAS DETERMINADAS      PREVIO ☒      DURANTE ☐      POSTERIOR ☐

| NOMBRE DEL ESTABLECIMIENTO: | INSTITUTO NORMAL MIXTO "RAFAEL AQUECHE", JO | DIRECCIÓN DEL ESTABLECIMIENTO: | 9A CALLE 2-36, ZONA 1, CIUDAD DE GUATEMALA |
| CÓDIGO DEL ESTABLECIMIENTO: | 00-01-0207-46 | FECHA: | GUATEMALA, 2 DE JULIO DE 2024 |

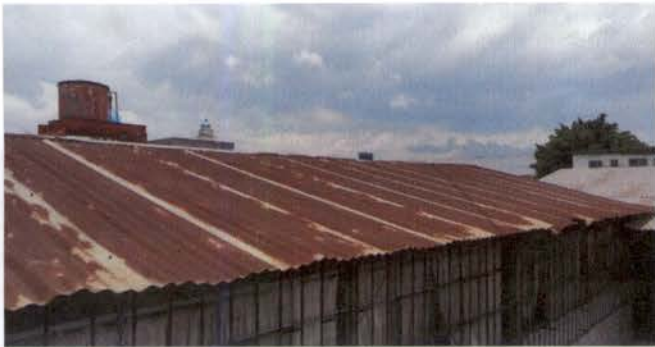
FOTO 1: Sustrucción de lámina, por lámina troquelada aluzinc calibre 26

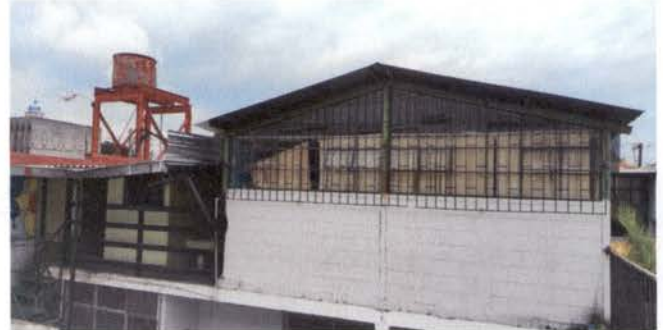
FOTO 2: Sustrucción de lámina, por lámina troquelada aluzinc calibre 26 para cubrir espacios entre techo y ventaneria

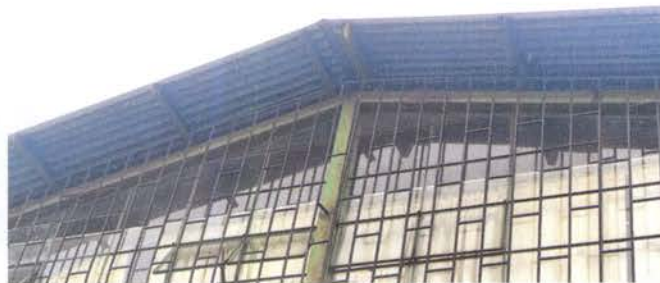
FOTO 3: Sustrucción de estructura de soporte de metal, por metal, más pintura

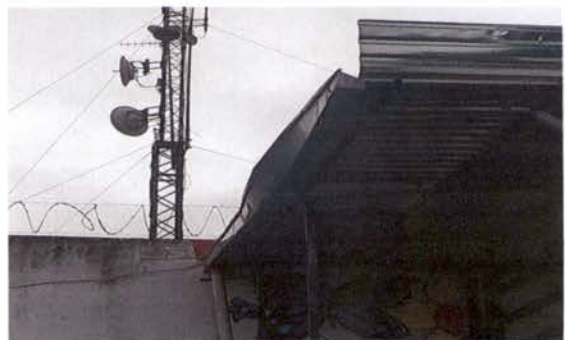
FOTO 4: Suministro de canal

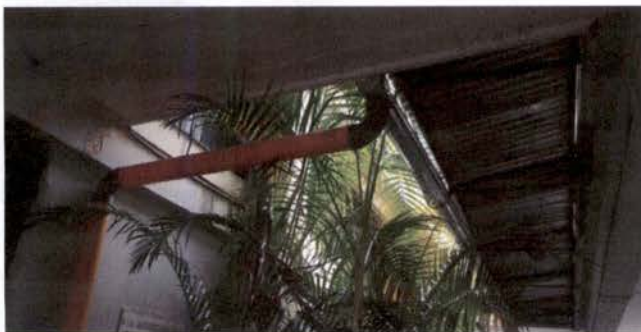
FOTO 5: Reparación de bajada de agua pluvial, tubo PVC 4 con accesorios

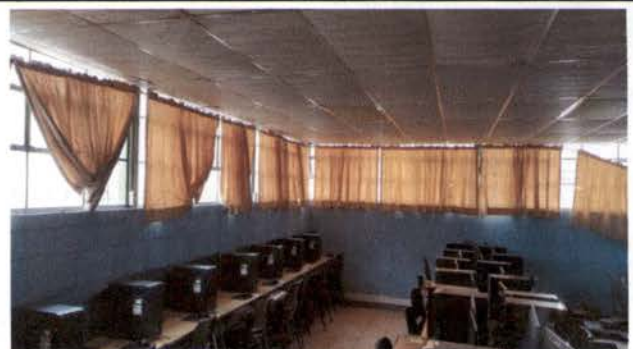
FOTO 6: Sustrucción de lamparas tipo LED (INCLUYE CAMBIO DE CABLEADO Y DUCTO)
