SITUACIÓN DEFICIENCIAS DETERMINADAS

| NOMBRE DEL ESTABLECIMIENTO: | EOUM No. 47 JV. RAFAEL ALVAREZ OVALLE | DIRECCIÓN DEL ESTABLECIMIENTO: | 27 CALLE 2-19 ZONA 3 |
| CÓDIGO DEL ESTABLECIMIENTO: | 00-03-0345-43 | FECHA: | 2/08/2024 |

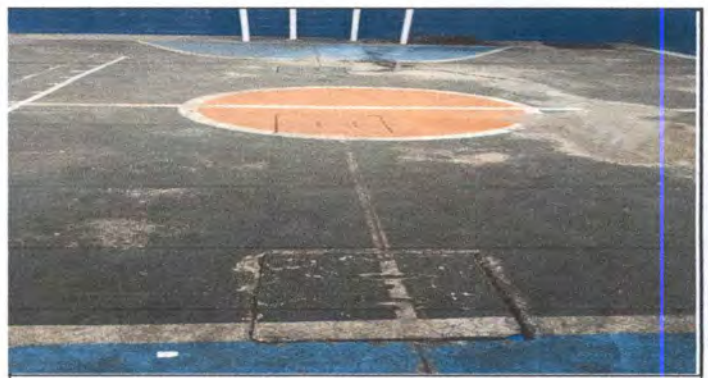
destapar cajas de registro y drenaje por tema de bloqueo y no se va el agua pluvial

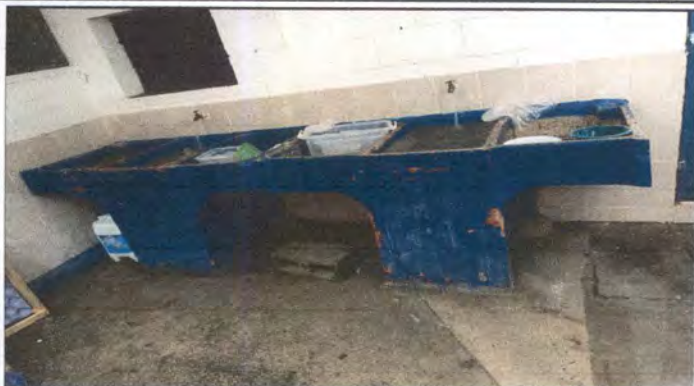
limpieza de drenaje en 2 pilas y cajas de registro por estar tapadas (posible desinstalación de pilas e instalación)
