REGISTRO FOTOGRÁFICO  
PROGRAMA DE MANTENIMIENTO DE EDIFICIOS ESCOLARES PÚBLICOS

PRA-FOR-123  
Versión 1

| NOMBRE DEL ESTABLECIMIENTO: | EOP No: 23 Alicia Aguilar Castro | DIRECCIÓN DEL ESTABLECIMIENTO: | 33 avenida 27-10 zona 5 Colonia Santa Ana |
| CÓDIGO DEL ESTABLECIMIENTO: | 00-05-0382-42 | FECHA: | 3 de mayo de 2024 |

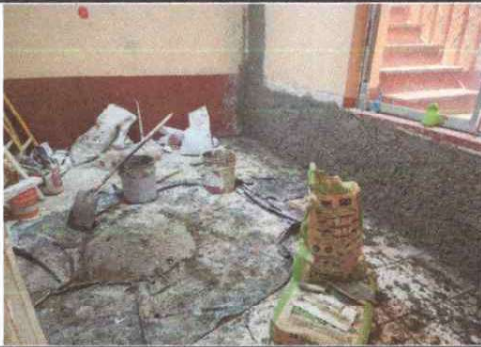
Foto 1: Reparación de paredes con cernido, repello aplicación de sica zero salitre y sica latex monotop

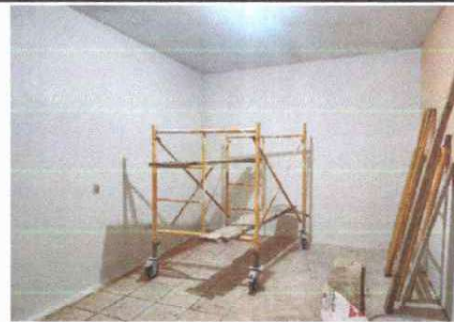
Foto 2: Pintura en muros interiores con pintura de agua en paredes y cielo, pintura de aceite en zócalo

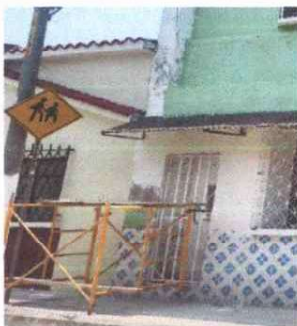
Foto 3: Mantenimiento a puerta de ingreso (lijado, cepillado, cambio de tubo inferior y aplicación de pintura anticorrosiva) y sustitución de chapas

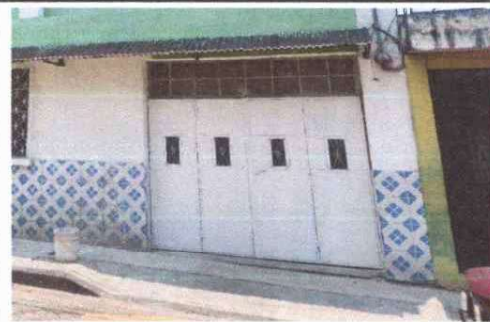
Foto 4: Mantenimiento a portón (lijado, cepillado, cambio de tubo inferior y aplicación de pintura anticorrosiva)

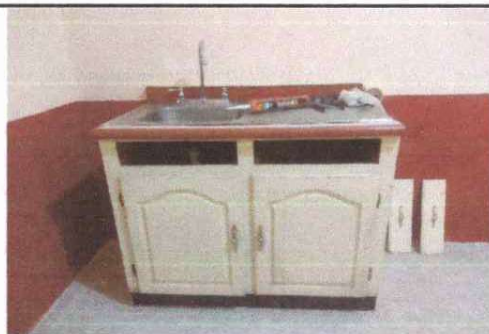
Foto 5: Reparación de cocina, sustitución de tubería, sustitución de mezcladora y reparación de mueble del lavatrastos

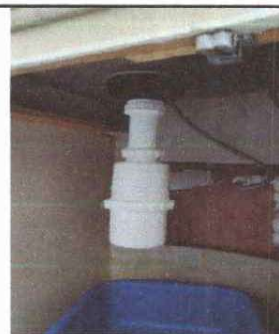
Foto 6: Sustitución de accesorios de inodoro y lavamanos

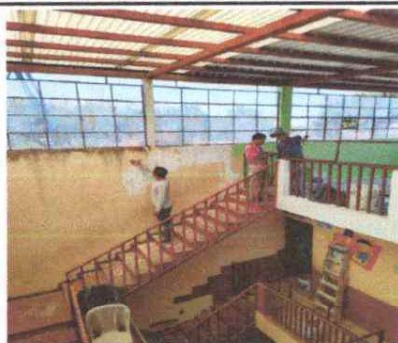
Foto 7: Pintura y remozamiento general del establecimiento educativo

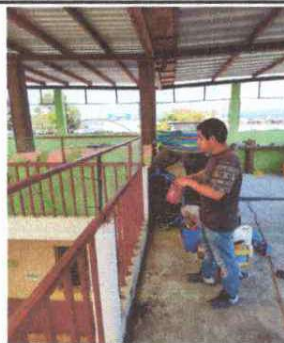
Foto 8: Colocación de baranda de metal en orilla de patio del tercer nivel

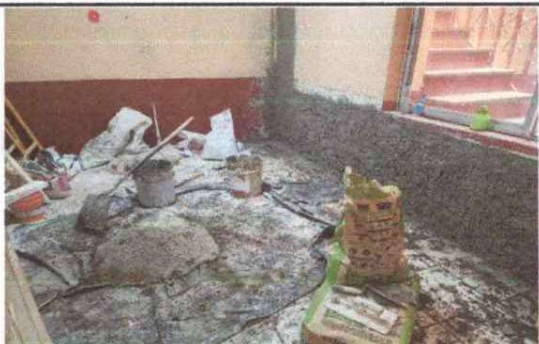
Foto 9: Cernido y repello de paredes

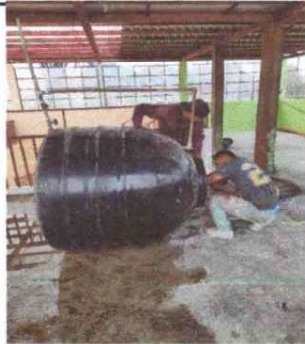
Foto 10: Mantenimiento y limpieza a depósitos de agua, sustitución de tubería y llave.

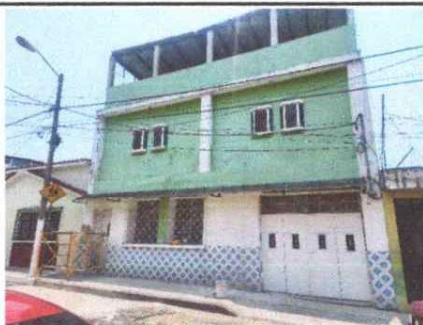
Foto 11: Reparación de frente, cernido, aplicación de sica Zero salitre y monotop. Pintura de exterior con pintura de revestimiento acrílico

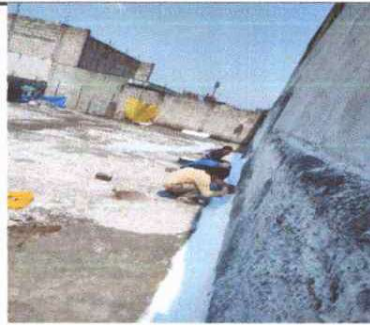
Foto 12: Impermeabilización de muro exterior para evitar la filtración de agua
