REGISTRO FOTOGRÁFICO  
PROGRAMA DE MANTENIMIENTO DE EDIFICIOS ESCOLARES PÚBLICOS

POSTERIOR ☒

| NOMBRE DEL ESTABLECIMIENTO: | EOP No: 23 Alicia Aguilar Castro | DIRECCIÓN DEL ESTABLECIMIENTO: | 33 avenida 27-10 zona 5 Colonia Santa Ana |
| CÓDIGO DEL ESTABLECIMIENTO: | 00-05-0382-42 | FECHA: | 20 de mayo de 2024 |

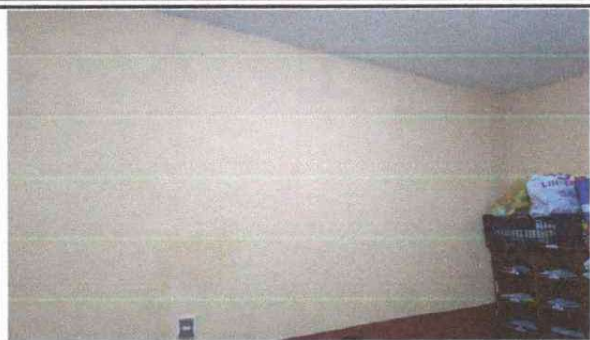
Foto 1: Reparación de paredes con cernido, repello aplicación de sica zero salitre y sica latex monotop

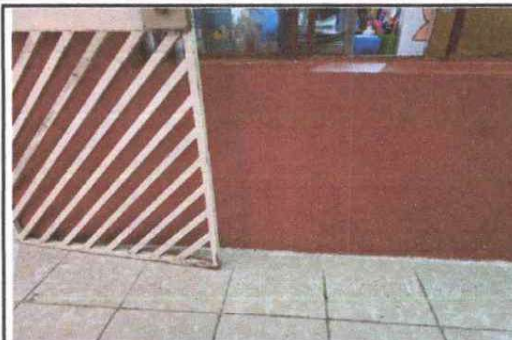
Foto 2: Pintura en muros interiores con pintura de agua en paredes y cielo, pintura de aceite en zócalo

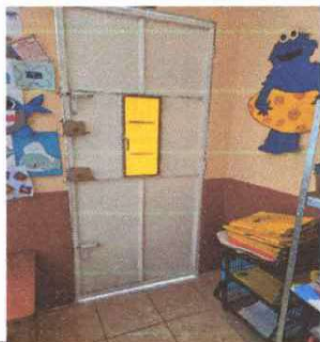
Foto 3: Mantenimiento a puerta de ingreso (lijado, cepillado, cambio de tubo inferior y aplicación de pintura anticorrosiva) y sustitución de chapas

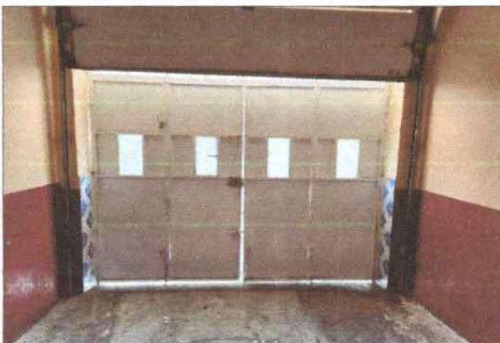
Foto 4: Mantenimiento a portón (lijado, cepillado, cambio de tubo inferior y aplicación de pintura anticorrosiva)

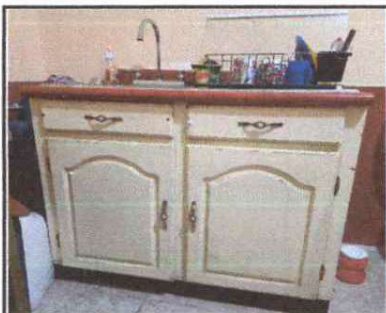
Foto 5: Reparación de cocina, sustitución de tubería, sustitución de mezcladora y reparación de mueble del lavatrastos

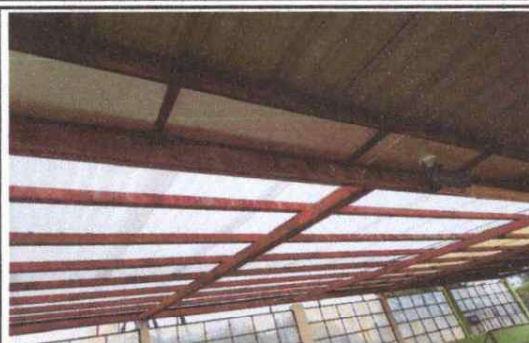
Foto 7: Sustitución de canal de metal y reparación de bajada de agua pluvial

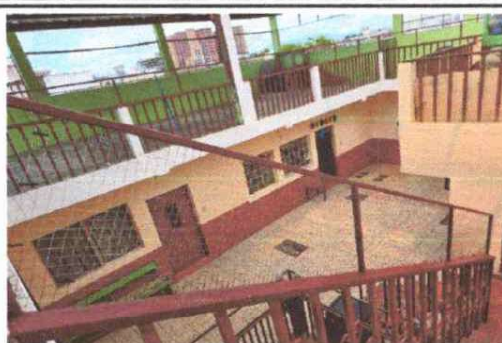
Foto 8: Colocación de baranda de metal en orilla de patio del tercer nivel

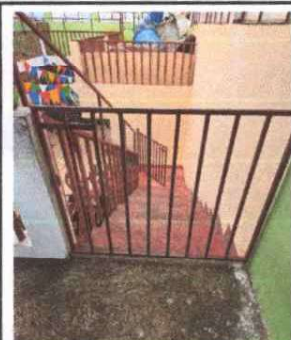
Foto 9: Sustitución de barandas de metal en gradas de segundo y tercer nivel

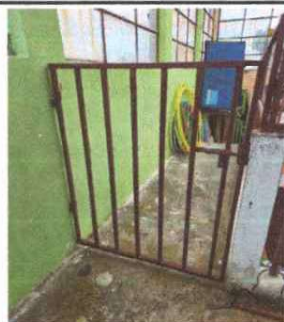
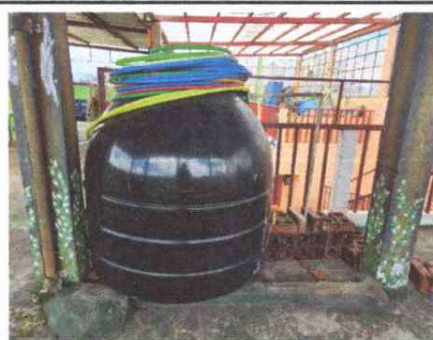
Foto 10: Mantenimiento y limpieza a depósitos de agua, sustitución de tubería y llave.

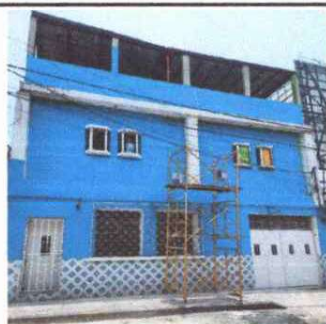
Foto 11: Reparación de frente, cernido, aplicación de sica Zero salitre y monotop. Pintura de exterior con pintura de revestimiento acrílico

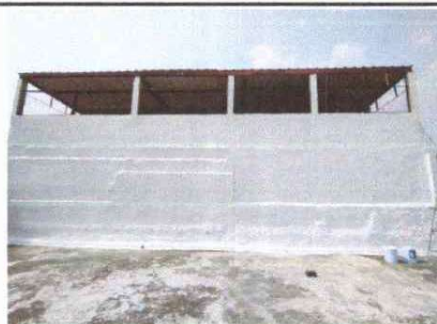
Foto 12: Impermeabilización de muro exterior para evitar la filtración de agua
