SITUACIÓN DEFICIENCIAS DETERMINADAS

| NOMBRE DEL ESTABLECIMIENTO: | EQUV.Nº. 18 José Antonio Liendo y Goicoechea | DIRECCIÓN DEL ESTABLECIMIENTO: | 24 Avenida 25-51 zona 5 la palmita |
| CÓDIGO DEL ESTABLECIMIENTO: | 00-05-0408-43 | FECHA: | 4 DE NOVIEMBRE DE 2024 |

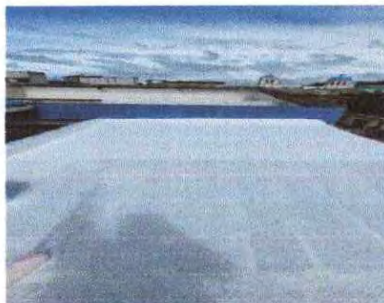
Foto1: Remoción de mezcón existente, limpieza y elaboración de pañuelos de mezcón nuevos, impermeabilización de área

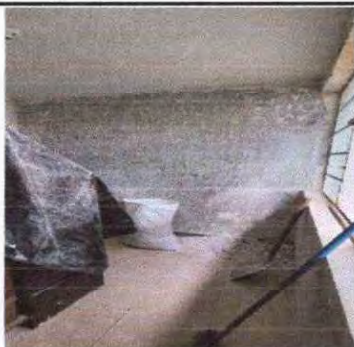
Foto 2, impermeabilización de área

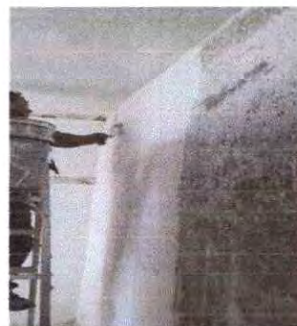
Foto 3:Sustitucion de repello de todas las paredes y cielo de la oficina de supervision

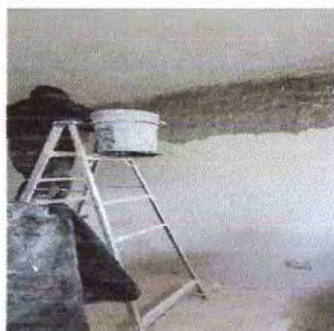
Foto 4:Sustitucion de repello de todas las paredes y cielo de la oficina de supervision

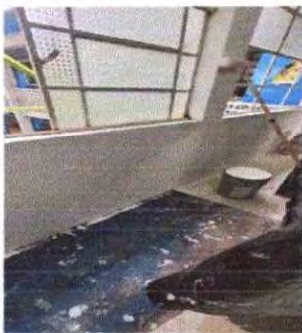
Foto7: Aplicación de pintura

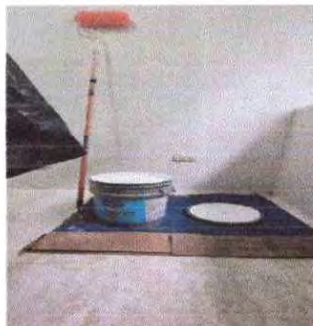
Foto 8: Aplicación de pintura general de oficina de supervision

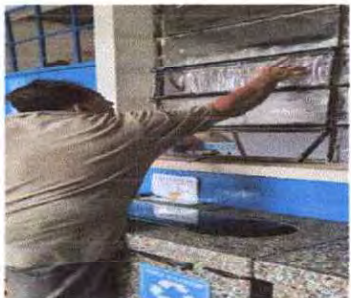
Foto 9: Sustitucion de vidrios de escuela que estan quebrados

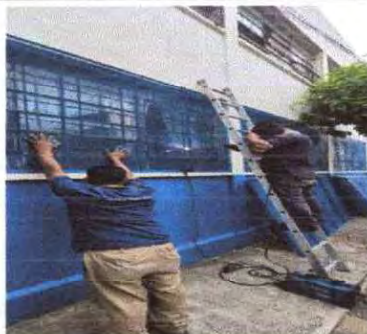
Foto 10: Se estan cambiando las de malla de las ventanas exteriores de la escuela

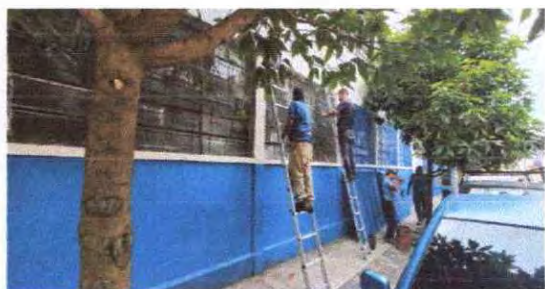
Foto 11: Sustitucion de malla de las ventanas exteriores de la escuela

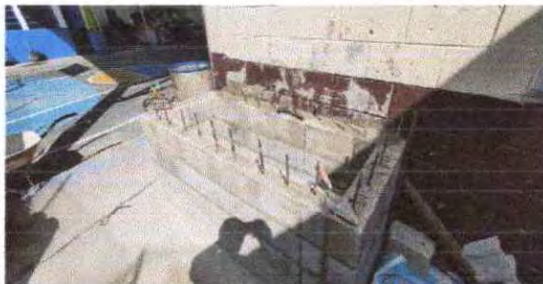
Foto 12: Fabricación de la pila.

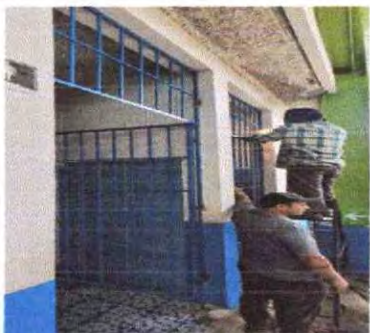
Foto 13: Instalación de rejas en sanitarios

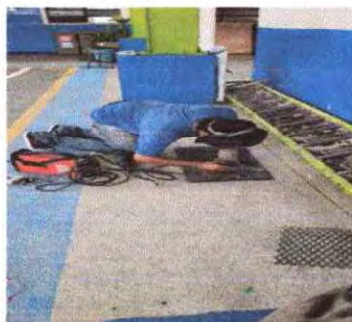
Foto 14: Acondicionamiento de reposaderas de escuela se les colocará malla para evitar que los niños depositen basura y que los ratones sigan saliendo de las reposadera.

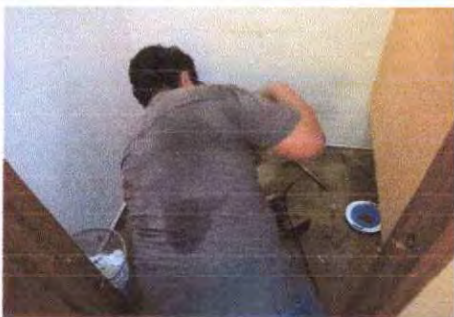
Foto 15: Instalación de inodoros en la jornada vespertina

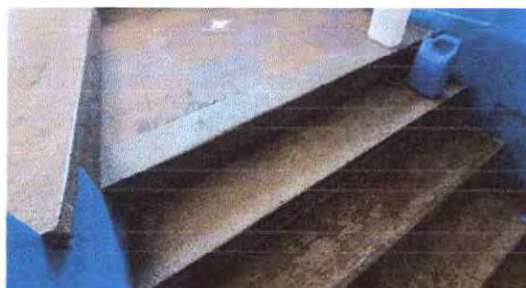
Foto 16: Colocando alfombra de trafico pesado existente de gradas de escuela

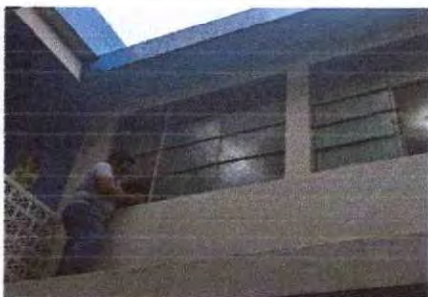
Foto 17: Modificando las ventanas del segundo nivel

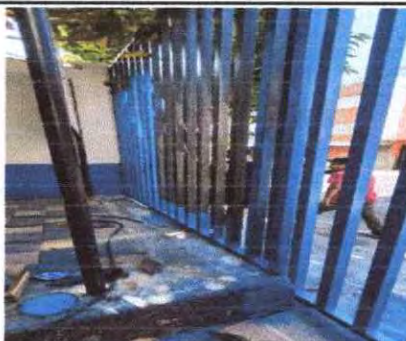
Foto 18: Se está instalando la reja de la entrada principal.

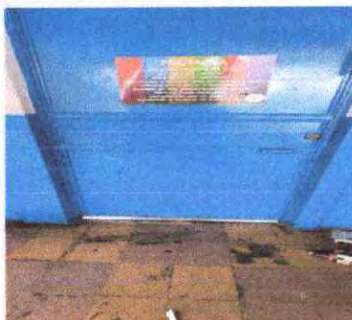
Foto .Guarda polvos en las puertas para evitar que eantren roedores en los salón de clases y eb cocina

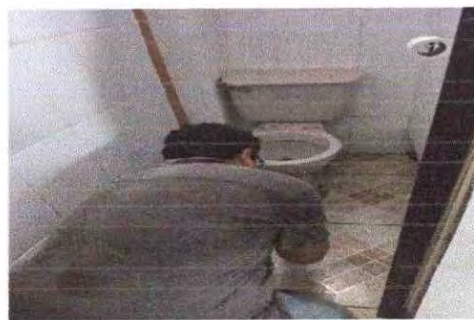
Foto se esta desistallando el inodoro en el primer nivel de maestros j. m

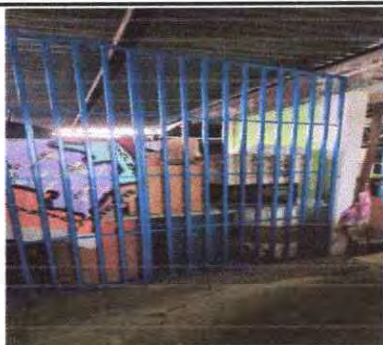
Foto 19: Instalación de reja en la bodega del segundo nivel para separar la cocina de la j.v con la bodega de la j.m

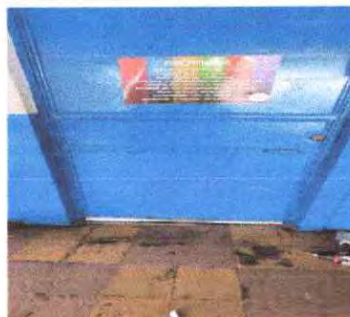
Foto 20: .Guarda polvos instalando en las clases.

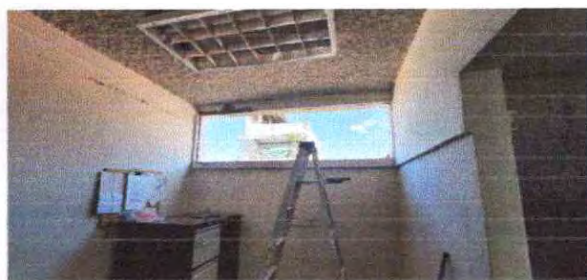
Foto 21 colocación de la venta de pvc.

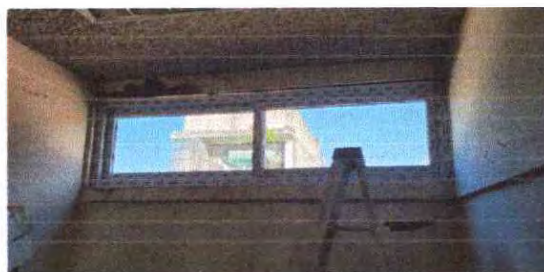
Foto 22. colocando la ventana de pvc
