REGISTRO FOTOGRÁFICO

| NOMBRE DEL ESTABLECIMIENTO: | EOUN NO.88 ROMULO GALLEGOS | DIRECCIÓN DEL ESTABLECIMIENTO: | 43 AVE. 10-19 COLONIA FERROCARRILERO |
| CÓDIGO DEL ESTABLECIMIENTO: | 00-05-0421-43 | FECHA DE LA INSPECCIÓN: | 26/03/2024 |

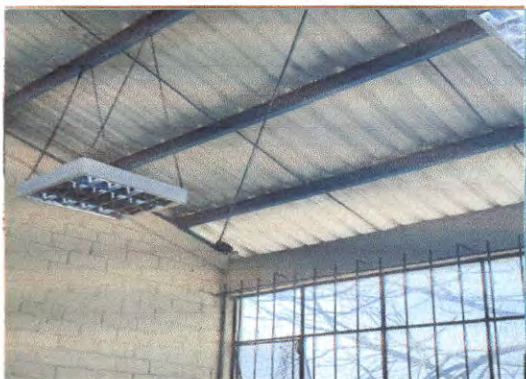
Foto 3: En la parte superior se colocaran ventanas tipo PVC para cerrar los 30 cms aproximadamente existentes

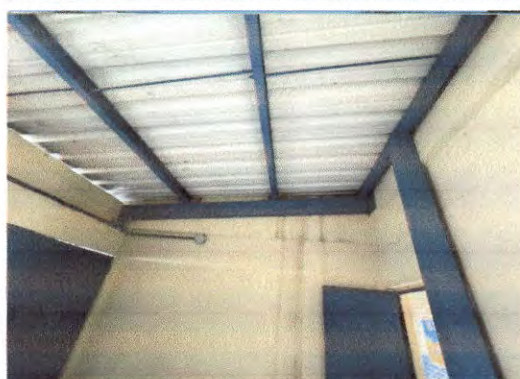
Foto 4: agua se filtra a los costados, es necesario colocar flashing

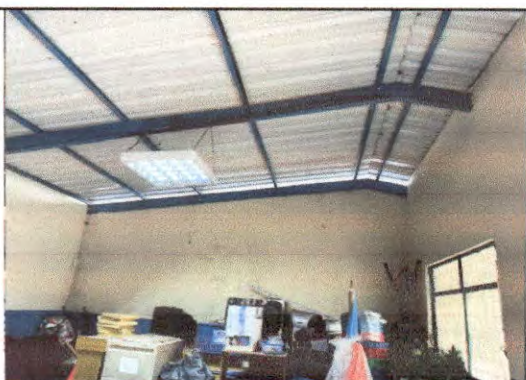
Foto 5: Es necesario colocar estructura metalica para sellar espacios

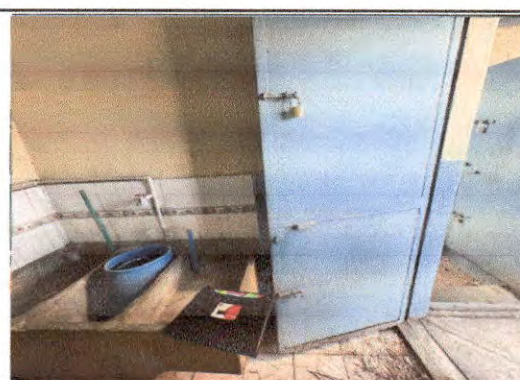
Foto 6: Es necesario dar mantenimiento a puertas

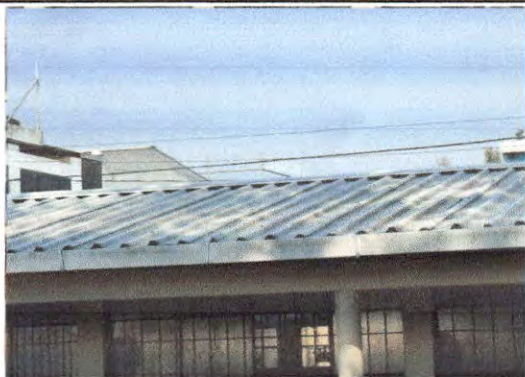
| <p>Foto 7: Es necesario colocar silicone en los tornillos por filtraciones</p> | <p>Foto 8: Puertas es necesario dar mantenimiento</p> |

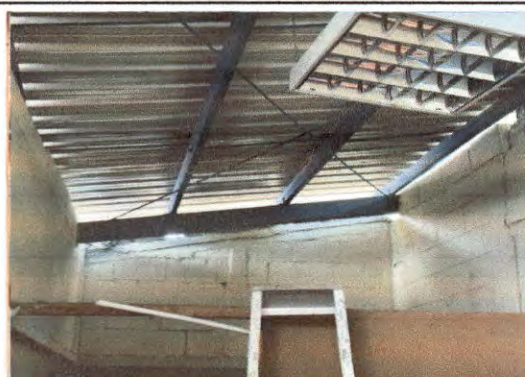
| <p>Foto 9: Se debe sellar espacio con estructura metalica</p> | <p>Foto 10: es necesario sustituir puerta dañada</p> |

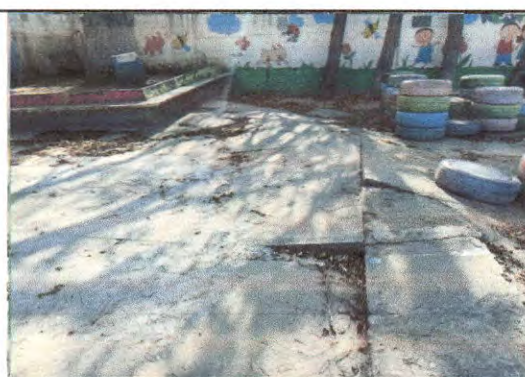
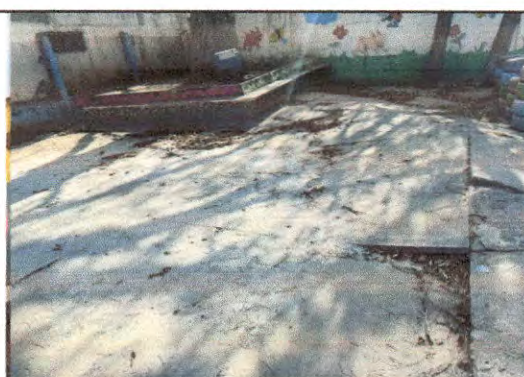
| <p>Foto 11: Es necesario sustituir piso de concreto</p> | <p>Foto 12: Es necesario sustituir piso de concreto</p> |
