PROGRAMA DE MANTENIMIENTO DE EDIFICIOS ESCOLARES PÚBLICOS  
CON FINANCIAMIENTO EXTERNO

REGISTRO FOTOGRÁFICO DE AVANCE

| NOMBRE DEL ESTABLECIMIENTO | E.O.U.N. No. 88 ROMULO GALLEGOS | DIRECCIÓN DEL ESTABLECIMIENTO | 43Av. 10-19 COLONIA FERROCARRILERO |
| CÓDIGO DEL ESTABLECIMIENTO | 00-05-0421-43 | FECHA DE LA INSPECCIÓN | 12/07/2024 |

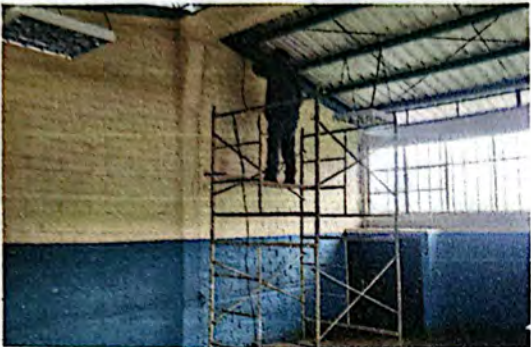
| <p>Foto 1: Proceso de instalación de Estructura metálica portante para cierre en techo.</p> | <p>Foto 2: Instalación de Flashing, para corregir problemas de filtración.</p> |

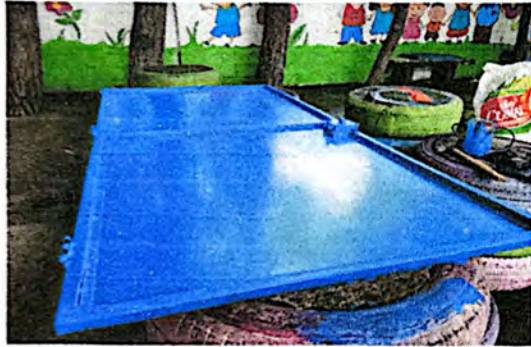
| <p>Foto 3: Mantenimiento de Puertas, incluye lijado y pintura.</p> | <p>Foto 4: Marcos metálicos con cedazo para evitar el ingreso de aves a los salones de clases.</p> |

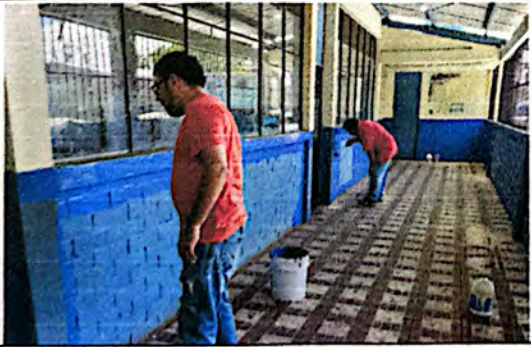
| <p>Foto 5: Suministro y aplicación de pintura</p> | <p>Foto 6: Puerta tipo reja, para protección en módulo de gradas.</p> |

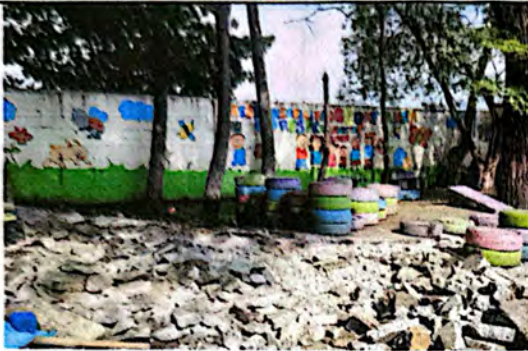
Foto 7: Proceso de demolición de Concreto existente.

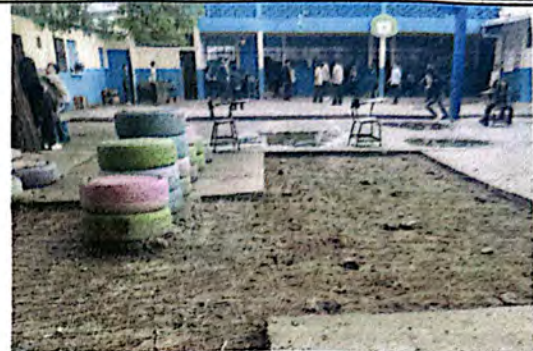
Foto 8: Preparación del área de fundición para la torta de cemento, con refuerzo de acero tipo electro malla.

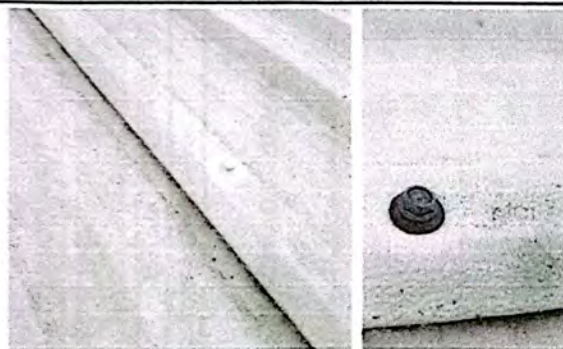
Foto 9: Aplicación de Sika para sello de filtraciones en tornillos.

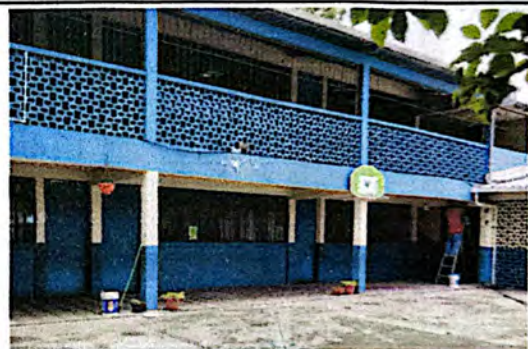
Foto 10: Aplicación de pintura exterior.
