PROGRAMA DE MANTENIMIENTO DE EDIFICIOS ESCOLARES PÚBLICOS  
CON FINANCIAMIENTO EXTERNO

REGISTRO FOTOGRÁFICO DE AVANCE

| NOMBRE DEL ESTABLECIMIENTO | E.O.U.N. No. 88 ROMULO GALLEGOS | DIRECCIÓN DEL ESTABLECIMIENTO | 43Av. 10-19 COLONIA FERROCARRILERO |
| CÓDIGO DEL ESTABLECIMIENTO | 00-05-0421-43 | FECHA DE LA INSPECCIÓN | 1/08/2024 |

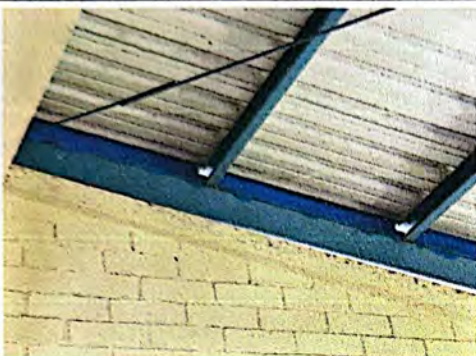
Foto 1: Estructura metálica portante para cierre en techo instalada.

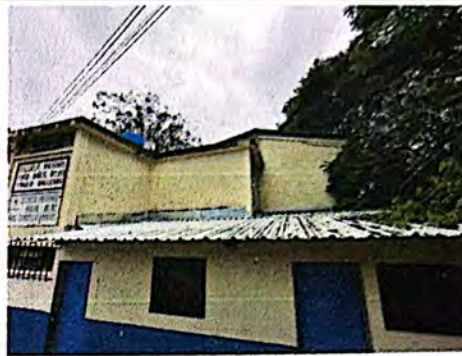
Foto 2: Flashing instalado, para corregir problemas de filtración.

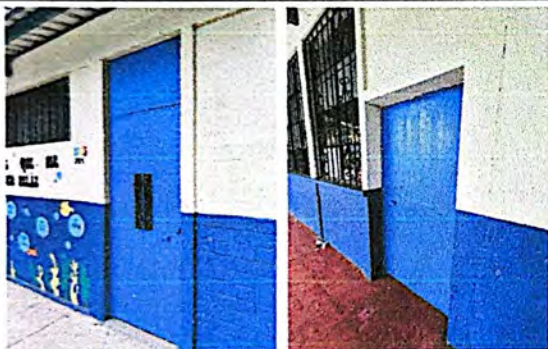
Foto 3: Mantenimiento de Puertas, incluye lijado y pintura.

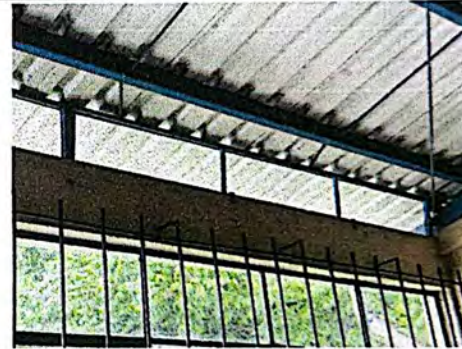
Foto 4: Marcos metálicos con cedazo para evitar el ingreso de aves a los salones de clases.

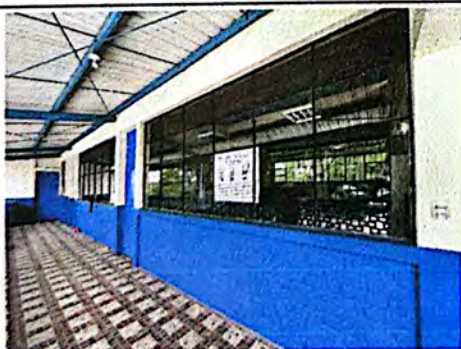
Foto 5: Suministro y aplicación de pintura

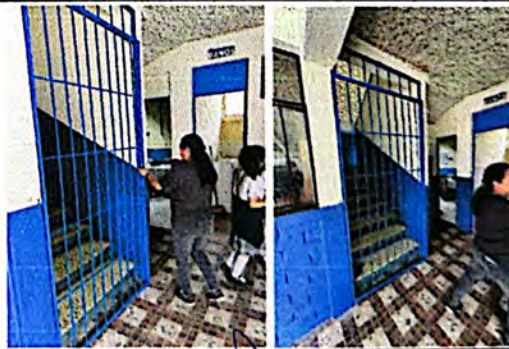
Foto 6: Puerta tipo reja, para protección en módulo de gradas.

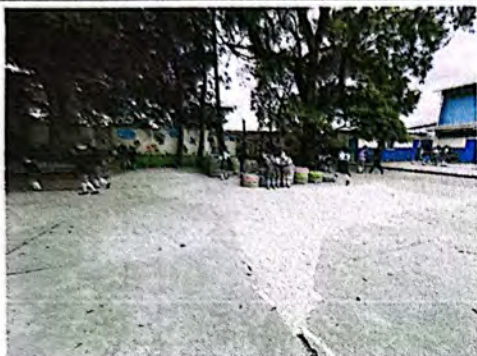
Foto 7: Torta de concreto fundida para nivelar patio de juegos.

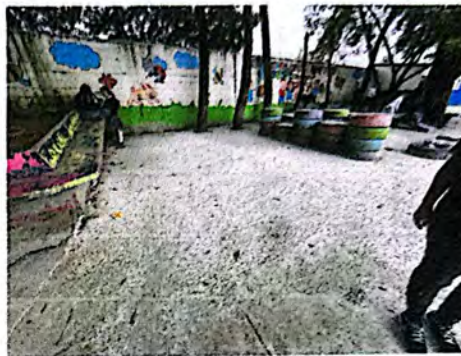
Foto 8: Cabe resaltar que el día de la fundición de la carpeta de concreto llovió, por lo que se vio comprometido el acabado.

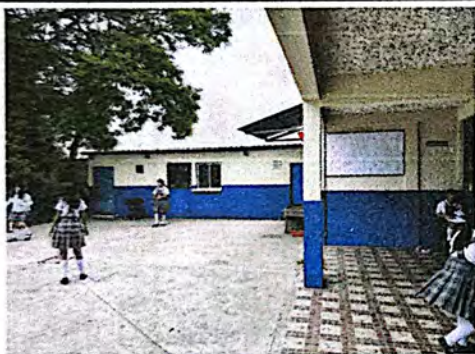
Foto 9: Edificio con aplicación de pintura.

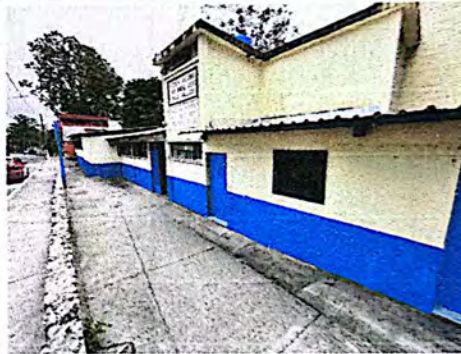
Foto 10: Aplicación de pintura en fachada.
