REGISTRO FOTOGRÁFICO  
PROGRAMA DE MANTENIMIENTO DE EDIFICIOS ESCOLARES PÚBLICOS

PRA-FOR-123  
Versión 1

SITUACIÓN DEFICIENCIAS DETERMINADAS

| NOMBRE DEL ESTABLECIMIENTO: | Escuela Oficial Urbana Mixta No 126 Andrés Bello | DIRECCIÓN DEL ESTABLECIMIENTO: | 41 avenida y 12 calle B zona 05, Jardines de la Asunción |

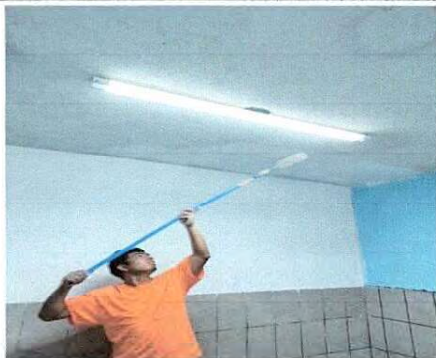
Foto 1: Saneamiento de cocina por salitre, en las paredes, por filtración de agua, de la terraza

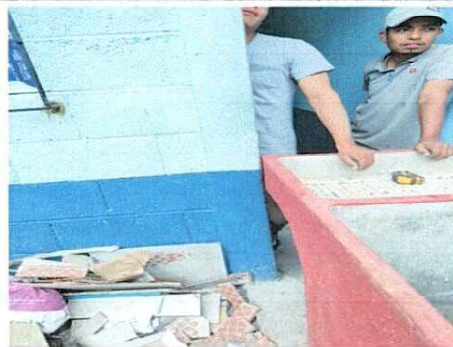
Foto 2: Sustitución de pila de cemento, por rajaduras en el depósito, quebrada de la parte posterior, salida del agua

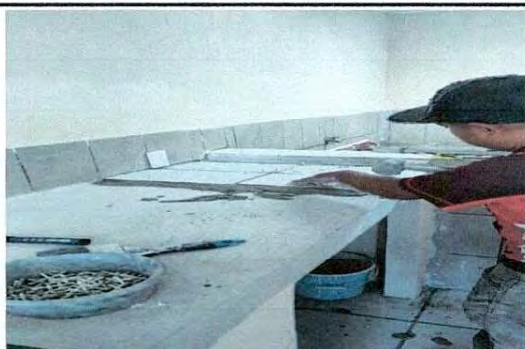
Foto 3: Cambio de azulejo y reforzamiento de mesa, por deterioro del azulejo, vencimiento de la mesa, se le coloco un tubo para que no se cayera

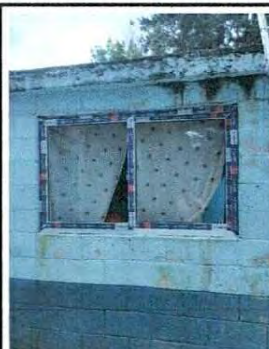
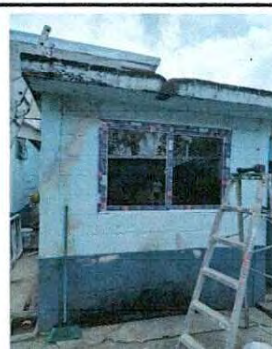
Foto 4: Sustitución de ventana, por deterioro del marco, las paletas de vidrio estan flojas, no se puede abrir, colocación de balcón

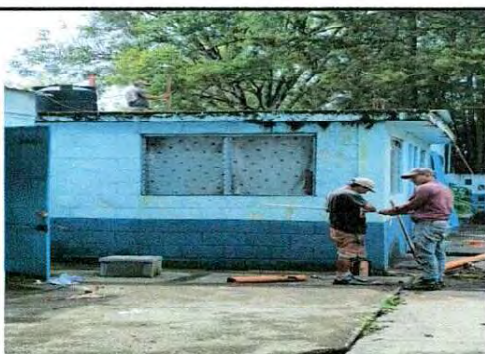
Foto 5: Pintura del interior y exterior de la cocina, deterioro de la pared por el salitre, saneamiento

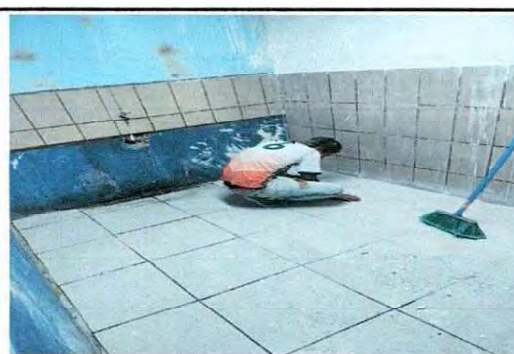
Foto 6: Sustitución de piso de la cocina, por deterioro se ha ido parchando con cuadros de otros colores

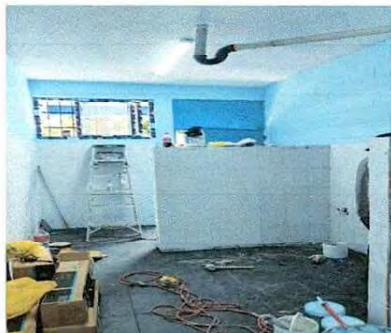
Foto 1: Sustitución de piso servicio sanitario varones, dañado por el orin, filtración del orinal, caída de agua, daño llave de agua de sanitarios

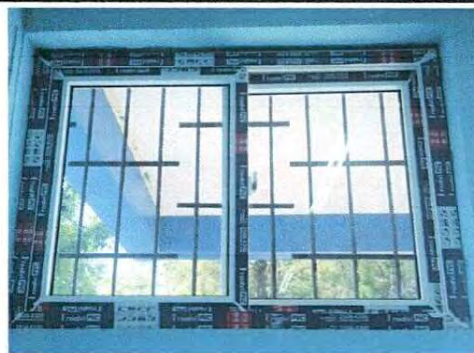
Foto 2: Sustitución de ventana y balcón en oficina de Dirección, marco de ventana quebrado, vidrios no se pueden abrir por el oxido del metal

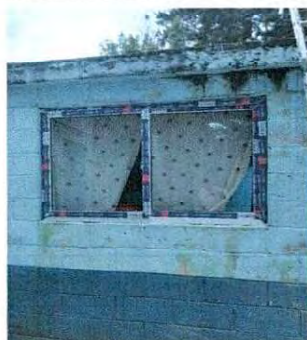
Foto 3: Sustitución de ventana por daño del marco, vidrios no abren, colocación de balcón

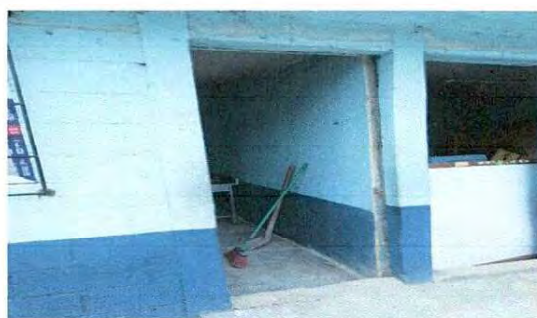
Foto 4: Sustitución de puerta y marco de puerta de cocina, deteriorada del marco, oxidada y carcomida de la parte de abajo, topa en el piso al abrir o cerrar

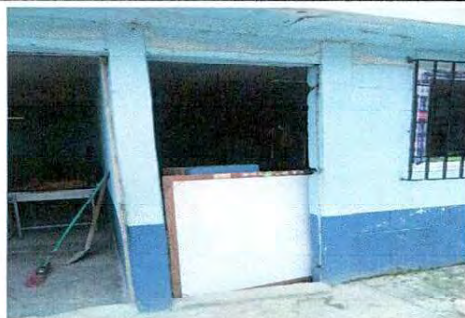
Foto 5: Sustitución de puerta y marco de puerta de bodega, deteriorada del marco, oxidada y carcomida de la parte de abajo, topa en el piso al abrir o cerrar

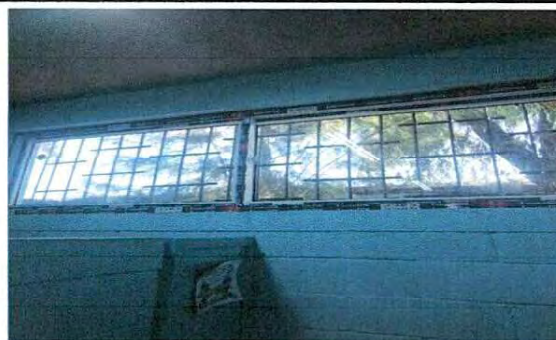
Foto 6: Sustitución de ventana interior del servicio sanitario de varones, marco dañado, vidrios no abren, marco vencido

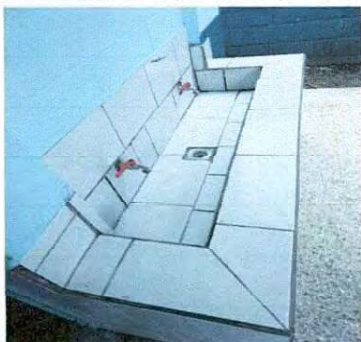
Foto 1: Sustrucción de azulejo, accesorios de lavamanos exterior del servicio sanitario de varones

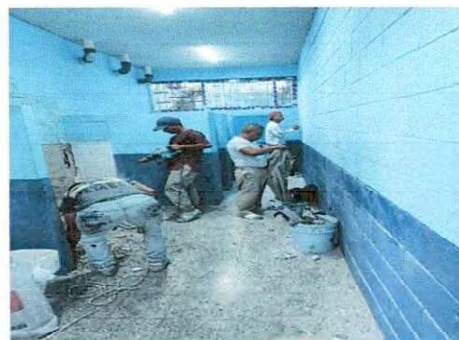
Foto 2: Sustrucción de azulejo, pintura del interior del servicio sanitario de varones

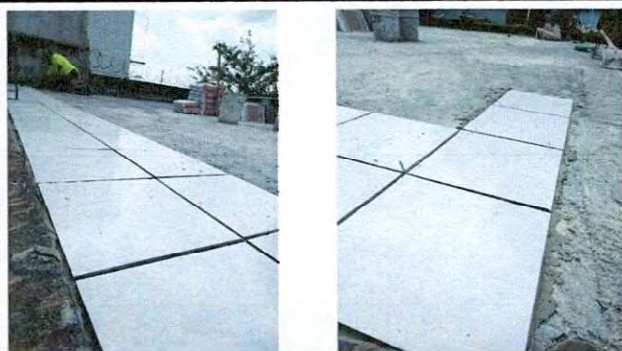
Foto 3: Impermeabilización de losa, deteriorada por la lluvia, ranuras de filtración de agua que ocasionan moho y salitre en las paredes de la cocina

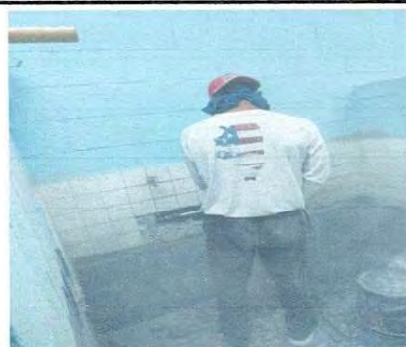
Foto 4: Sustrucción azulejo, lavamanos y accesorios por deterioro, filtración de agua hacia el piso

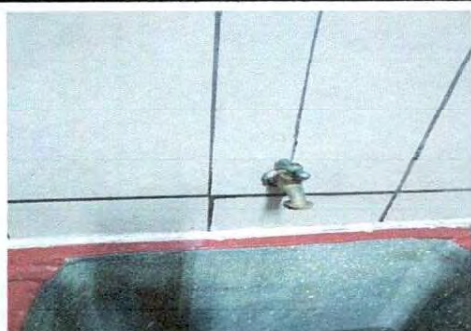
Foto 5: Sustrucción de chorro en pila de la cocina.

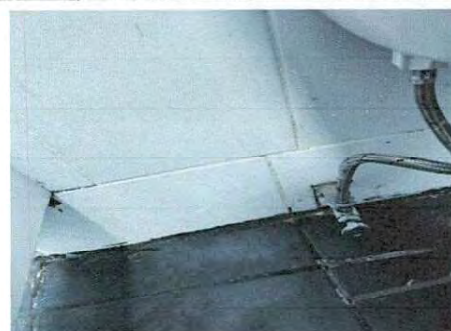
Foto 6: Acople de tubo de metal a tubo pvc, sustitución llave de paso de agua de servicios sanitarios de varones y niñas
