# REGISTRO FOTOGRÁFICO PROGRAMA DE MANTENIMIENTO DE EDIFICIOS ESCOLARES PÚBLICOS

SITUACIÓN DEFICIENCIAS DETERMINADAS PREVIO ☐ DURANTE ☐ POSTERIOR ☒

| NOMBRE DEL ESTABLECIMIENTO: | Escuela Oficial Urbana Mixta No 126 Andrés Bello | DIRECCIÓN DEL ESTABLECIMIENTO: | 41 avenida y 12 calle B zona 05, Jardines de la Asunción |

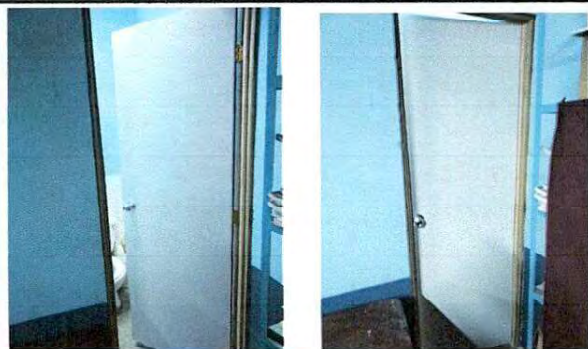
Foto 1: Sustitución de puerta de interior, biblioteca, dañada en la parte de abajo, vencida de las bisagras

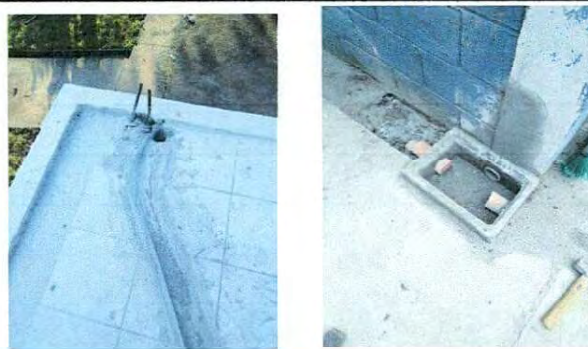
Foto 2: Mantenimiento caída de agua terraza de cocina, sustitución del tubo de caída

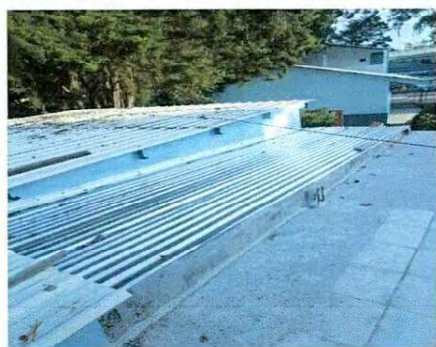
Foto 3: Sustitución de lámina y cargadores, anexo de la cocina, filtración de agua por deterioro de los cargadores y toques de lámina

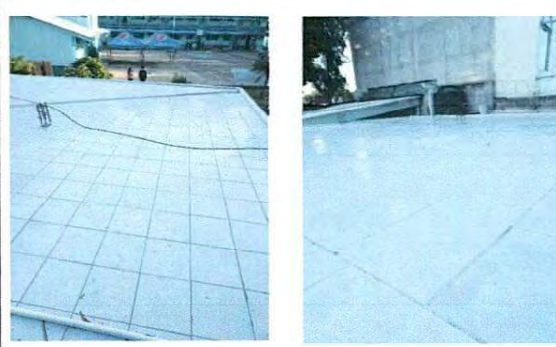
Foto 4: Saneamiento, raspado, impermeabilizar terraza de cocina, filtración de agua, sustituir caídas de agua

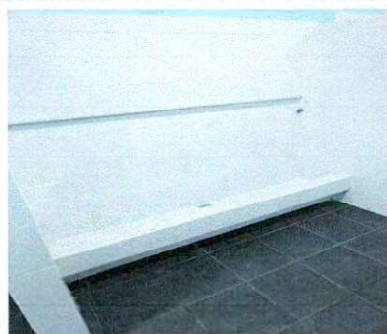
Foto 5: Sustitución de flauta, llave y contrallave, quitar bordillo, para dejar al ras de piso caída de orines

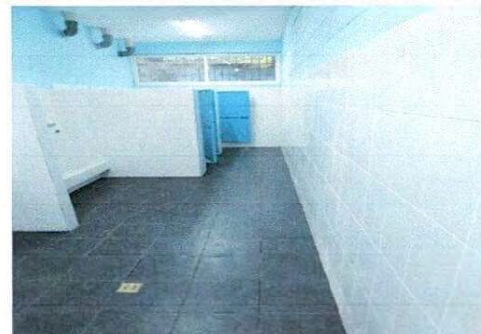
Foto 6: Sustitución de azulejo, mingitorios, servicio sanitario de varones

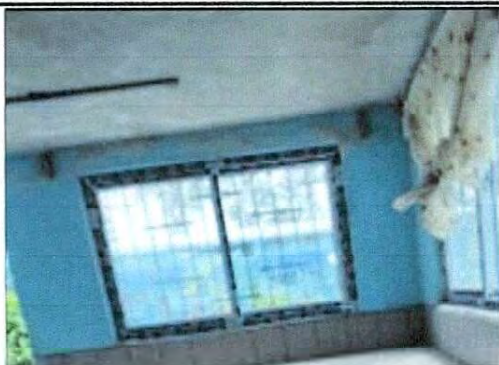
Foto 1: Saneamiento de cocina por salitre, en las paredes, por filtración de agua, de la terraza

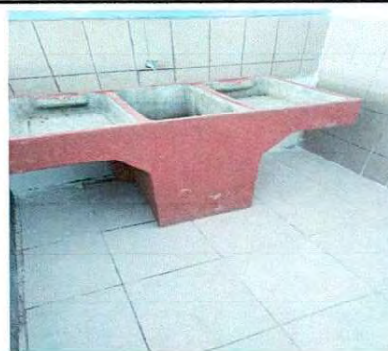
Foto 2: Sustitución de pila de cemento, por rajaduras en el depósito, quebrada de la parte posterior, salida del agua

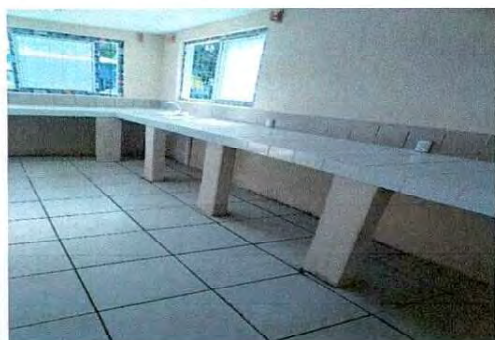
Foto 3: Cambio de azulejo y reforzamiento de mesa, por deterioro del azulejo, vencimiento de la mesa, se le coloco un tubo para que no se cayera

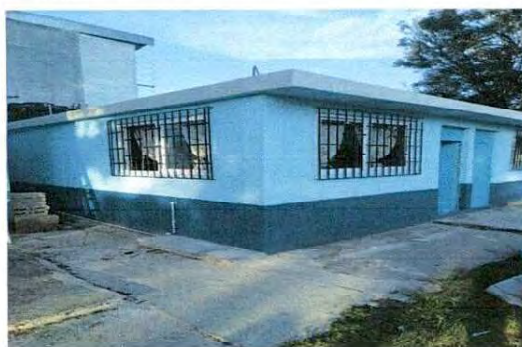
Foto 4: Sustitución de ventana, por deterioro del marco, las paletas de vidrio estan flojas, no se puede abrir, colocación de balcón

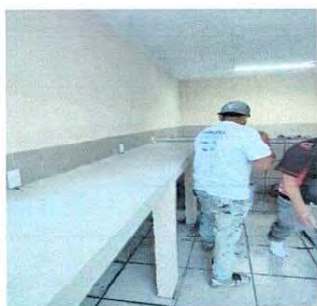
Foto 5: Pintura del interior y exterior de la cocina, deterioro de la pared por el salitre, saneamiento

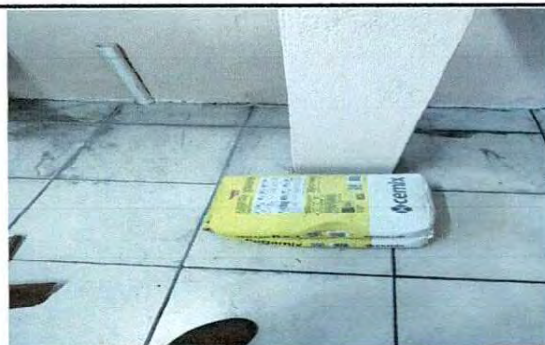
Foto 6. Sustitución de piso de la cocina, por deterioro se ha ido parchando con cuadros de otros colores

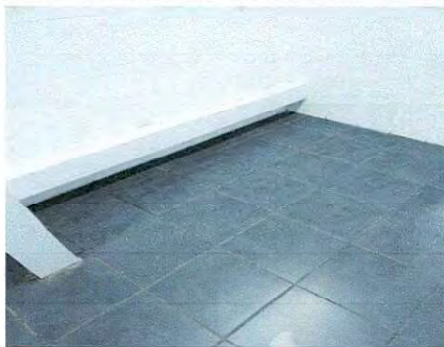
Foto 1: Sustrucción de piso servicio sanitario varones, dañado por el orin, filtración del orinal, caída de agua, daño llave de agua de sanitarios

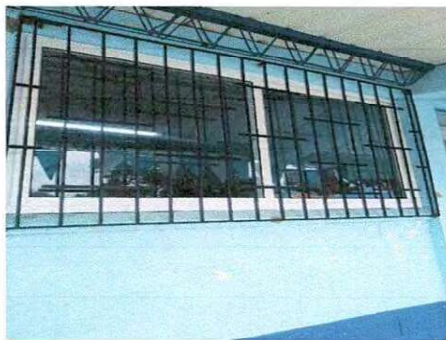
Foto 2: Sustrucción de ventana y balcón en oficina de Dirección, marco de ventana quebrado, vidrios no se pueden abrir por el oxido del metal

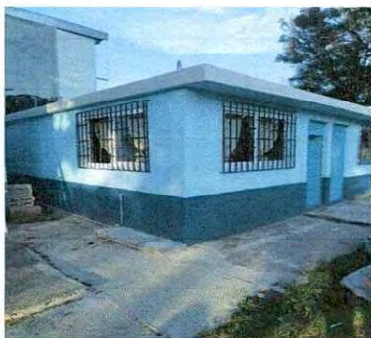
Foto 3: Sustrucción de ventana por daño del marco, vidrios no abren, colocación de balcón

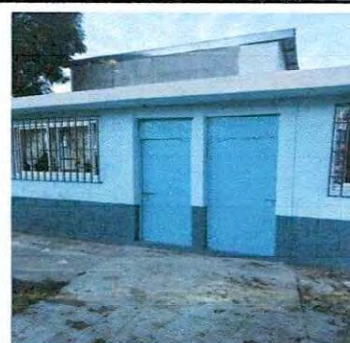
Foto 4: Sustrucción de puerta y marco de puerta de cocina, deteriorada del marco, oxidada y carcomida de la parte de abajo, topa en el piso al abrir o cerrar

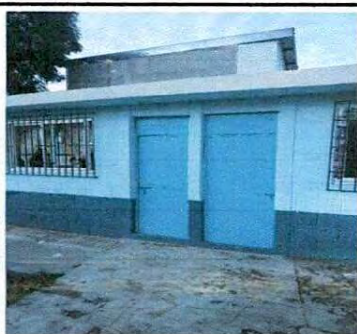
Foto 5: Sustrucción de puerta y marco de puerta de bodega, deteriorada del marco, oxidada y carcomida de la parte de abajo, topa en el piso al abrir o cerrar

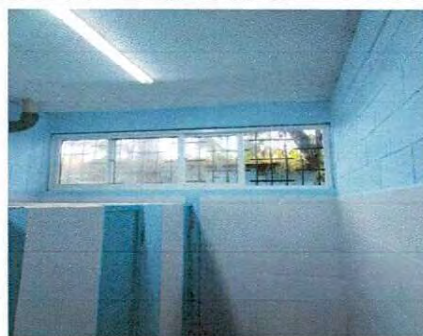
Foto 6: Sustrucción de ventana interior del servicio sanitario de varones, marco dañado, vidrios no abren, marco vencido
