SITUACIÓN DEFICIENCIAS DETERMINADAS

☒

| NOMBRE DEL ESTABLECIMIENTO: | EODP No. 35 "Juan José Arévalo" | DIRECCIÓN DEL ESTABLECIMIENTO: | 18 avenida 25-29 zona 6 proyecto 4-3 |
| CÓDIGO DEL ESTABLECIMIENTO: | 00-06-0460-42 | FECHA: | 20 de junio de 2024 |

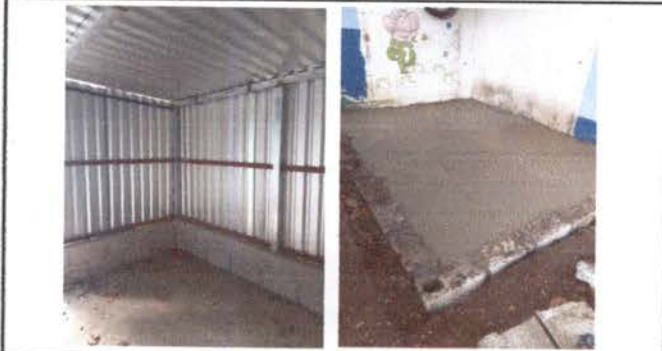
Foto1: 19.8 Instalación de lámina troquelada de torta de cemento en bodega 6.5 Sustitución de piso

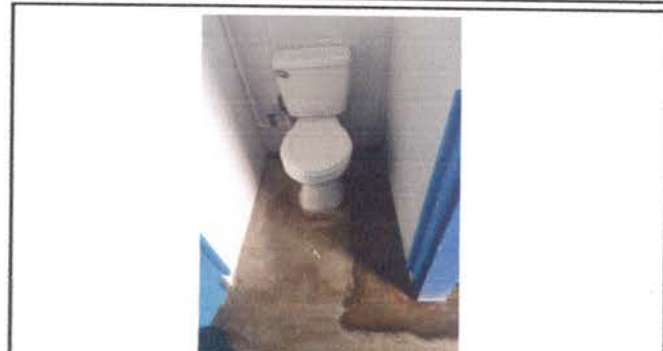
Foto 2: 14.10 Sustitución de llaves de globo, flote y tornillos de inodoros

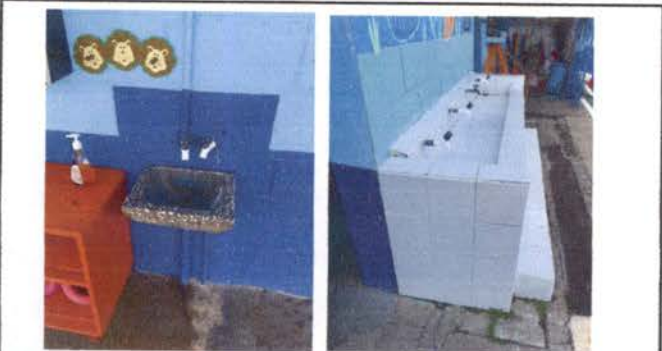
Foto 3: 10.9 Sustitución de grifos de estación de lavamanos

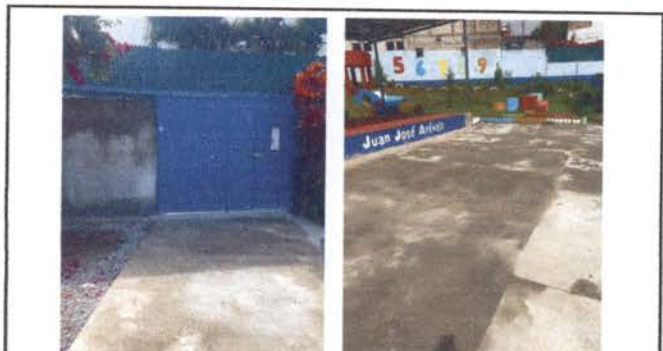
Foto 4: 6.5 Sustitución de piso de torta de cemento ingreso al establecimiento 6.5 Sustitución de piso de torta de cemento en patio

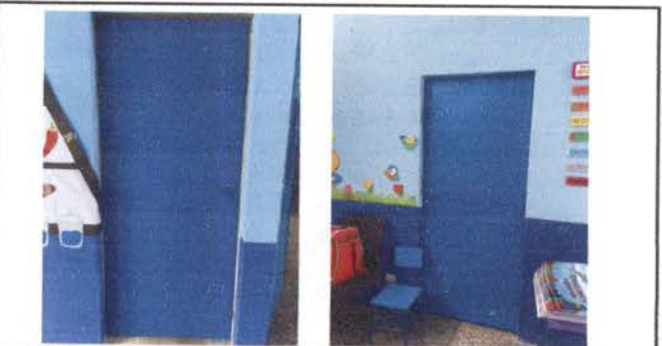
Foto 5: 4.3 Sustitución de puerta de metal

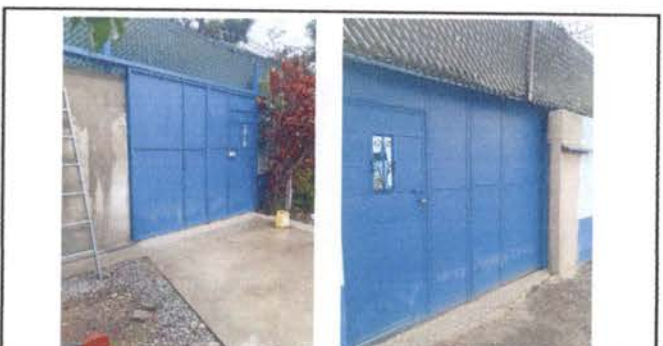
Foto 6: 4.5 Sustitución de portón de metal

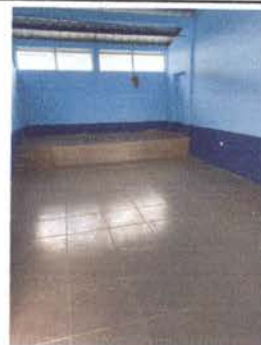
Foto 8: 6.7 Sustitución de piso de granito por cerámico

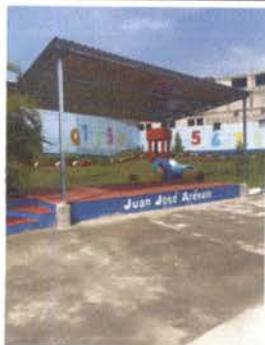
Foto 9: 2.2 Sustitución de estructura de soporte de techo de escenario 1.1 Sustitución de lámina de escenario

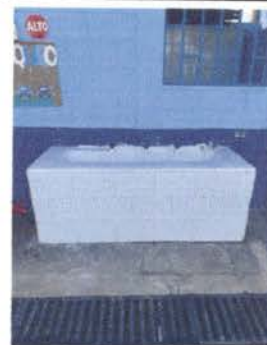
Foto 10: 10.5 Sustitución de lavamanos por estación de lavamanos

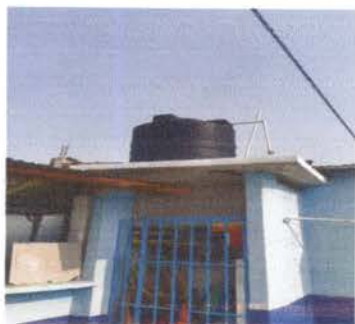
Foto 11: 19.18 Instalación de tubería PVC de depósito de agua a inodoros
