**REGISTRO FOTOGRÁFICO  
PROGRAMA DE MANTENIMIENTO DE EDIFICIOS ESCOLARES PÚBLICOS**

SITUACIÓN DEFICIENCIAS DETERMINADAS

| NOMBRE DEL ESTABLECIMIENTO: | EOUM NO. 274 | DIRECCIÓN DEL ESTABLECIMIENTO: | 12 CALLE 12-23 ZONA 6 COLONIA MARTINICO II |
| CÓDIGO DEL ESTABLECIMIENTO: | 00-06-0500-43 | FECHA: | 8/05/2024 |

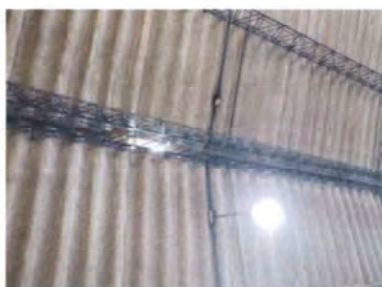
Foto1: Sustitución de capote de lámina para lámina duralita (ujeros)

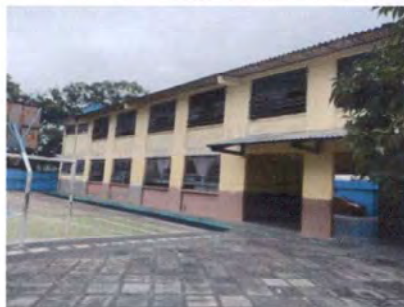
Foto 2: Mantenimiento a estructura de metal de ventanas incluye limpieza de vidrios

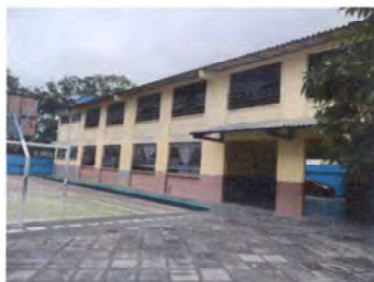
Foto 3: Sustitución de vidrios

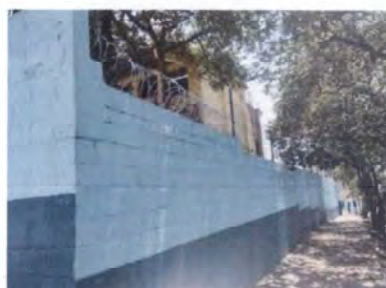
Foto 4: Pintura en muros exteriores (pintura de aceite)

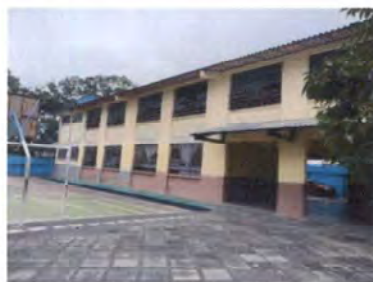
Foto 5: Pintura en muros interior (pintura de agua)

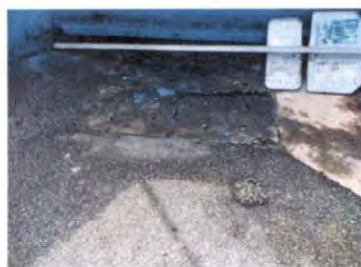
FOTO 7: Sustrucción tapadera de caja de recolección de agua

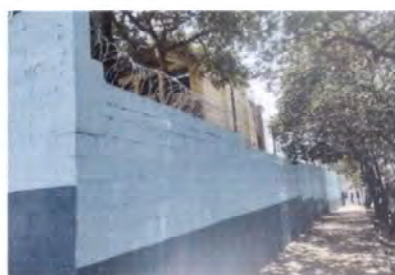
FOTO 8: Levantamiento de muro perimetral ya existente de block con tubo gh, malla galvanizada, soleras intermedias y columnas.
