REGISTRO FOTOGRÁFICO

| NOMBRE DEL ESTABLECIMIENTO: | ESCUELA NACIONAL DE PARVULOS No. 28 JARDIN INFANTIL CENTROAMERICANO / | DIRECCIÓN DEL ESTABLECIMIENTO: | 27 CALLE "A" 0-74 ZONA 8 / |
| CÓDIGO DEL ESTABLECIMIENTO: | 00-08-0006-42 / | FECHA DE LA INSPECCIÓN: | 13/12/2023 / |

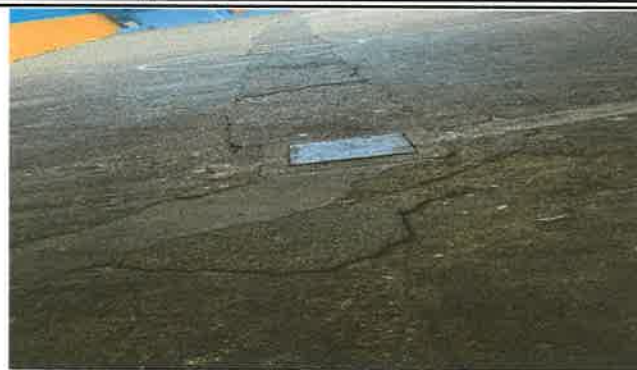
Foto 2: SUMINISTRO E INSTALACION DE TUBERIA PVC LINEA PRINCIPAL DRENAJES

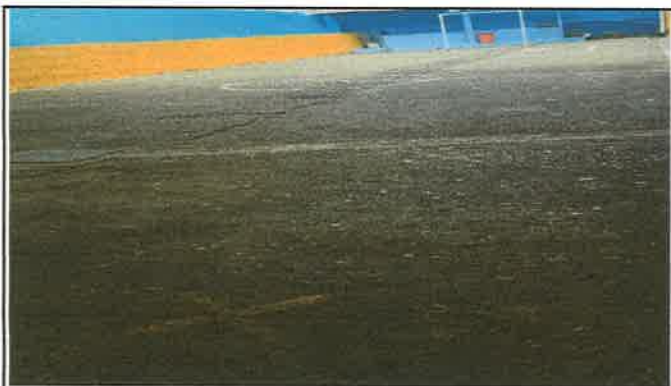
Foto 3: INSTALACION DE TUBERIA PARA DRENAJES PARA EVACUACION DE AGUAS NEGRAS DE LOS BAÑOS.

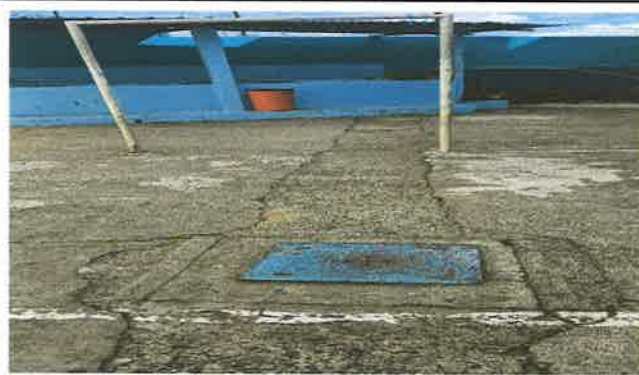
Foto 4: REMOZAMIENTO DE CAJAS DE REGISTRO PARA EVITAR LOS MALOS OLORES DE LAS AGUAS NEGRAS.

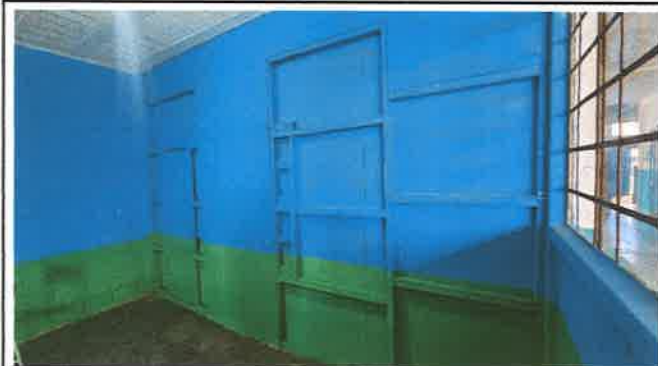
Foto 5: REMOZAMIENTO DE MURO CON TABLA YESO.

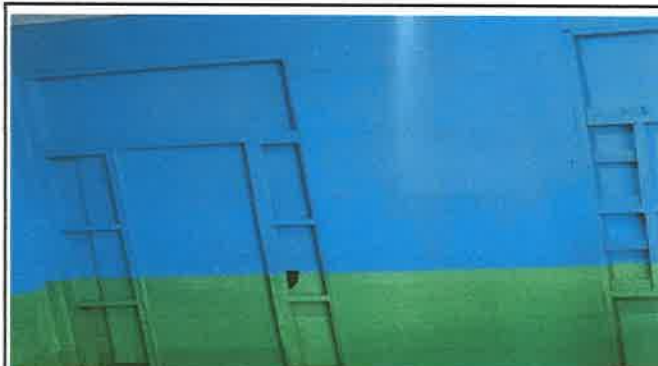
Foto 6: AMPLIACION DE MURO DE TABLA YESO PARA AULA Y DIRECCION, DE PREPRIMARIA.

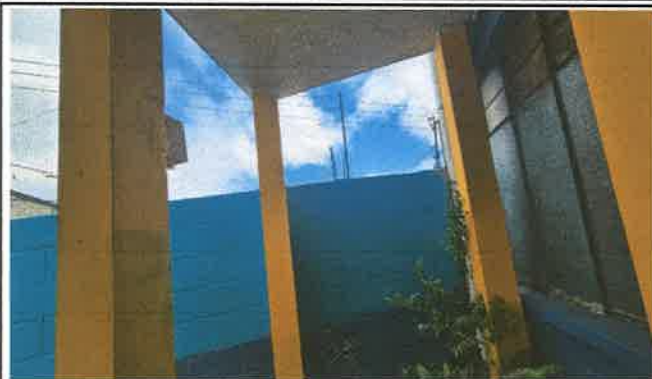
Foto 7: MEJORAMIENTO DE MURO AMPLIANDO CON REFUERZO ESTRUCTURAL.

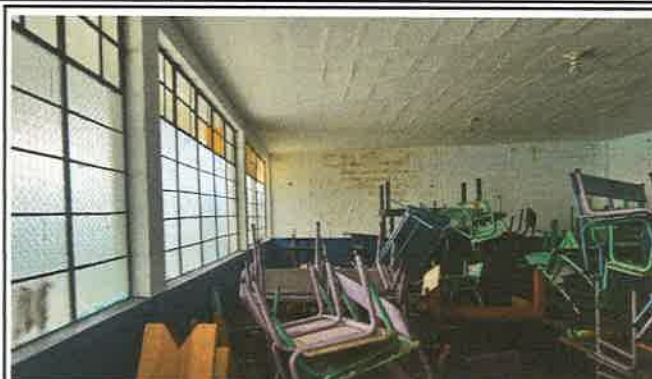
Foto 8: AMPLIACION DE MURO CON REFUERZO DE ACERO.

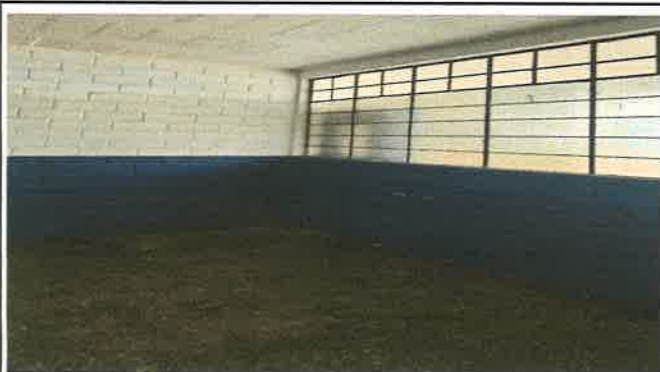
Foto 9: SUMINISTRO Y COLOCACION DE BLOCK CON REFUERZO DE ACERO,

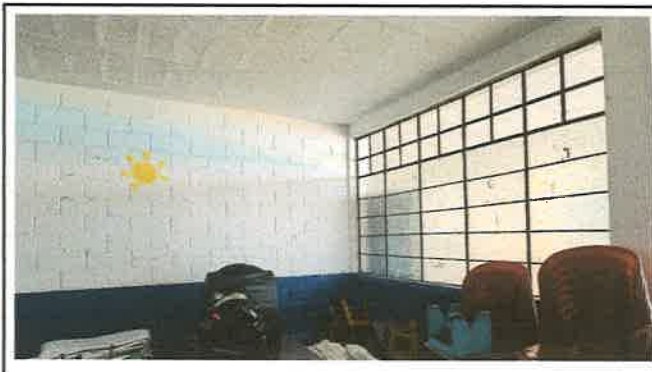
Foto 10: COLOCACION Y SUMINISTRO DE BLOCK PARA LEVANTADO DE MURO DE BLOCK CON REFUERZO DE ACERO.

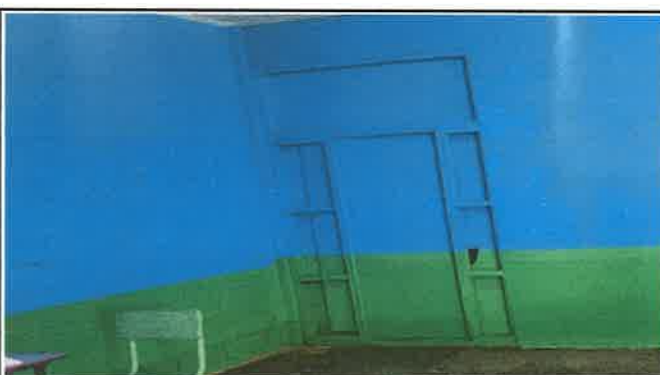
Foto 11: AMPLIACION DE MURO CON REFUERZO DE ACERO PARA BAÑO.
