REGISTRO FOTOGRÁFICO  
PROGRAMA DE MANTENIMIENTO DE EDIFICIOS ESCOLARES PÚBLICOS

| NOMBRE DEL ESTABLECIMIENTO: | ESCUELA NORMAL CENTRAL PARA VARONES | DIRECCIÓN DEL ESTABLECIMIENTO: | 5a CALLE 8-06, ZONA 13 |
| CÓDIGO DEL ESTABLECIMIENTO: | 00-13-0941-46 | FECHA: | 11 DE SEPTIEMBRE DE 2024 |

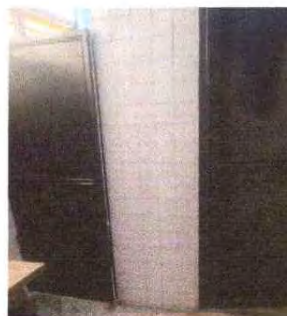
Foto 1: PUERTA SANITARIO DE CABALLEROS INGRESO COMPLETAMENTE INSTALADA

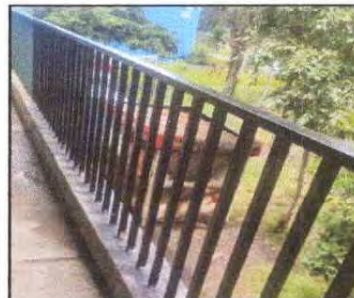
Foto 5: FUNDICIÓN DE BARANDALES DEL 2o MÓDULO. CONCLUIDO A SATISFACCIÓN.

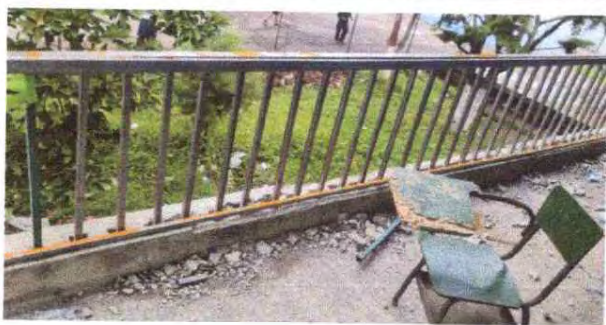
Foto 1: TRABAJO CONCLUIDO EN EL BARANDAL DEL SEGUNDO MÓDULO, SEGUNDO NIVEL

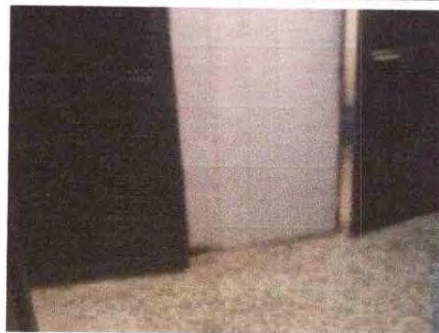
Foto 2: PUERTAS DEL INTERIOR DEL BAÑO DE CABALLEROS, TRABAJO CONCLUIDO

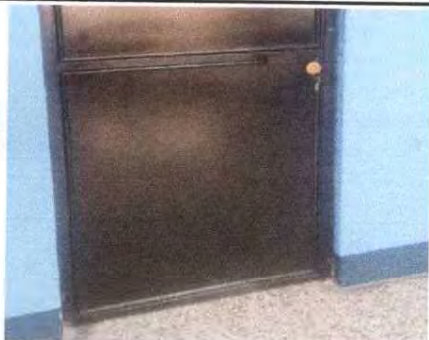
Foto 3: PUERTA DE LA OFICINA DE INVENTARIOS, AREA ADMINISTRATIVA, TRABAJO CONCLUIDO

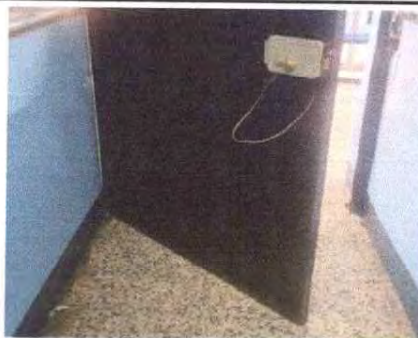
Foto 4: PUERTA CON CHAPA ELÉCTRICA, INGRESO AREA ADMINISTRATIVA, TRABAJO CONCLUIDO

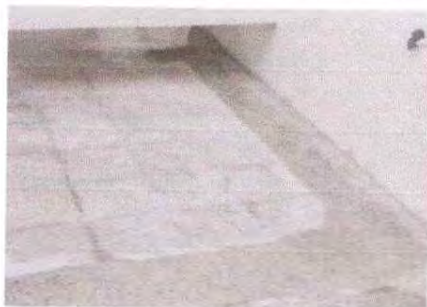
Foto 5: COLOCACIÓN DE PISO EN SANITARIO DE VARONES, MÓDULO 4 SEGUNDO NIVEL, TRABAJO CONCLUIDO

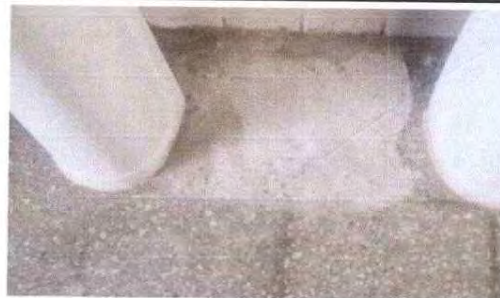
Foto 6: COLOCACIÓN DE PISO EN LAVAMANOS DE SANITARIO DE DOCENTES 2o MÓDULO 2o NIVEL, TRABAJO CONCLUIDO

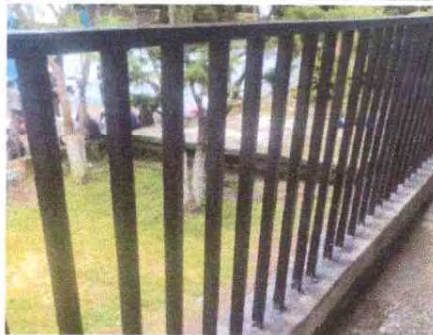
Foto1: BARANDAL DEL SEGUNDO MÓDULO, SEGUNDO NIVEL, CONCLUIDO, PINTADO, FUNDIDO Y LIMPIADO

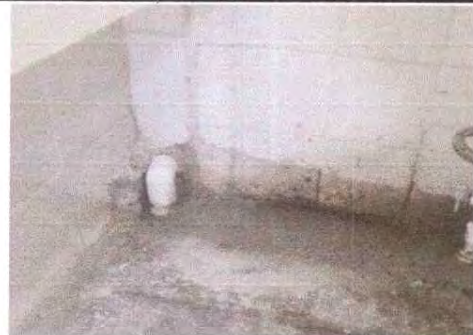
Foto 2: TRABAJO CONCLUIDO, TUBERÍA EN SANITARIO DE DAMAS 2o. MÓDULO, 2o NIVEL

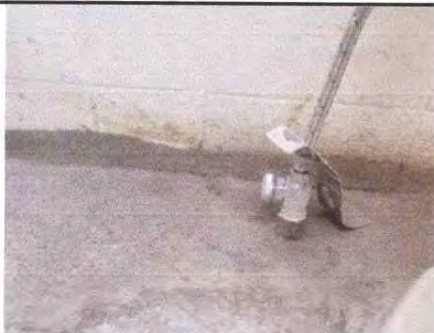
Foto 3: TRABAJO CONCLUIDO, LLAVE DE PASO EN SANITARIO DE HOMBRES CUARTO MODULO SEGUNDO NIVEL

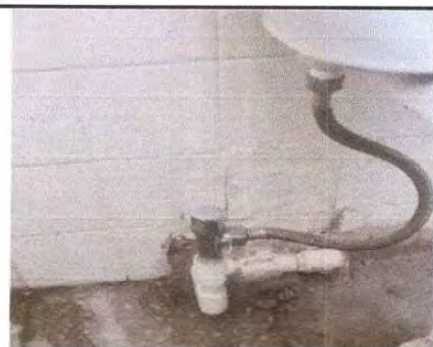
Foto 4: TRABAJO CONCLUIDO TUBERÍA Y LLAVE DE PASO SANITARIO DE BAÑO DE DAMAS SEGUNDO MÓDULO SEGUNDO NIVEL

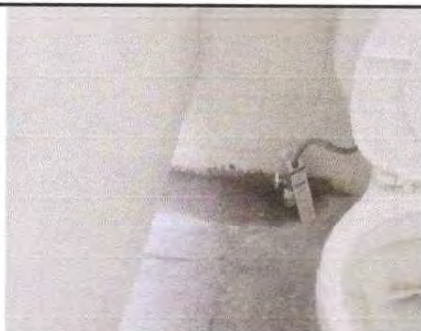
Foto 5: TRABAJO CONCLUIDO LLAVE DE PASO EN SANITARIO DE HOMBRES DEL CUARTO MÓDULO SEGUNDO NIVEL.

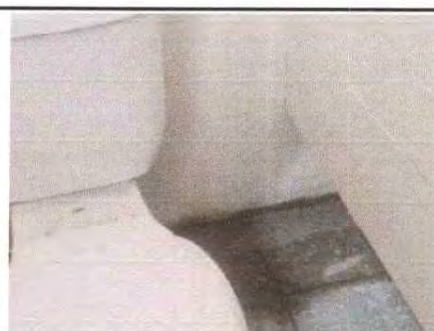
Foto 6: TRABAJO CONCLUIDO TUBERIA DE ABASTECIMIENTO DE AGUA POTABLE EN SANITARIOS DEL SEGUNDO MÓDULO SEGUNDO NIVEL.

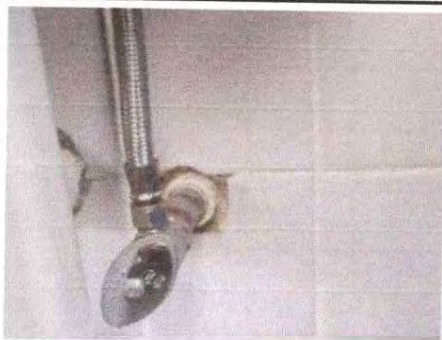
Foto 1: LLAVE DE PASO EN SANITARIO DE DAMAS DEL SEGUNDO MÓDULO SEGUNDO NIVEL, TRABAJO CONCLUIDO

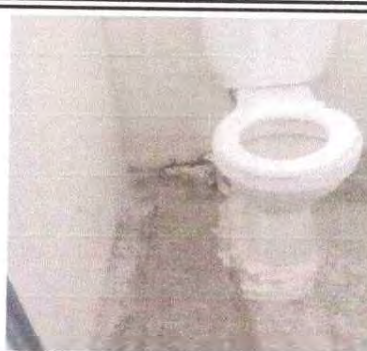
Foto 2: SANITARIO DEL CUARTO MÓDULO, TRABAJO CONCLUIDO ENTUBADO Y LLAVE DE PASO.
