REGISTRO FOTOGRÁFICO  
PROGRAMA DE MANTENIMIENTO DE EDIFICIOS ESCOLARES PÚBLICOS

SITUACIÓN DEFICIENCIAS DETERMINADAS

| NOMBRE DEL ESTABLECIMIENTO: | EOUM No. 142 República de Panamá J. M. | DIRECCIÓN DEL ESTABLECIMIENTO: | Avenida Hincapié 27-00 zona 13 |
| CÓDIGO DEL ESTABLECIMIENTO: | 00-13-2568-43 | FECHA: | Guatemala, 23 de abril de 2024 |

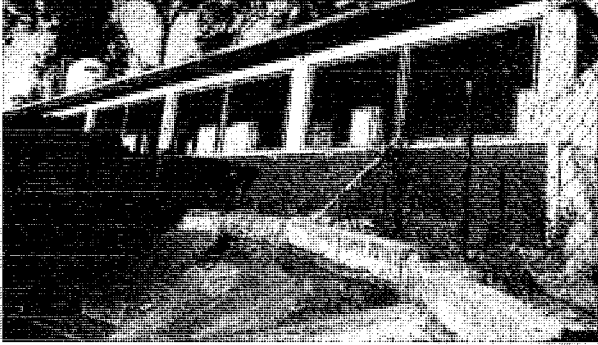
Foto1: Talud de graderío modulo D frente a cocina en mal estado

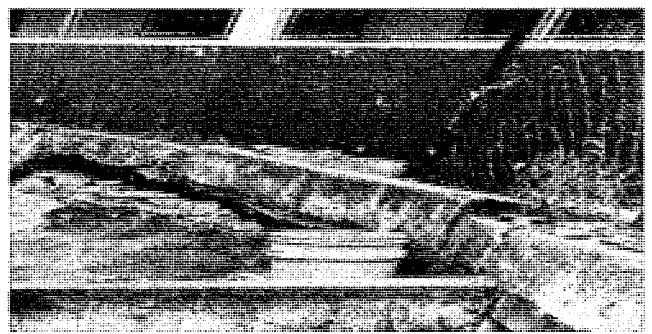
Foto 2: Talud en mal estado en graderío de módulo D frente a cocina

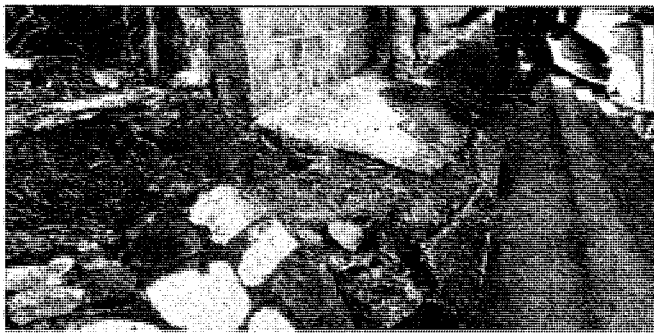
Foto 3: Talud en mal estado en graderío de módulo D frente a cocina

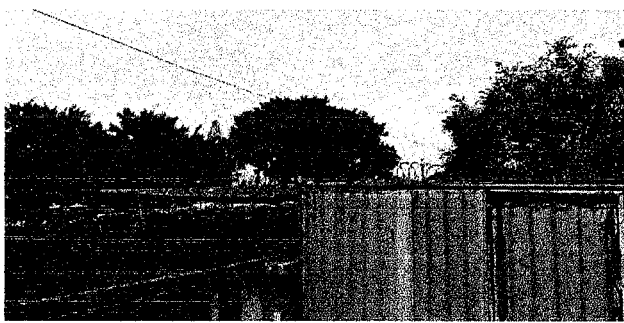
Foto 5: muro perimetral razor en mal estado

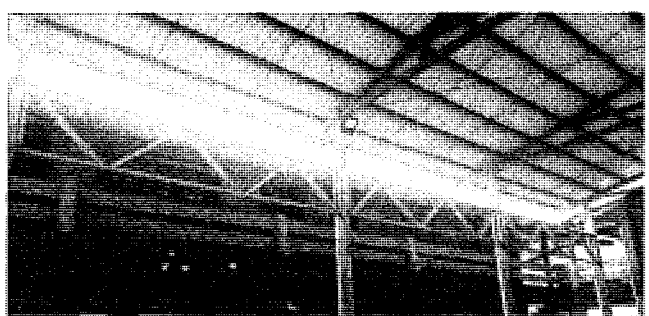
Foto 6: Módulo C no tenemos canal entre las aulas y el área techada

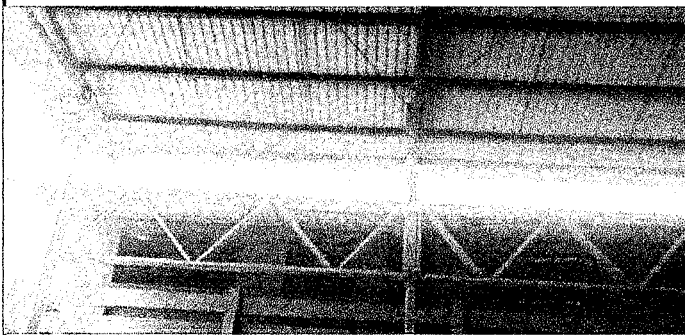
Foto1: Módulo C no tenemos canal entre las aulas y el área techada

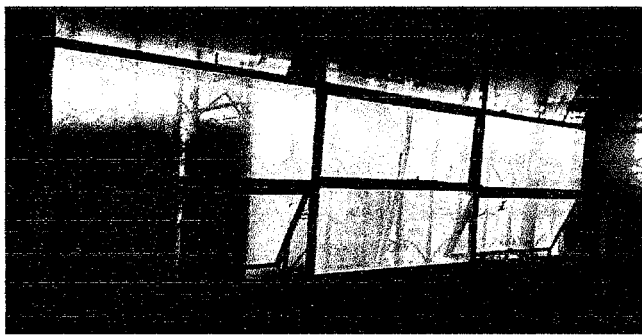
Foto 3: Módulo D Cocina Ventana de cocina en mal estado

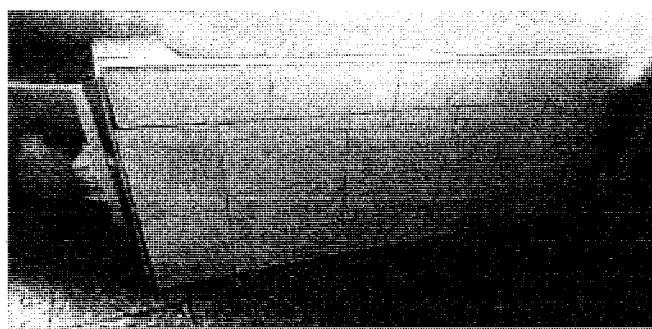
Foto 5: Módulo D Cocina la pila tiene filtración

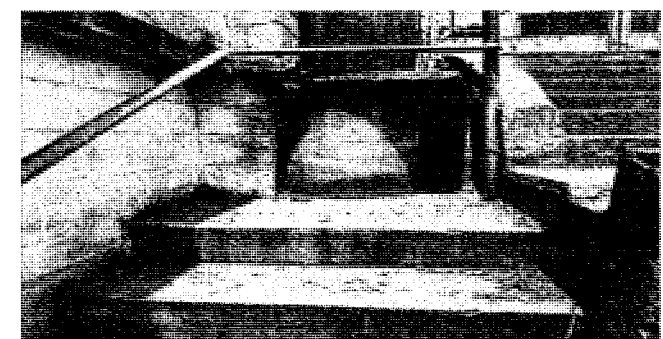
Foto 6: Módulo D graderío drenaje en malas condiciones

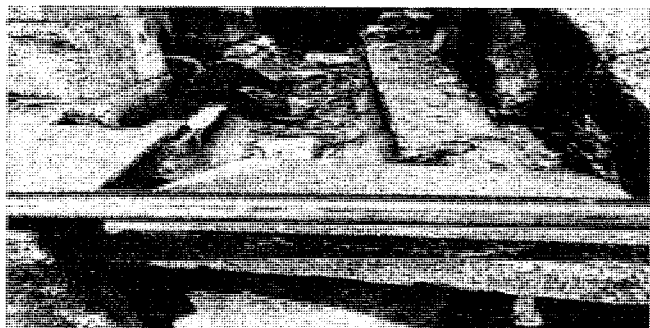
Foto 1: Módulo D drenaje en el graderío en mal estado

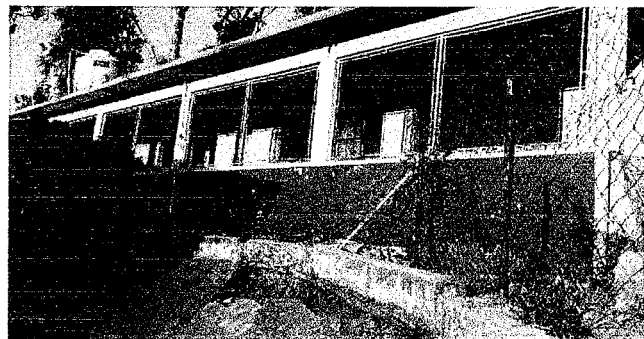
Foto 2: Módulo D frente a cocina malla en mal estado

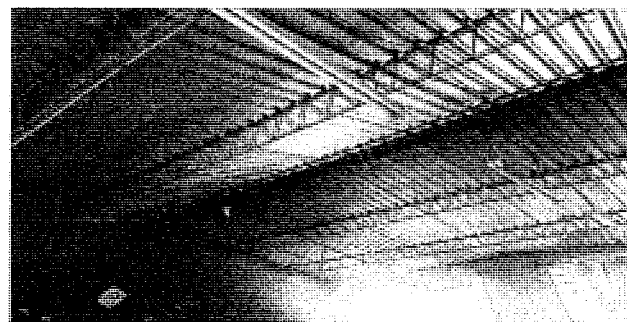
Foto 4: Módulo B Quinto grado luz en mal estado

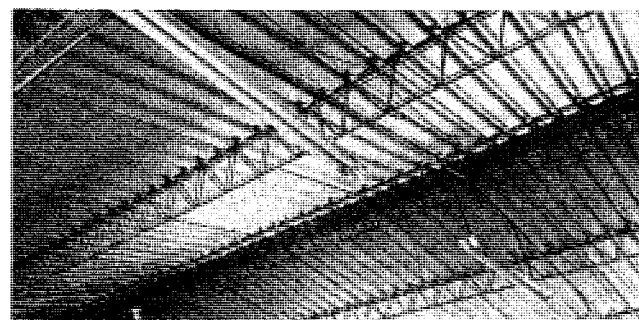
Foto 5: Módulo a luces en mal estado

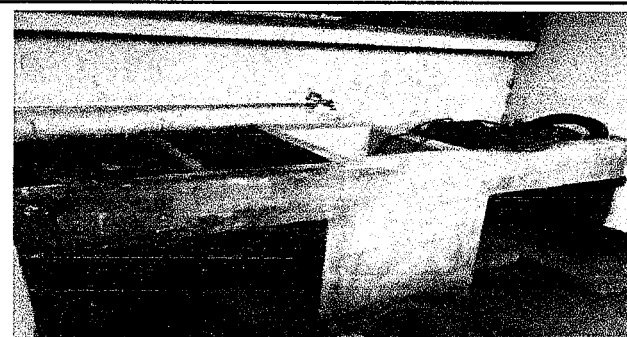
Foto 6: Módulo A pila para uso de módulo de pre preprimaria en mal estado

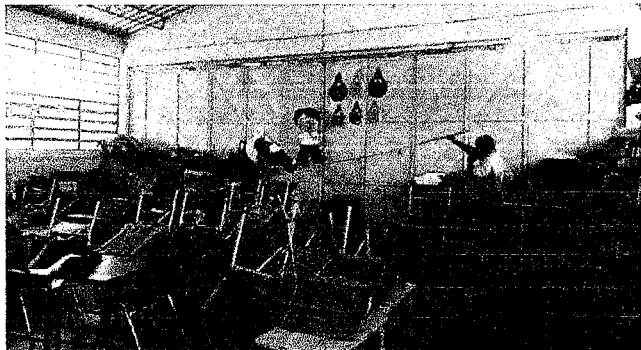
Foto 1: Portón que divide el área de preparatoria en mal estado las hojas no abren el riel está torcido, las puertas no abren bien

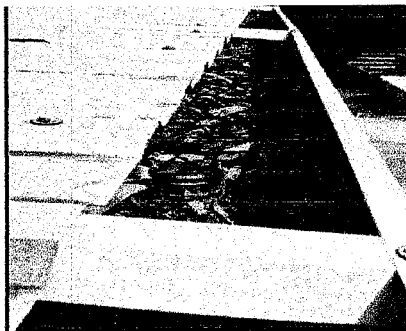
Foto 2: Canal de cocina y entrada al establecimiento necesitan limpieza

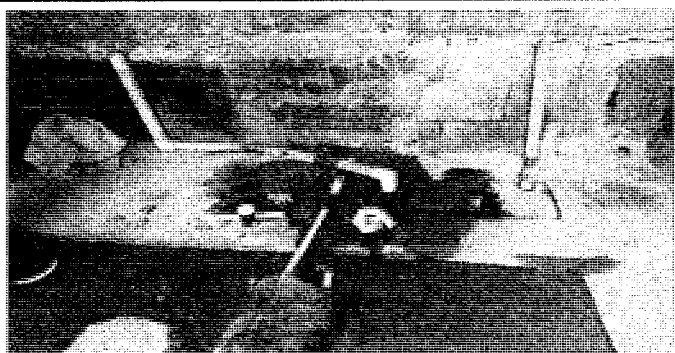
Foto 3: drenaje de pila que está atrás de dirección está en mal estado
