SITUACIÓN DEFICIENCIAS DETERMINADAS

| NOMBRE DEL ESTABLECIMIENTO: | ESCUELA OFICIAL URBANA MIXTA No. 106 "MARIO MÉNDEZ MONTENEGRO" | DIRECCIÓN DEL ESTABLECIMIENTO: | 9A. CALLE 5-06 COLONIA SANTA ROSITA ZONA 16 |
| CÓDIGO DEL ESTABLECIMIENTO: | 00-16-7464-43 | FECHA: | 8/4/2024 |

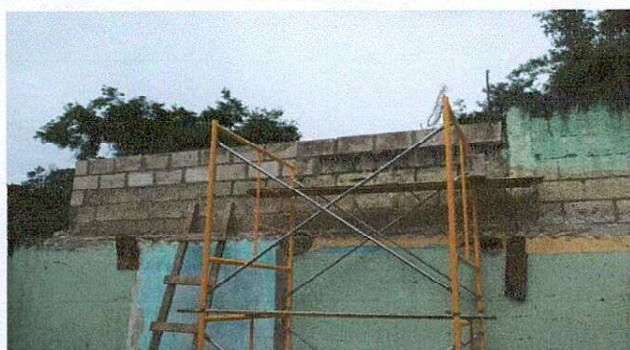
Foto1: Repello y Cernido de Paredes

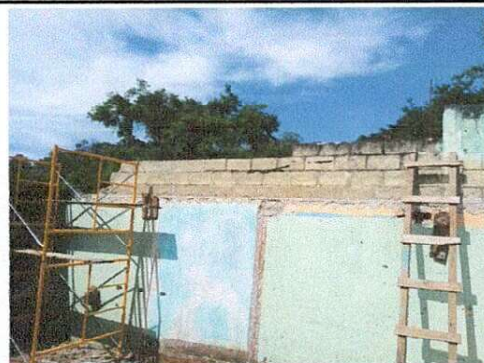
Foto 2 Repello y Cernido de Paredes

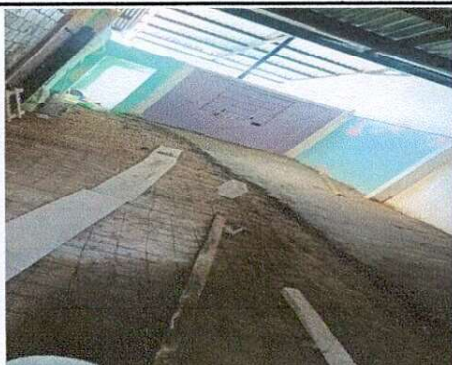
Foto 3: Loza de Patio

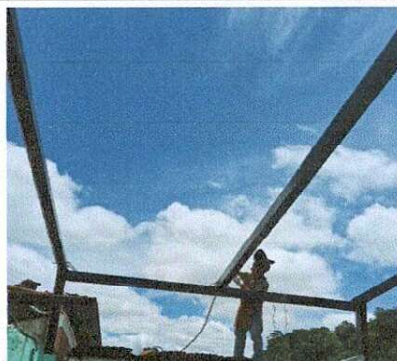
Foto 4: Cubierta de Lámina

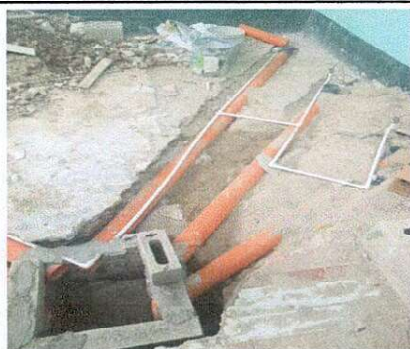
Foto.: 5 Suministro e instalación de drenaje

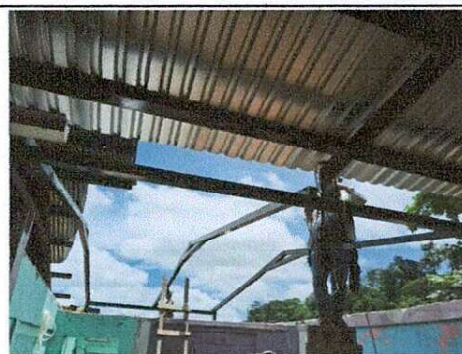
Foto: 6 Cubierta de Lámina

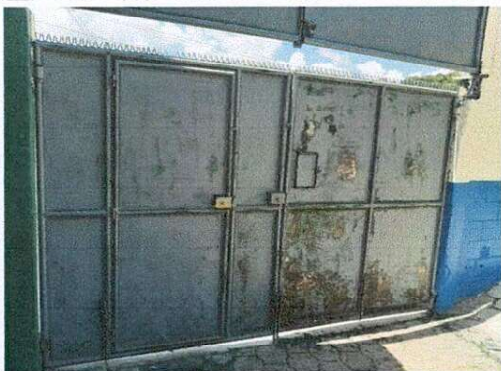
Foto 1: Mantenimiento de portón

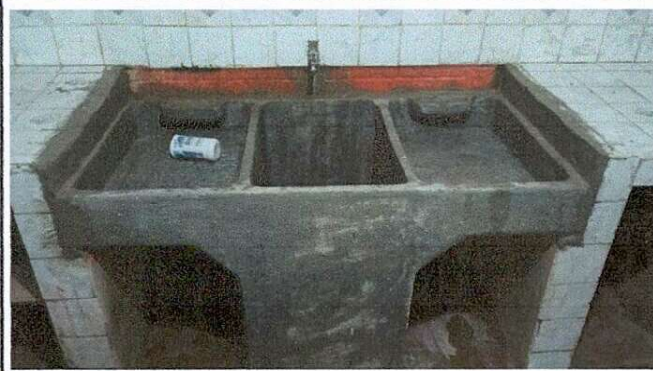
Foto 2: Sustitución de pila

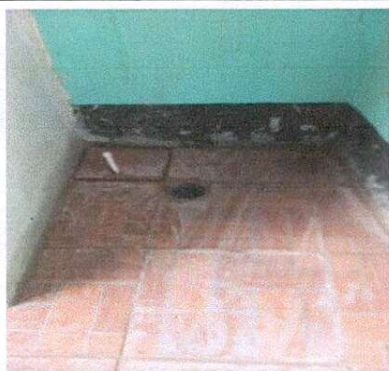
Foto 3: Sustitución de sanitarios

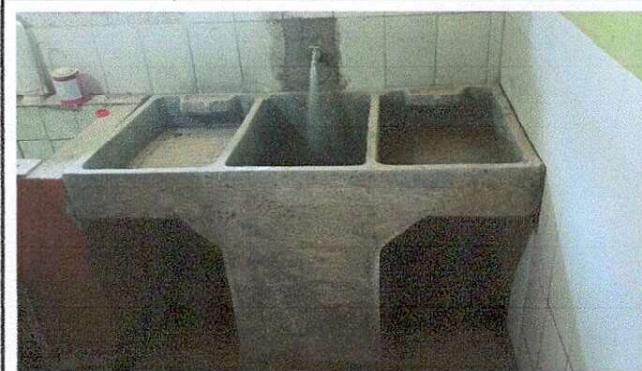
Foto 4: Sustitución de Pila

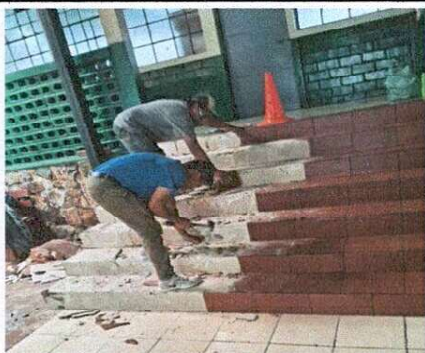
Foto 5: Sustitución de Piso en Gradas

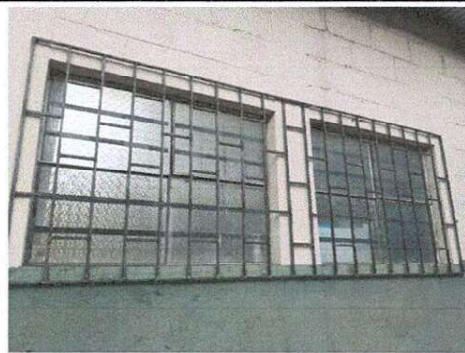
Foto 6: Mantenimiento de balcones
