SITUACIÓN DEFICIENCIAS DETERMINADAS

☒

| NOMBRE DEL ESTABLECIMIENTO: | ESCUELA OFICIAL URBANA MIXTA No. 106 "MARIO MÉNDEZ MONTENEGRO" | DIRECCIÓN DEL ESTABLECIMIENTO: | 9A. CALLE 5-06 COLONIA SANTA ROSITA ZONA 16 |
| CÓDIGO DEL ESTABLECIMIENTO: | 00-16-7464-43 | FECHA: | 8/4/2024 |

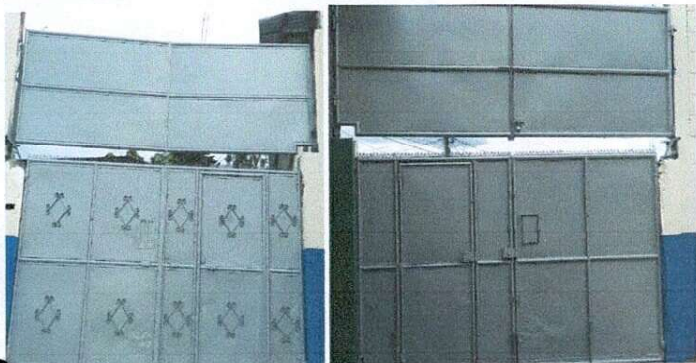
Foto 1: Mantenimiento de portón

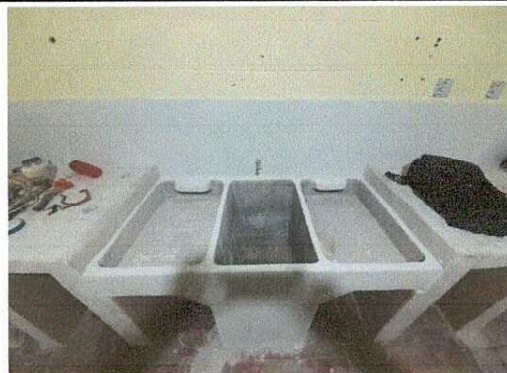
Foto 2: Sustitución de pila

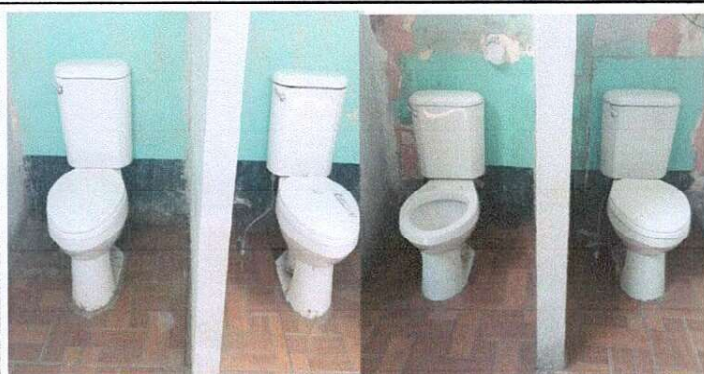
Foto 3: Sustitución de sanitarios

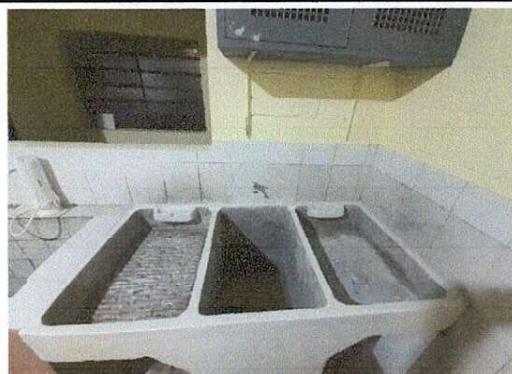
Foto 4: Sustitución de Pila

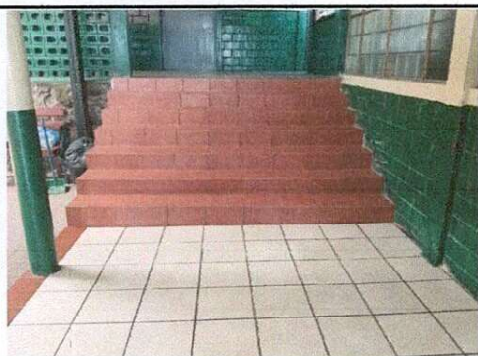
Foto 5: Sustitución de Piso en Gradas

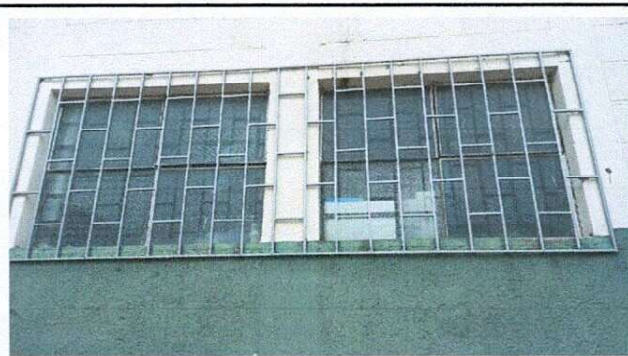
Foto 6: Mantenimiento de balcones

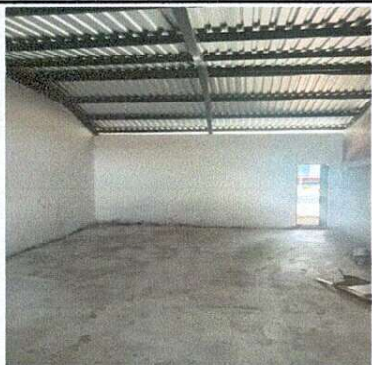
Foto1: Repello y Cernido de Paredes

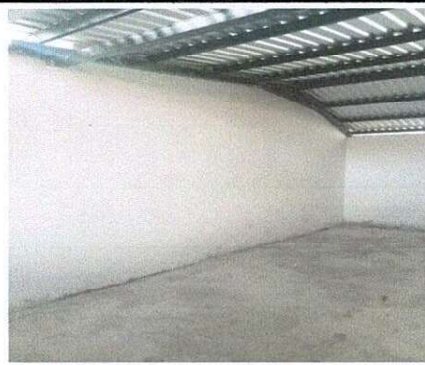
Foto: 2 Repello y Cernido de Paredes

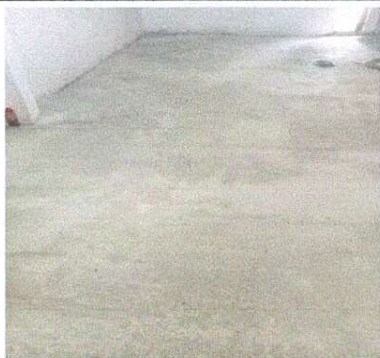
Foto 3: Loza de Patio

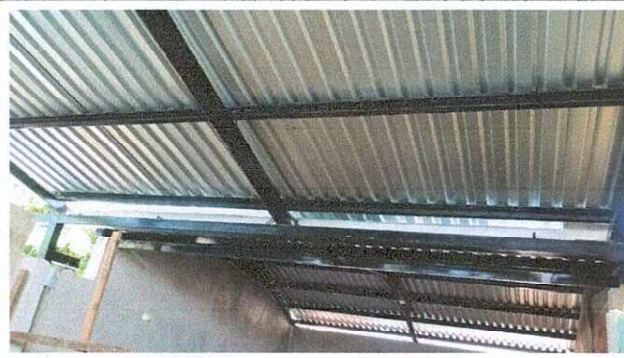
Foto 4: Cubierta de Lámina

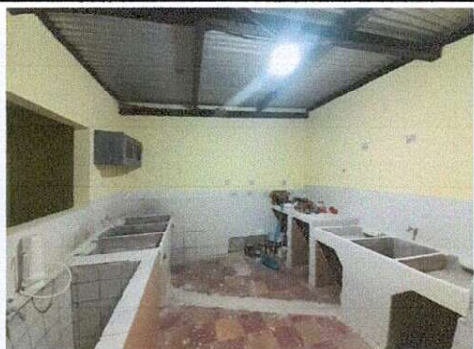
Foto.: 5 Suministro e instalación de drenaje

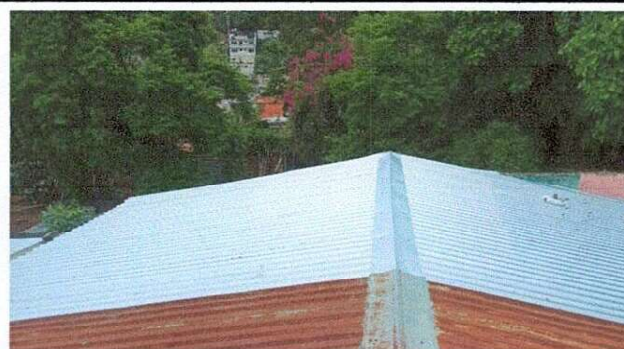
Foto: 6 Cubierta de Lámina
