SITUACIÓN DEFICIENCIAS DETERMINADAS

| NOMBRE DEL ESTABLECIMIENTO: | EOUM No.85 JM | DIRECCIÓN DEL ESTABLECIMIENTO: | 9a. C. y 13 Av. Final Colonia Lomas del Norte, Z.17 |

**REGISTRO FOTOGRÁFICO**

**PROGRAMA DE MANTENIMIENTO DE EDIFICIOS ESCOLARES PÚBLICOS**

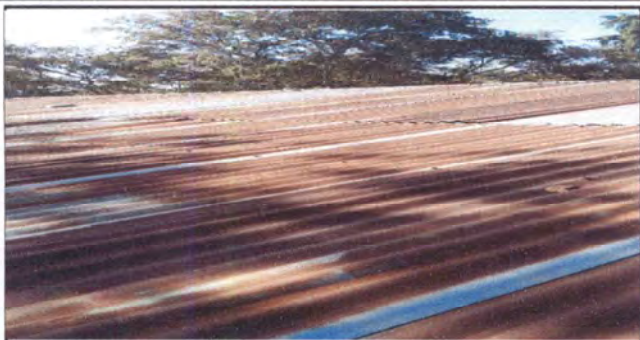
Foto1: Sustitución de lámina de zinc acanalada que se encuentran con mucho óxido por lámina de aluzinc troquelada calibre 26 en grados de 4to. Primaria Sección B y 5to. Primaria Sección A

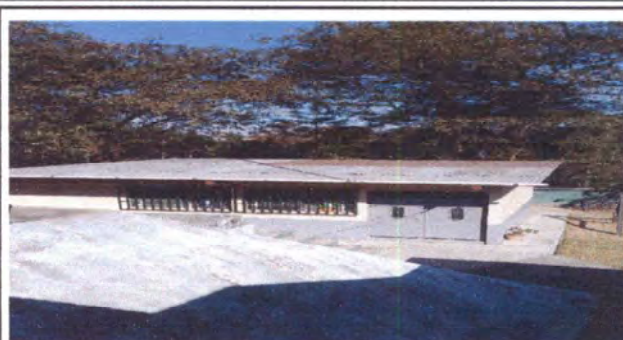
Foto 2: Sustitución de lámina de zinc acanalada que se encuentra con mucho óxido por lámina de aluzinc troquelada calibre 26 en grado de 4to. Primaria Sección A

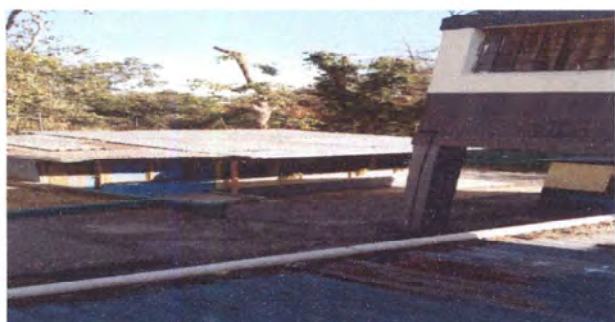
Foto 3: Sustitución de lámina de zinc acanalada que se encuentra con mucho óxido por lámina de aluzinc troquelada calibre 26 en grado de 3ro. Primaria Sección A

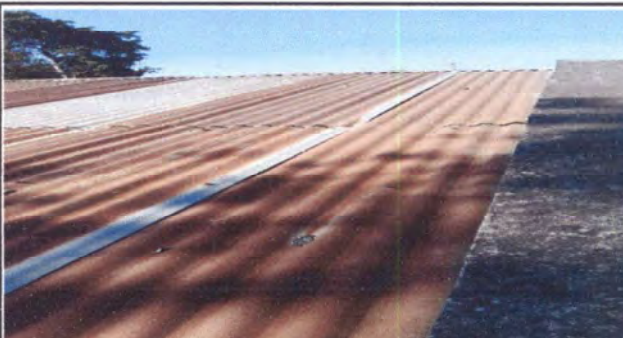
Foto 4: Sustitución de capote de lámina simple oxidado por capote de lámina calibre 26 para lámina troquelada en aula de 5to. Primaria Sección A

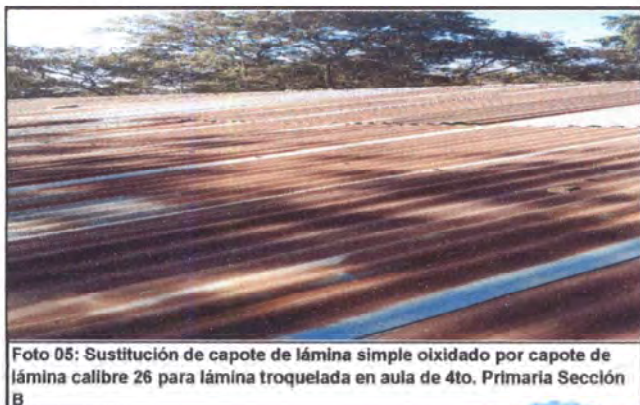
Foto 05: Sustitución de capote de lámina simple oxidado por capote de lámina calibre 26 para lámina troquelada en aula de 4to. Primaria Sección B

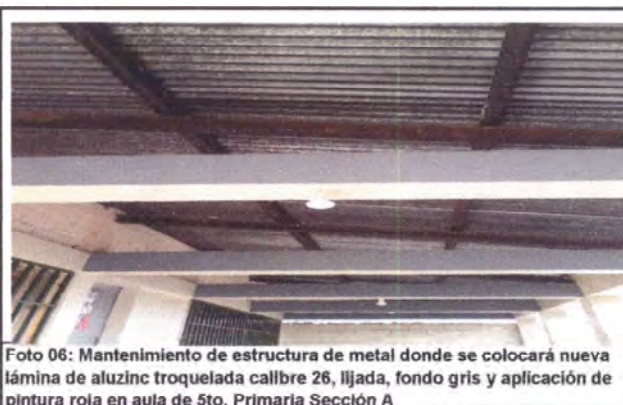
Foto 06: Mantenimiento de estructura de metal donde se colocará nueva lámina de aluzinc troquelada calibre 26, lijada, fondo gris y aplicación de pintura roja en aula de 5to. Primaria Sección A

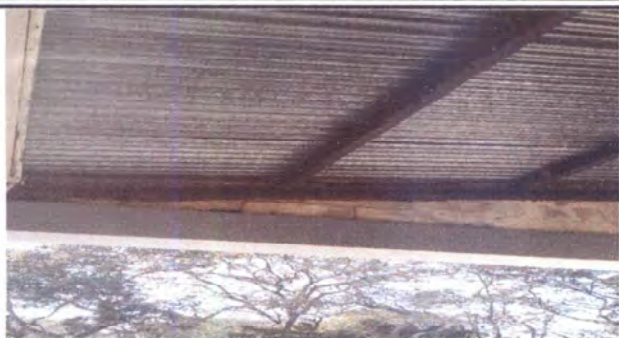
Foto 7: Mantenimiento de estructura de metal donde se colocará nueva lámina de aluzinc troquelada calibre 26, lijada con fondo gris y aplicación de pintura roja en aula de 4to. Primaria Sección B

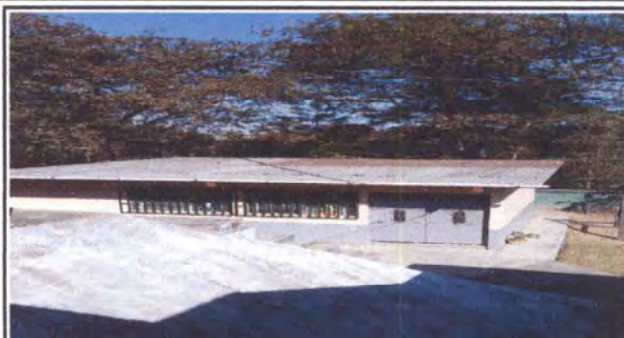
Foto 8: Mantenimiento de estructura de metal donde se colocará la nueva lámina de aluzinc troquelada calibre 26, lijada con fondo gris y aplicación de pintura roja en aula de 4to. Primaria Sección A

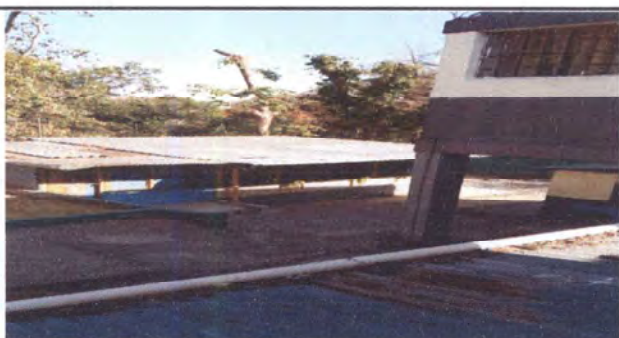
Foto 9: Mantenimiento de estructura de metal donde se colocará nueva lámina troquelada de aluzinc calibre 26, lijada con fondo gris y aplicación de pintura roja en aula de 3ro. Primaria Sección A

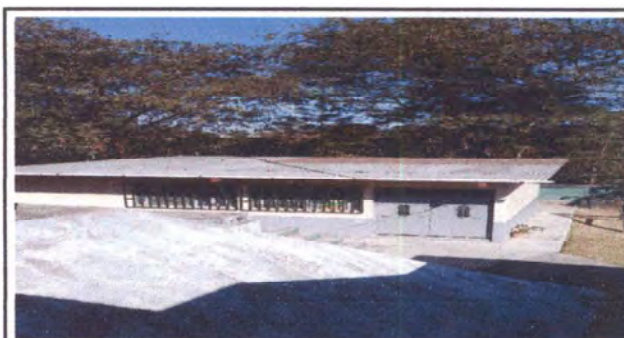
Foto 10: Sustitución de canal de PVC a canal rectangular de 20x15x240 de alto caudal aluzinc calibre 26 con pendientes en el canal en aula de 4to. Primaria Sección A

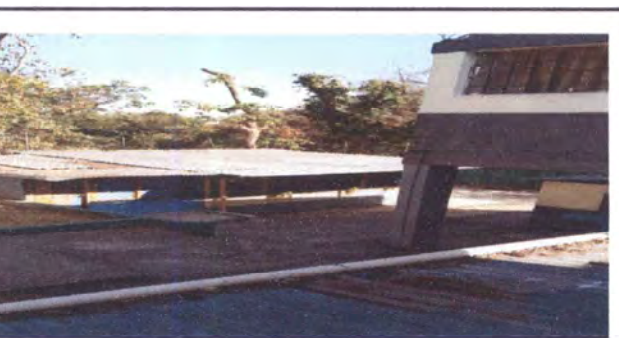
Foto 11: Sustitución de canal de PVC a canal rectangular de 20x15x240 de alto caudal aluzinc calibre 26 con pendientes en el canal en aula de 3ro. Primaria Sección A.

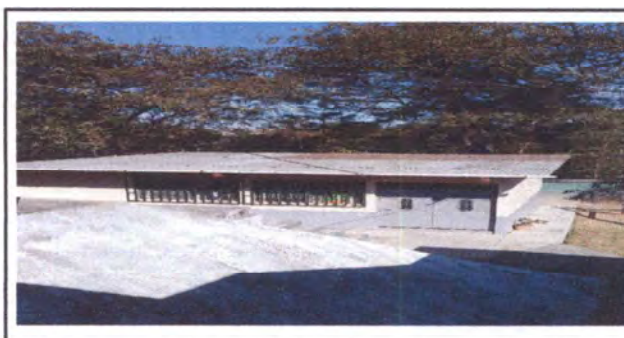
Foto 12: Sustitución de soporte de canal por pescantes de canal en el aula de 4to. Primaria Sección A

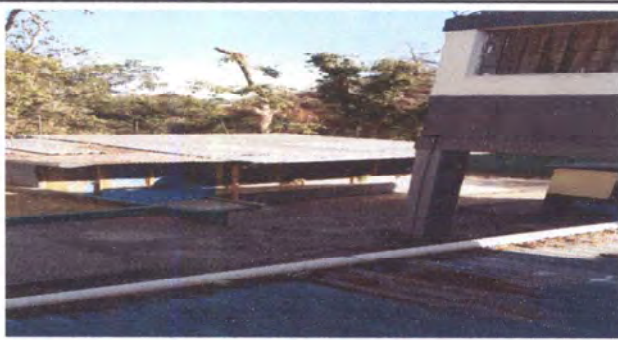
Foto 13: Sustitución de soporte de canal por pescantes de canal en el aula de 3to. Primaria Sección A
