SITUACIÓN DEFICIENCIAS DETERMINADAS:

PREVIO ☒

| NOMBRE DEL ESTABLECIMIENTO: | EODP Anexa a EORM JM No. 614 | DIRECCIÓN DEL ESTABLECIMIENTO: | Km. 12.5 Ruta al Atlántico, Caserio El Buen Pastor zona 17 |
| CÓDIGO DEL ESTABLECIMIENTO: | 00-17-7474-42 | FECHA: | 8/05/2024 |

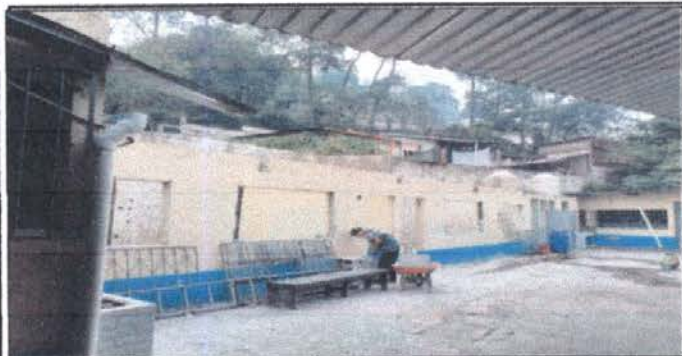
**Foto 11: REPARACIÓN DE REPELLO Y CERNIDO DE PAREDES:** Repello y alisado del area paredes exteriores, parvulos, primero B y paredes exteriores de baños. Incluye mantenimiento de paredes por mal estado,

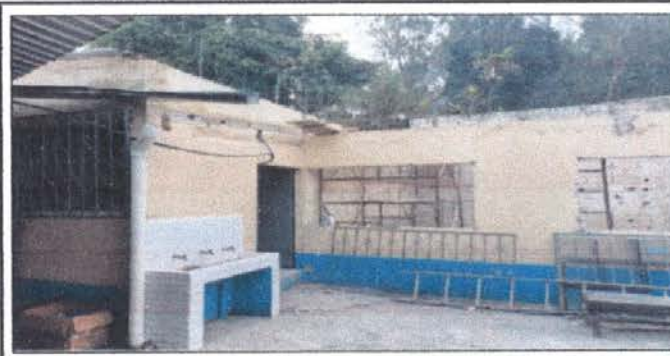
**Foto 12: REPARACIÓN DE REPELLO Y CERNIDO DE PAREDES:** Incluye mantenimiento de paredes por mal estado, limpieza y picado de pared.
