SITUACIÓN DEFICIENCIAS DETERMINADAS:

| NOMBRE DEL ESTABLECIMIENTO: | EODP Anexa a EORM JM No. 614 | DIRECCIÓN DEL ESTABLECIMIENTO: | Km. 12.5 Ruta al Atlántico, Caserio El Buen Pastor zona 17 |
| CÓDIGO DEL ESTABLECIMIENTO: | 00-17-7474-42 | FECHA: | 25 de julio de 2024 |

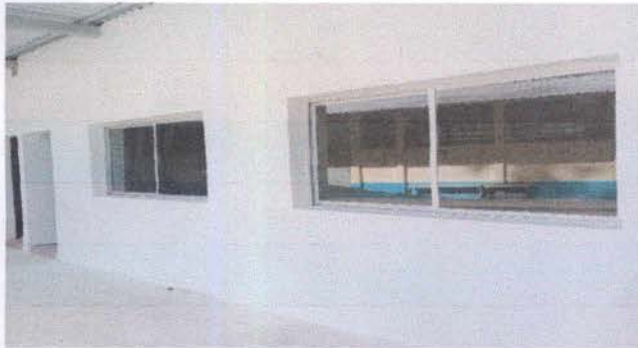
Foto1: VENTANAS : Sustitución de estructura de metal de ventanas en Parvulos y primero B. Se instalaran ventanas de aluminio anonizado tipo corredizas, vidrio claro de 6mm. de párvulos y primero B

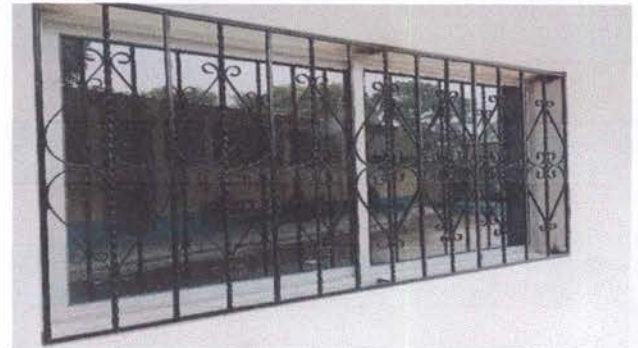
Foto 2: VENTANAS: Mantenimiento a balcones de metal, incluye: desmontaje, limpieza, pintura e instalación en párvulos y primero B.

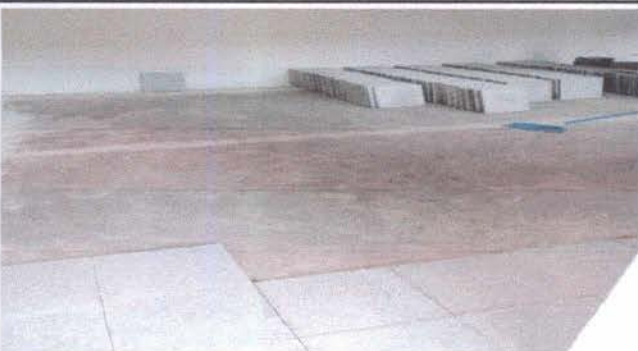
Foto 3: PISOS: Sustitución de piso de torta de concreto por piso granito. Incluye levantado de torta de cemento existente, aplicación de mezción y nivelación de suelo. En aulas de párvulos, primero B y 5to.

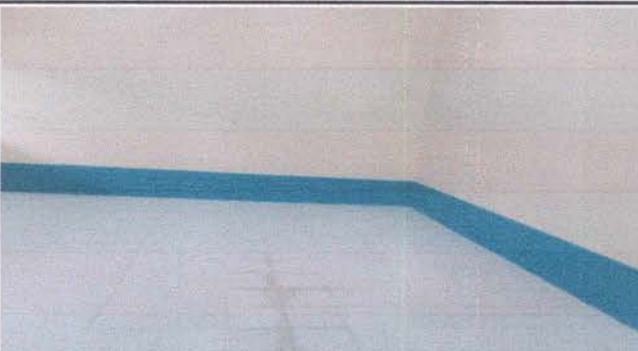
Foto 4: Sustitución de piso de torta de concreto por piso granito. Incluye levantado de torta de cemento existente, aplicación de mezción y nivelación de suelo. En aulas de párvulos, primero B y 5to.

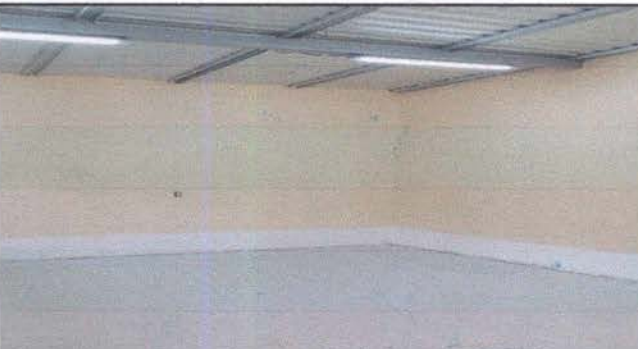
Foto 5: Pintura en muros exteriores e interiores de las aulas de párvulos, primero B y exterior de baños.

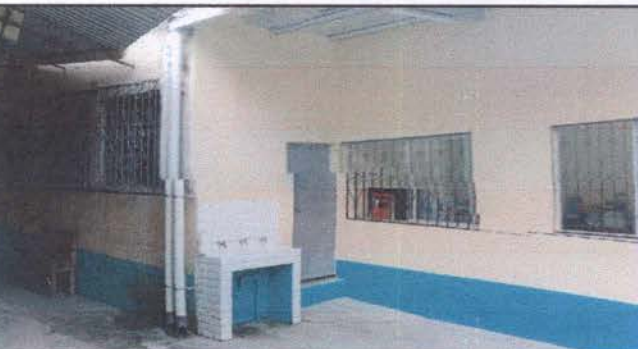
Foto 6: PINTURA: Pintura en muros exteriores e interiores de las aulas de párvulos, primero B y exterior de baños.

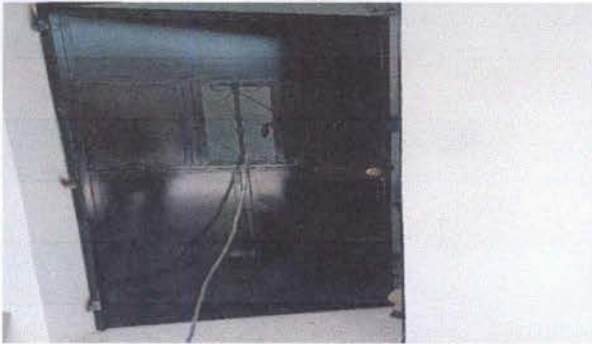
Foto 7: MANO DE OBRA ESPECIALIZADA (HERRERIA) : Fabricación e instalación de puertas de metal en aulas de Párvulos y primero B. incluye pintura.

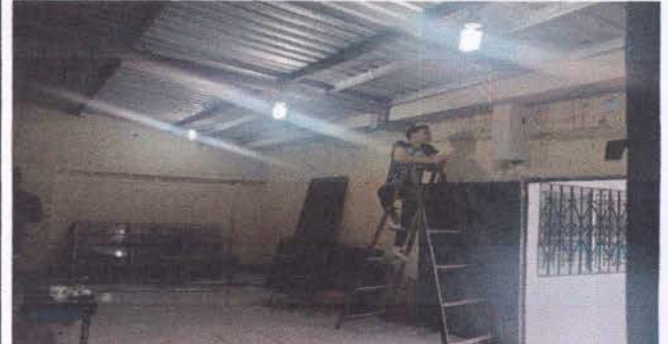
Foto 8: MANO DE OBRA ESPECIALIZADA (ELECTRICIDAD) : Instalación de unidades de iluminación con lámparas a prueba de polvo y humedad, con 2 tubos led de 18 watts (incluye interruptor, ducto y cable eléctrico)

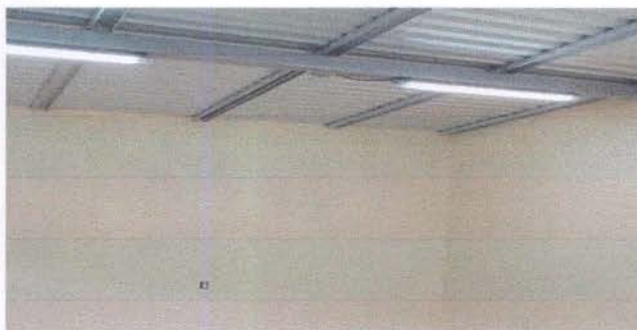
Foto 9: MANO DE OBRA ESPECIALIZADA (ELECTRICIDAD) : Instalación de unidades de iluminación en aulas de Párvulos, 1ro B y corredor.

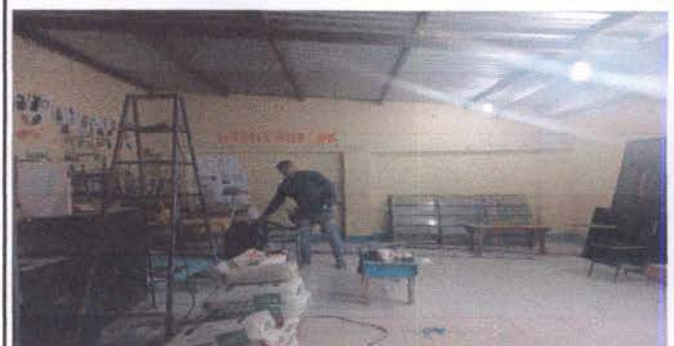
Foto 10: (ELECTRICIDAD) Instalación de unidades de fuerza (tomacorriente) incluye cable eléctrico, y conexión a tablero para individualizar la energía eléctrica para las aulas de 1ro. A, 6to, Párvulos.

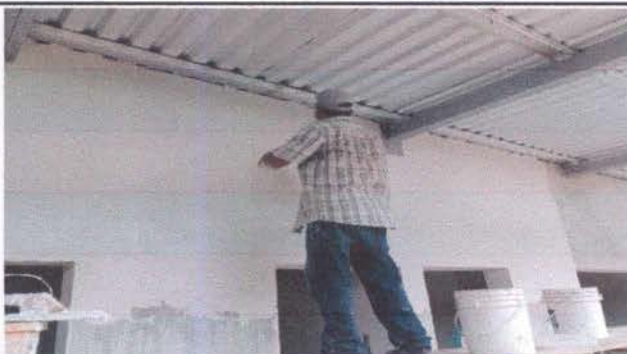
Foto 11: REPARACIÓN DE REPELLO Y CERNIDO DE PAREDES: Repello y alisado del area paredes exteriores, parvulos, primero B y paredes exteriores de baños. Incluye mantenimiento de paredes por mal estado.

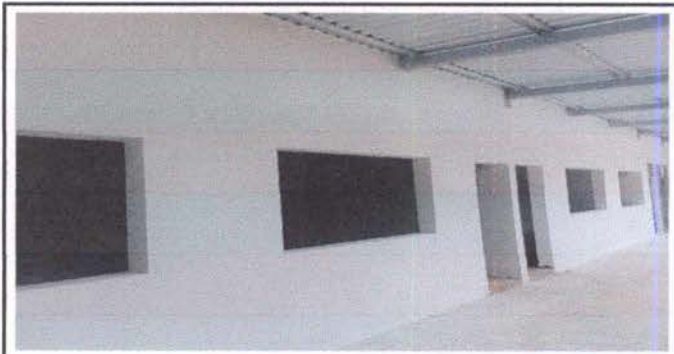
Foto 12: REPARACIÓN DE REPELLO Y CERNIDO DE PAREDES: Incluye mantenimiento de paredes por mal estado, limpieza y picado de pared.
