SITUACIÓN DEFICIENCIAS DETERMINADAS:

| NOMBRE DEL ESTABLECIMIENTO: | EORM JM NO. 614 | DIRECCIÓN DEL ESTABLECIMIENTO: | Km. 12.5 Ruta al Atlántico, Caserio El Buen Pastor zona 17 |
| CÓDIGO DEL ESTABLECIMIENTO: | 00-17-7482-43 | FECHA: | 1/03/2024 |

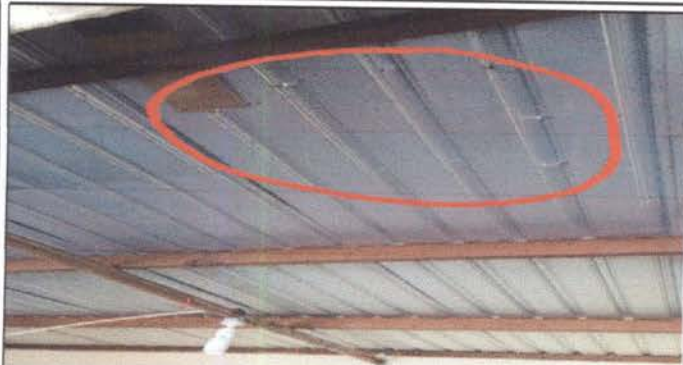
Foto 1: CUBIERTA DE LÁMINA: Sustitución de lámina, por lámina troquelada aluzinc calibre 26. en aula de párvulos y 1ro. B

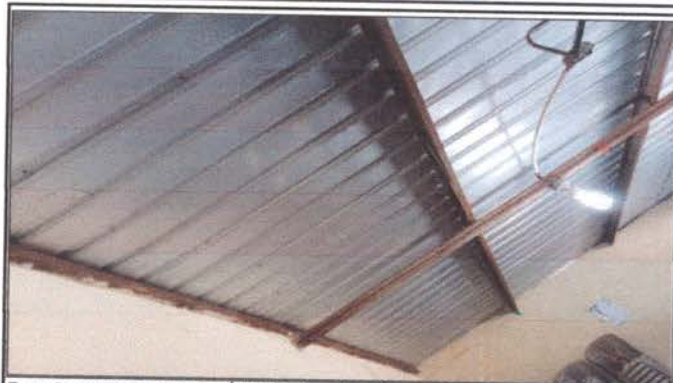
Foto 2: CUBIERTA DE LÁMINA: Sustitución de lámina, por lámina troquelada aluzinc calibre 26. en aula de párvulos y 1ro. B

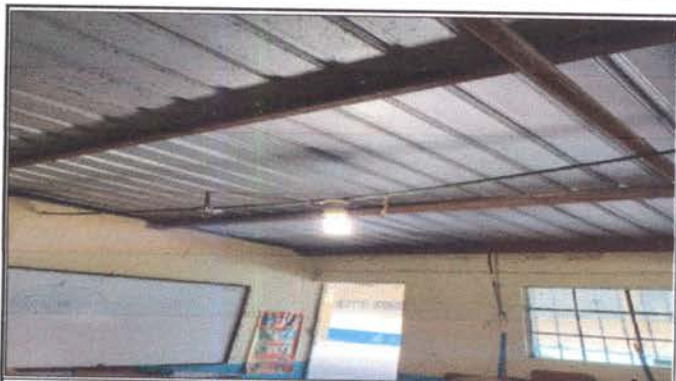
Foto 3: ESTRUCTURA DE TECHO: Mantenimiento a estructura de soporte de metal y sustitución de estructura de soporte de metal por metal, en aula de párvulos y 1ro. B

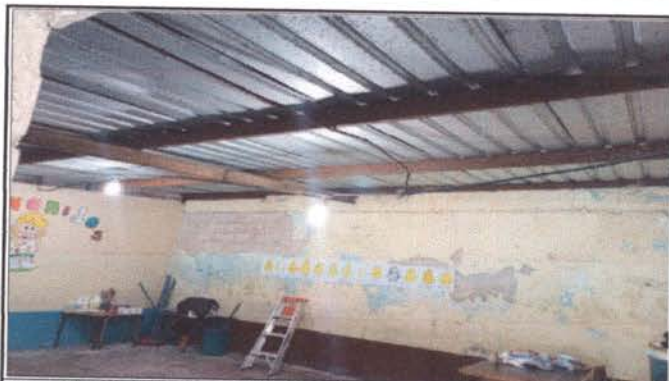
Foto 4: ESTRUCTURA DE TECHO: Mantenimiento a estructura de soporte de metal y sustitución de estructura de soporte de metal por metal, en aula de párvulos y 1ro. B

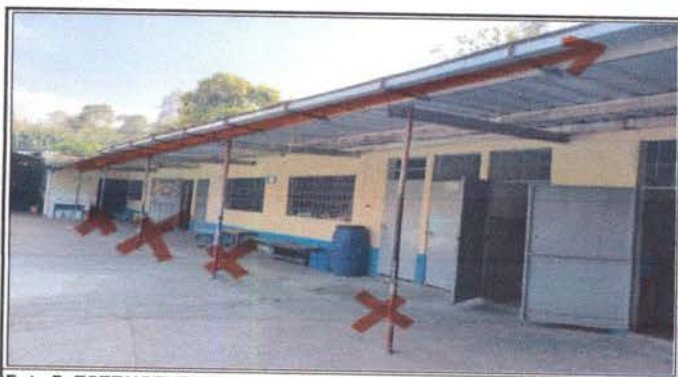
Foto 5: ESTRUCTURA DE TECHO: Sustitución de canal de metal y Sustitución de soporte o pescante de metal para canal, frente a párvulos, 1ro. B y baños. Eliminación de postes

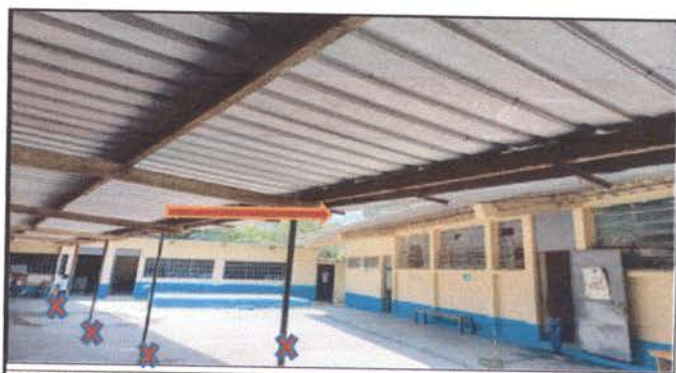
Foto 6: ESTRUCTURA DE TECHO: Sustitución de canal de metal y Sustitución de soporte o pescante de metal para canal, frente a párvulos, 1ro. B y baños. Eliminación de postes

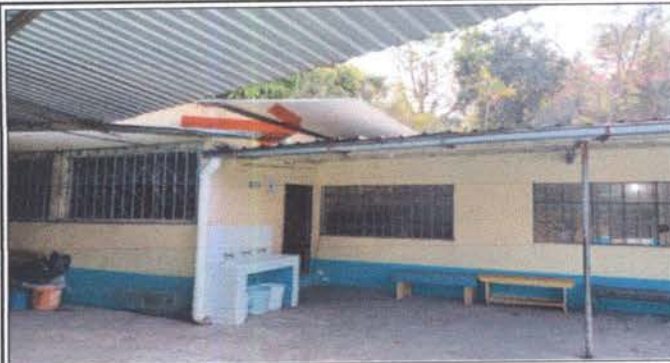
Foto 7: CANALES: instalación de canal de metal interno en el aula de 6to..B

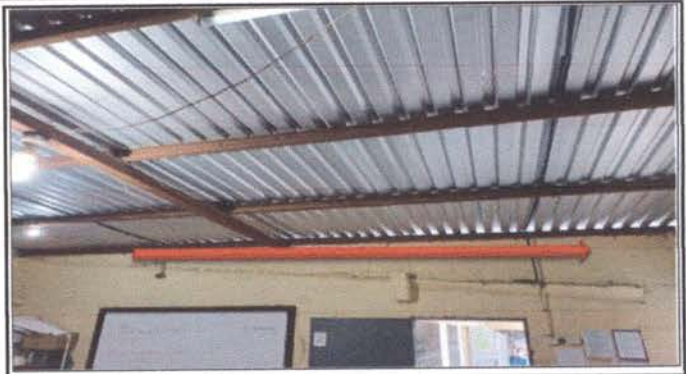
Foto 8: CANALES: instalación de canal de metal interno en el aula de 6to. B

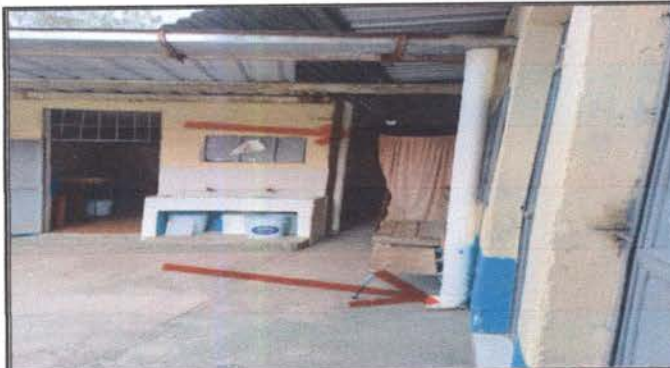
Foto 9: Reparación de bajada de agua pluvial, tubo PVC 4" que se encuentran a la par de los baños, frente a prepa y a la par de 6to.

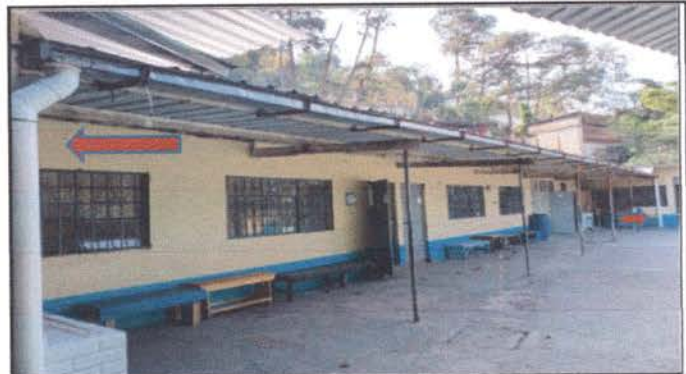
Foto 10: Reparación de bajada de agua pluvial, tubo PVC 4" que se encuentran a la par de los baños, frente a prepa y a la par de 6to.

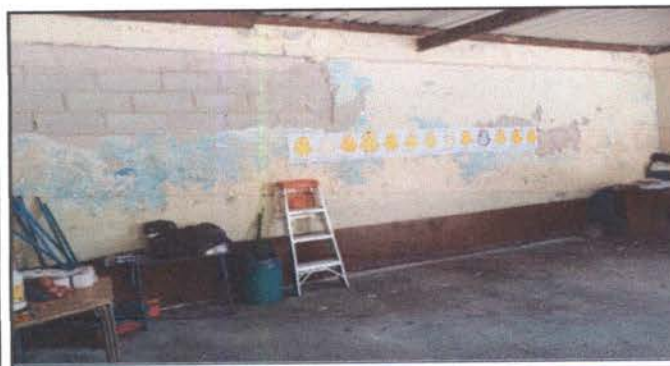
Foto 11: REPARACION DE REPELLO Y CERNIDO DE PAREDES: (Incluye mantenimiento de paredes ), Repello en muro (incluye limpieza), Cernido en muro. En aulas de párvulos y 1ro. B.

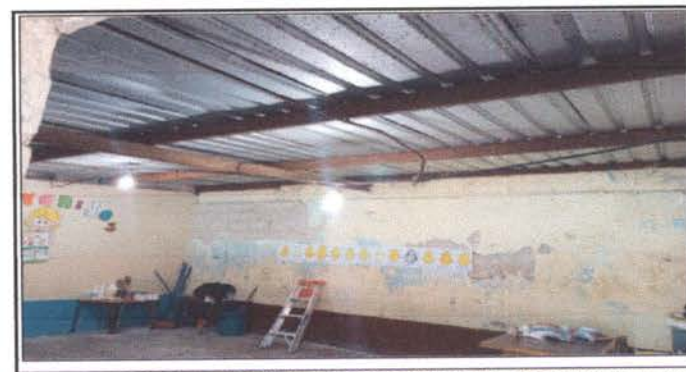
Foto 12: REPARACION DE REPELLO Y CERNIDO DE PAREDES: Repello en muro (incluye limpieza), Cernido en muro. En aulas de párvulos y 1ro. B.
