SITUACIÓN DEFICIENCIAS DETERMINADAS:

| NOMBRE DEL ESTABLECIMIENTO: | ESCUELA OFICIAL RURAL MITANo. 614 | DIRECCIÓN DEL ESTABLECIMIENTO: | KM 12.5 RUTA AL ATLANTICO CASERIO EL BUEN PASTOR ZONA 17 |
| CÓDIGO DEL ESTABLECIMIENTO: | 00-17-7482-43 | FECHA: | 20 DE JUNIO DE 2024 |

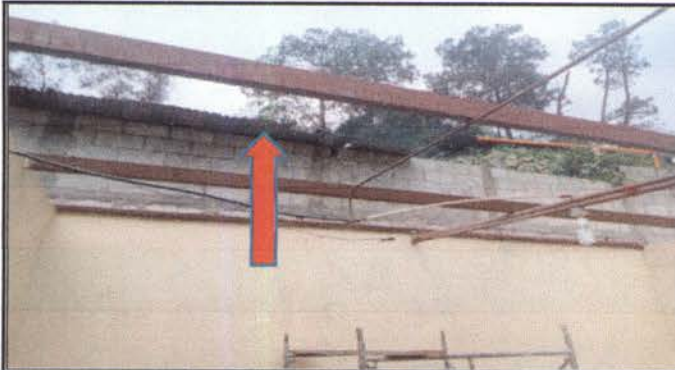
Foto 1: CUBIERTA DE LÁMINA: Sustitución de lámina, por lámina troquelada aluzinc calibre 26. en aula de párvulos y 1ro. B

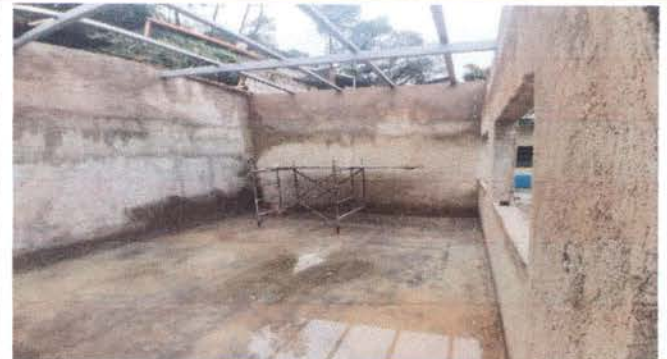
Foto 2: ESTRUCTURA DE TECHO: Mantenimiento a estructura de soporte de metal y sustitución de estructura de soporte de metal por metal, en aula de párvulos y 1ro. B

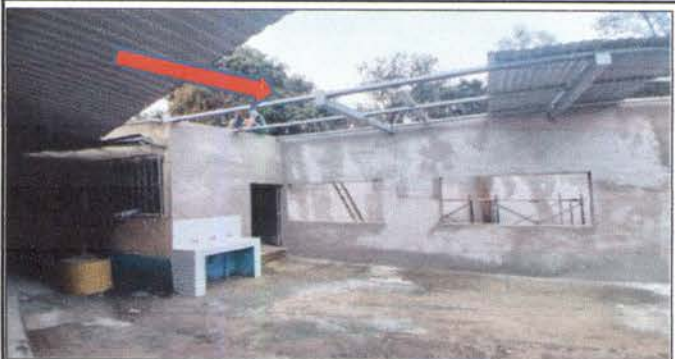
Foto 3: CANALES: instalación de canal de metal interno en el aula de 6to.

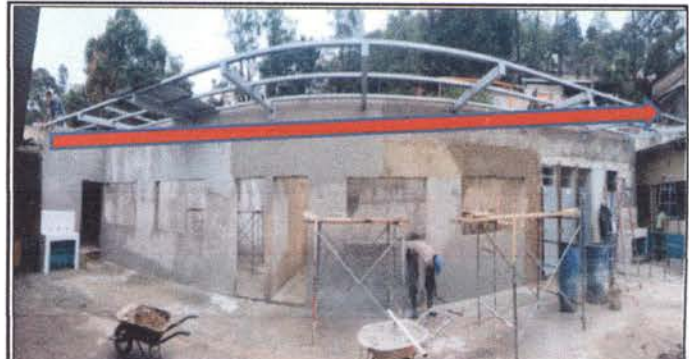
Foto 4: Sustitución de canal de metal y Sustitución de soporte o pescante de metal para canal, frente a párvulos, 1ro. B y baños. Eliminación de postes de metal.

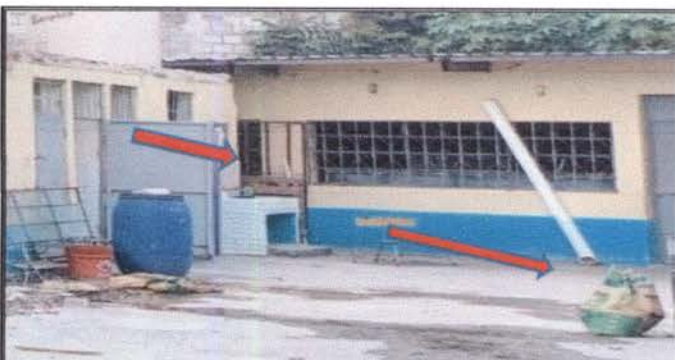
Foto 5: Reparación de bajada de agua pluvial, tubo PVC 4" que se encuentran a la par de los baños, frente a prepa y a la par de 6to.

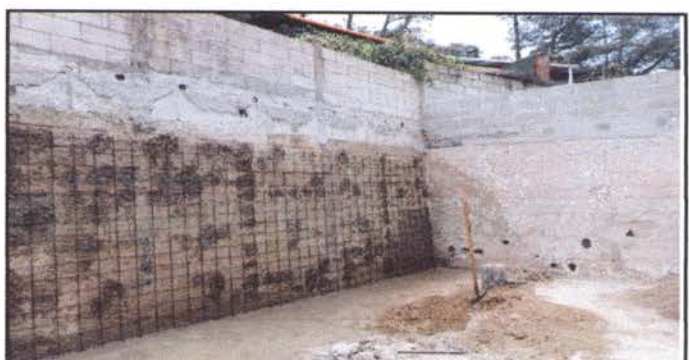
Foto 6: MUROS PERIMETRALES, REPARACION DE REPELLO Y CERNIDO DE PAREDES: Reparación de muro perimetral de block (incluye levantado de altura), Repello en muro (incluye limpieza), Cernido en muro. En aulas de párvulos y 1ro. B.
