SITUACIÓN DEFICIENCIAS DETERMINADAS:

| NOMBRE DEL ESTABLECIMIENTO: | EORM JM No. 614 | DIRECCIÓN DEL ESTABLECIMIENTO: | Km. 12.5 Ruta al Atlántico, Caserio El Buen Pastor zona 17 |
| CÓDIGO DEL ESTABLECIMIENTO: | 00-17-7482-43 | FECHA: | 23 de Agosto |

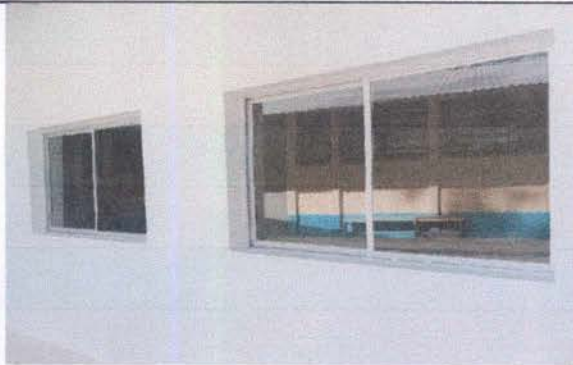
Foto 1: VENTANAS : Sustitución de estructura de metal de ventanas en Parvulos y primero B. Se instalaran ventanas de aluminio anodizado tipo corredizas, vidrio claro de 6mm. de párvulos y primero B

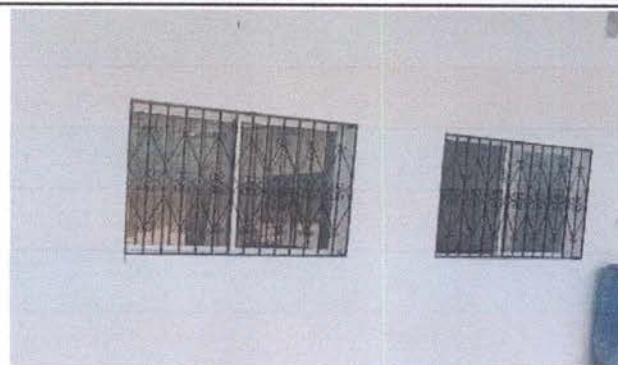
Foto 2: VENTANAS: Mantenimiento a balcones de metal, incluye: desmontaje, limpieza, pintura e instalación en párvulos y primero B.

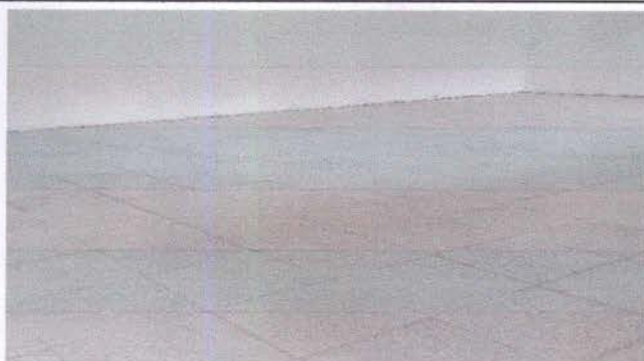
Foto 3: PISOS: Sustitución de piso de torta de concreto por piso granito. Incluye levantado de torta de cemento existente, aplicación de mezcla y nivelación de suelo. En aulas de párvulos, primero B y 5to.

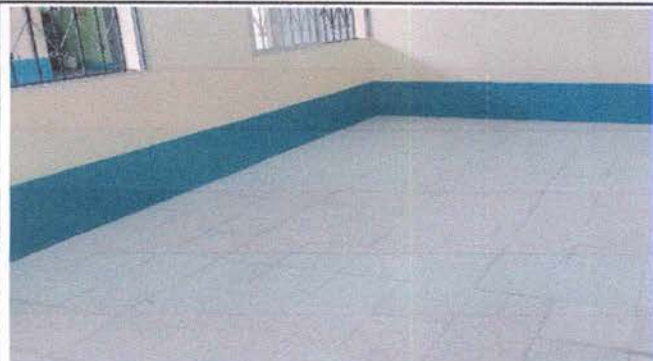
Foto 4: Sustitución de piso de torta de concreto por piso granito. Incluye levantado de torta de cemento existente, aplicación de mezcla y nivelación de suelo. En aulas de párvulos, primero B y 5to.

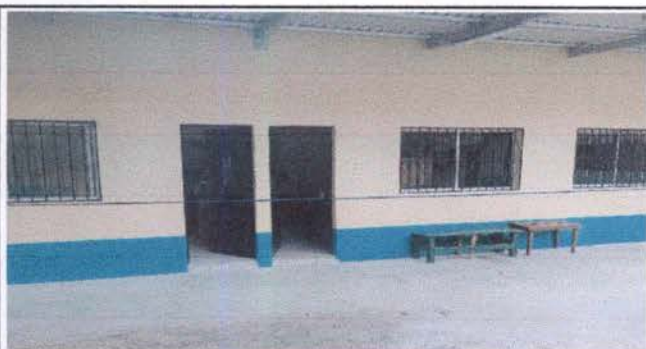
Foto 5: Pintura en muros exteriores e interiores de las aulas de párvulos, primero B y exterior de baños.

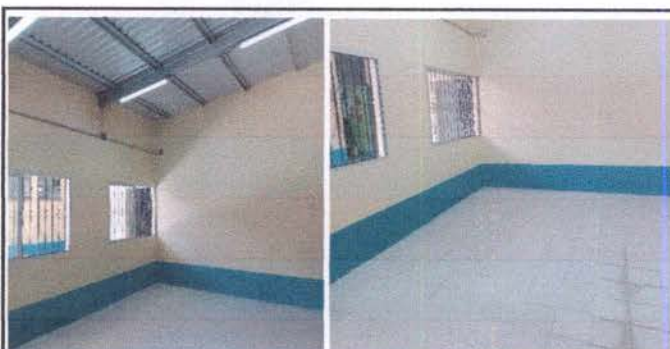
Foto 6: PINTURA: Pintura en muros exteriores e interiores de las aulas de párvulos, primero B y exterior de baños.

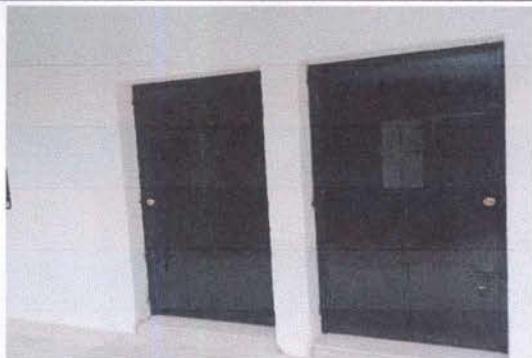
Foto 7: MANO DE OBRA ESPECIALIZADA (HERRERIA) : Fabricación e instalación de puertas de metal en aulas de Párvulos y primero B. incluye pintura.

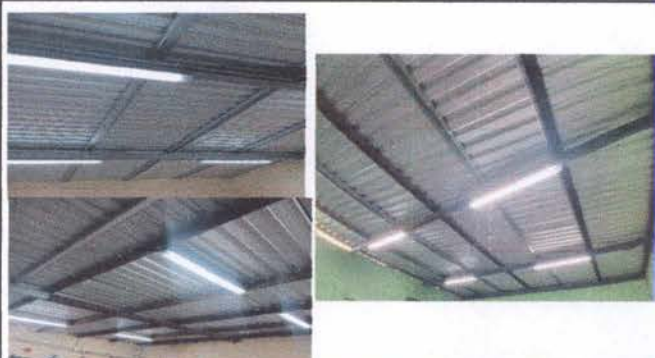
Foto 8: MANO DE OBRA ESPECIALIZADA (ELECTRICIDAD) : Instalación de unidades de iluminación con lámparas a prueba de polvo y humedad, con 2 tubos led de 18 watts (incluye interruptor, ducto y cable eléctrico)

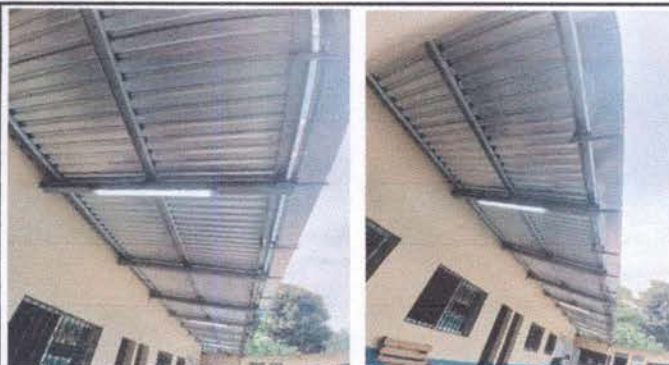
Foto 9: MANO DE OBRA ESPECIALIZADA (ELECTRICIDAD) : Instalación de unidades de iluminación en aulas de Párvulos, 1ro B y corredor.

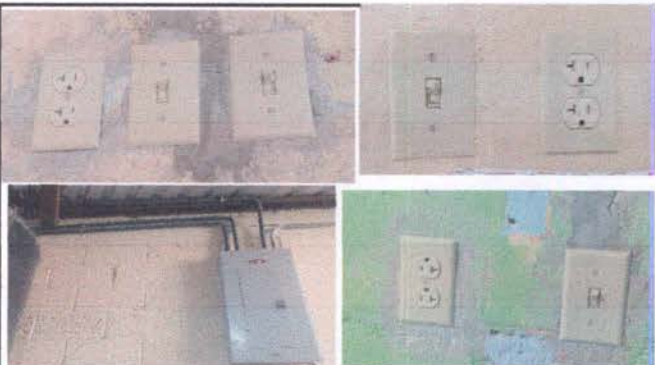
Foto 10: (ELECTRICIDAD) Instalación de unidades de fuerza (tomacorriente) incluye cable eléctrico, y conexión a tablero para individualizar la energía eléctrica para las aulas de 1ro. A, 6to, Párvulos.

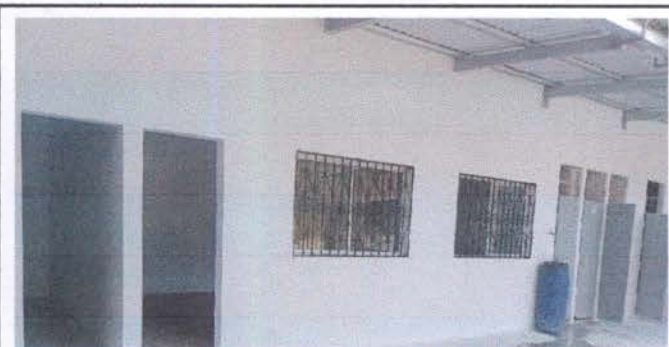
Foto 11: REPARACIÓN DE REPELLO Y CERNIDO DE PARDES: Repello y alisado del area paredes exteriores, parvulos, primero B y paredes exteriores de baños. Incluye mantenimiento de paredes por mal estado.

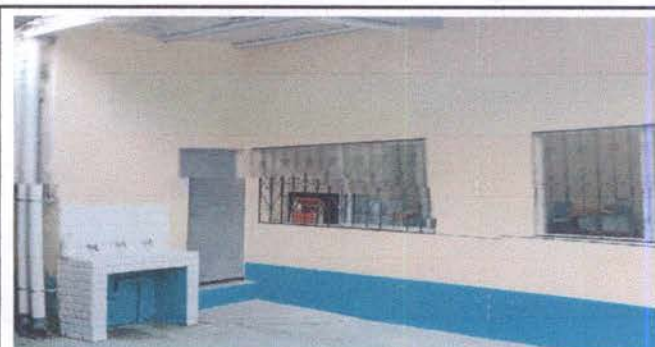
Foto 12: REPARACIÓN DE REPELLO Y CERNIDO DE PARDES: Incluye mantenimiento de paredes por mal estado, limpieza y picado de pared.
