# REGISTRO FOTOGRÁFICO PROGRAMA DE MANTENIMIENTO DE EDIFICIOS ESCOLARES PÚBLICOS

PRA-FOR-123  
Versión 1

SITUACIÓN DEFICIENCIAS DETERMINADAS

| NOMBRE DEL ESTABLECIMIENTO: | EOUM No. 471 "Luz Isabel Sánchez" J.M. | DIRECCIÓN DEL ESTABLECIMIENTO: | Kilometro 14.5 Ruta al Atlantico zona 17. |

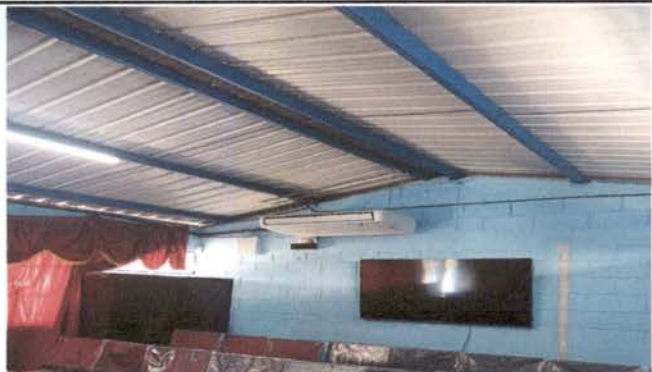
Foto1: Mejoramiento a laboratorio de computación y dirección con cielo falso de PVC mas cornisas de PVC al perímetro. (suministro e instalación de forma inclinada. + sellado de aberturas entre costanera y troquel de lamina). revisar alineación entre costaneras para garantizar superficie uniforme en cielo falso.

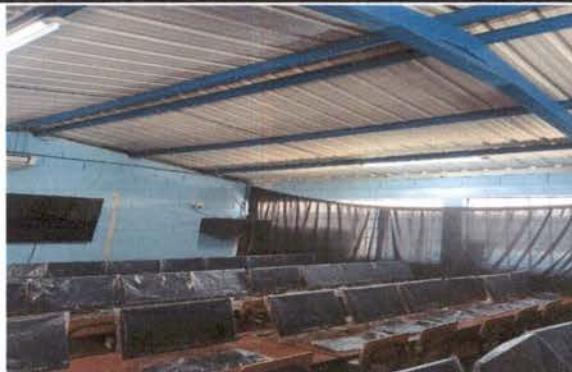
Foto 2: Mejoramiento a laboratorio de computación y dirección con cielo falso de PVC mas cornisas de PVC al perímetro. (suministro e instalación de forma inclinada. + sellado de aberturas entre costanera y troquel de lamina). revisar alineación entre costaneras para garantizar superficie uniforme en cielo falso.

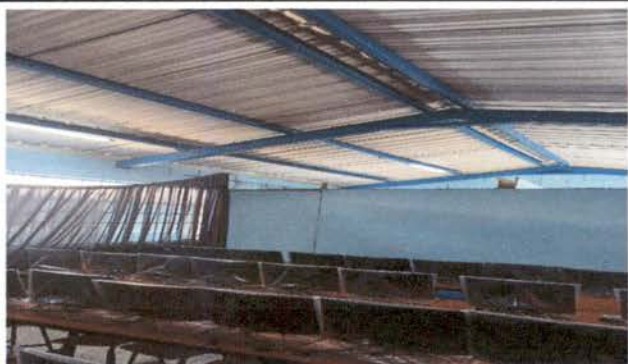
Foto 3: Mejoramiento a laboratorio de computación y dirección con cielo falso de PVC mas cornisas de PVC al perímetro. (suministro e instalación de forma inclinada. + sellado de aberturas entre costanera y troquel de lamina). revisar alineación entre costaneras para garantizar superficie uniforme en cielo falso.

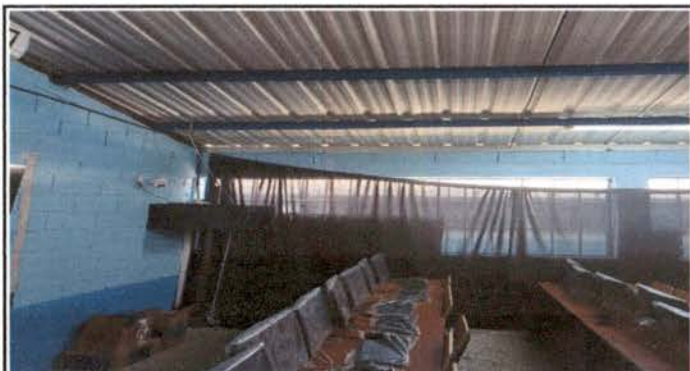
Foto 4: Mejoramiento a laboratorio de computación y dirección con cielo falso de PVC mas cornisas de PVC al perímetro. (suministro e instalación de forma inclinada. + sellado de aberturas entre costanera y troquel de lamina). revisar alineación entre costaneras para garantizar superficie uniforme en cielo falso.

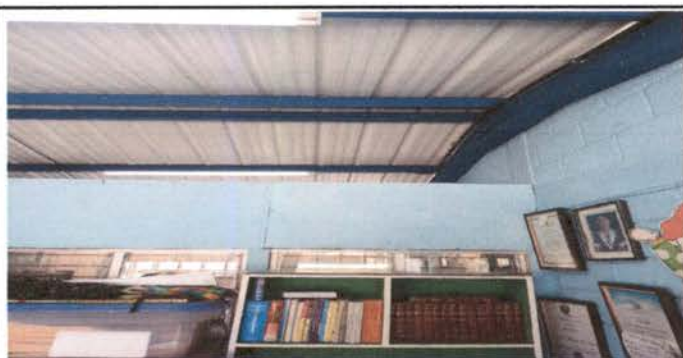
Foto 5: Mejoramiento a laboratorio de computación y dirección con cielo falso de PVC mas cornisas de PVC al perímetro. (suministro e instalación de forma inclinada. + sellado de aberturas entre costanera y troquel de lamina). revisar alineación entre costaneras para garantizar superficie uniforme en cielo falso.

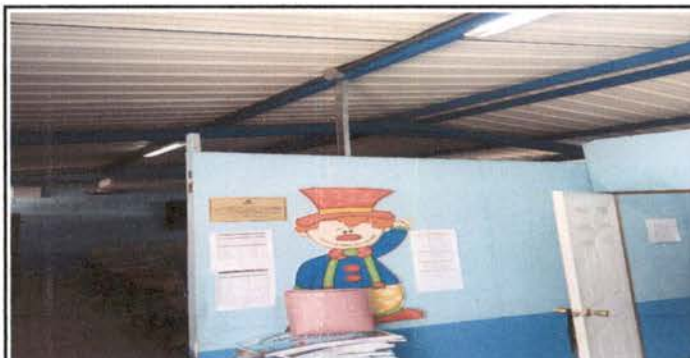
Foto 6: Mejoramiento a laboratorio de computación y dirección con cielo falso de PVC mas cornisas de PVC al perímetro. (suministro e instalación de forma inclinada. + sellado de aberturas entre costanera y troquel de lamina). revisar alineación entre costaneras para garantizar superficie uniforme en cielo falso.

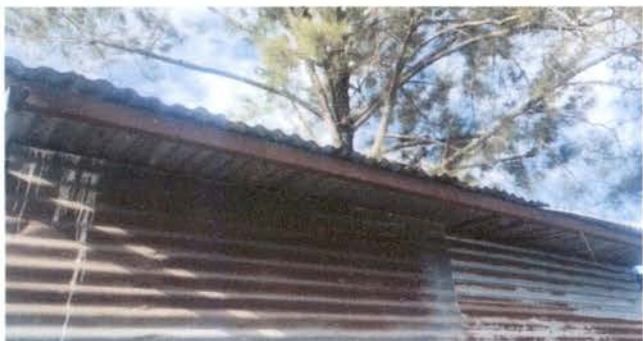
Foto 1: Suministro e instalación de lámina troquelada, aluzinc calibre 26 . En area de cocina.

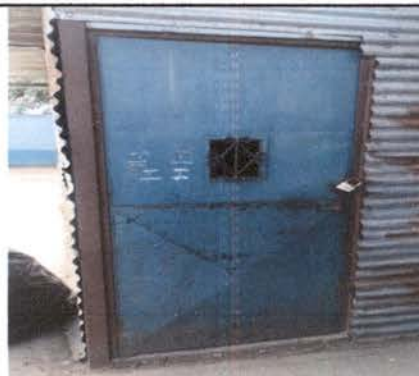
Foto 2: Sustitución de puerta en cocina

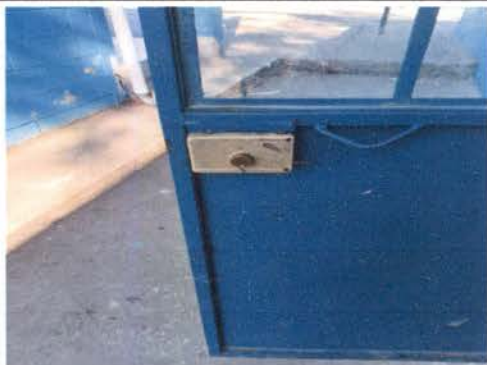
Foto 3: Sustitución de chapa yale en aula de primero primaria

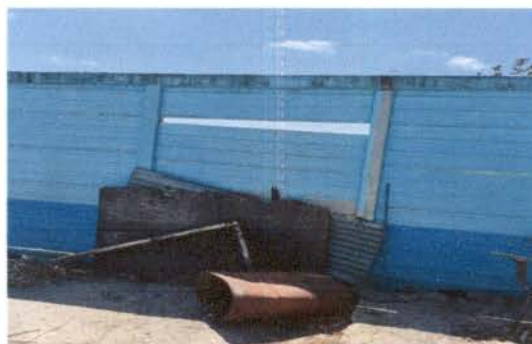
Foto 4: Reparación muro perimetral aldaño a barranco

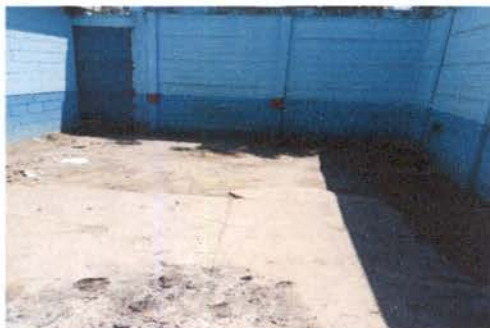
Foto 5: Sustitución de piso de torta de concreto en área de patio trasero .

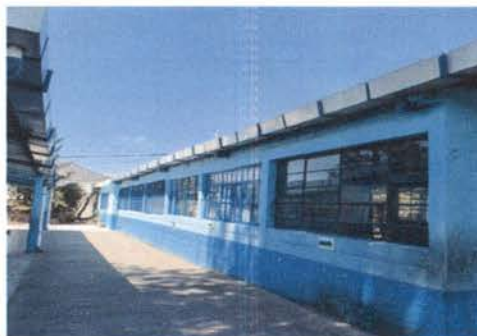
Foto 6: Reparación de canales y caidas de agua en area trasera
