**REGISTRO FOTOGRÁFICO DE SEGUIMIENTO Y MONITOREO A INTERVENCIÓN**

| NOMBRE DEL ESTABLECIMIENTO: | EOUM VALLE DEL NORTE | DIRECCIÓN DEL ESTABLECIMIENTO: | 1AV. CALLE FINAL RESIDENCIALES VALLE DEL NORTE |
| CÓDIGO DEL ESTABLECIMIENTO: | 00-18-0055-43 | FECHA DE LA INSPECCIÓN: | 16/07/2024 |

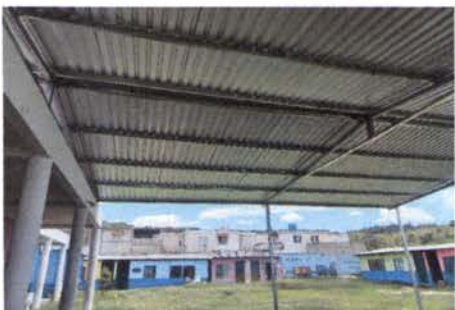
**FOTO 1: SUSTITUCIÓN DE LÁMINA POR LÁMINA TROQUELADA ALUZINC CALIBRE 26 EN GALERA DE PATIO**

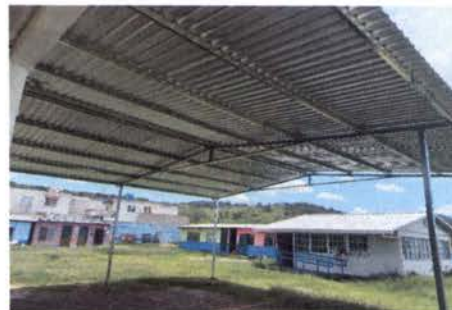
**FOTO 2: SUSTITUCIÓN DE LÁMINA POR LÁMINA TROQUELADA ALUZINC CALIBRE 26 EN GALERA DE PATIO**

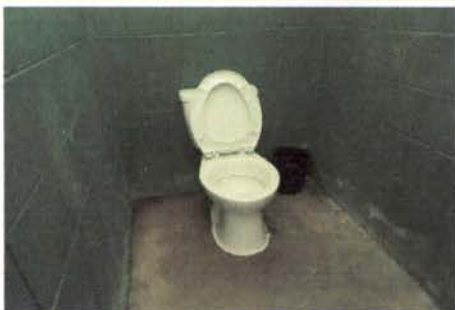
**FOTO 3: SUSTITUCIÓN DE INODORO**

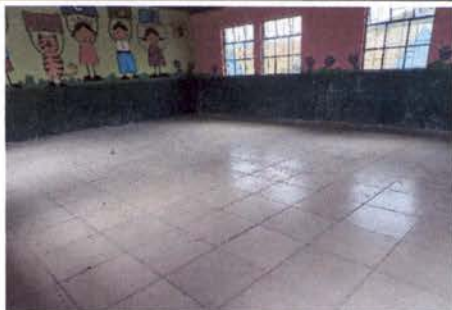
**FOTO 4: SUSTITUCIÓN DE PISO DE TORTA DE CONCRETO POR PISO ANTIDESLIZANTE EN 6 AULAS.**

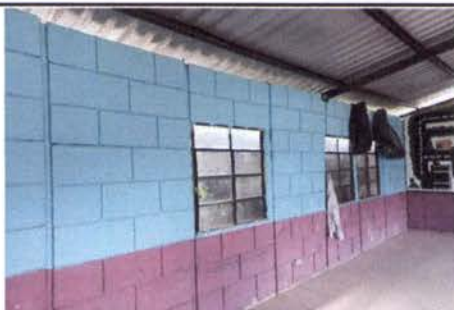
**FOTO 5: SUSTITUCIÓN DE PISO DE TORTA DE CONCRETO POR PISO ANTIDESLIZANTE EN 6 AULAS.**

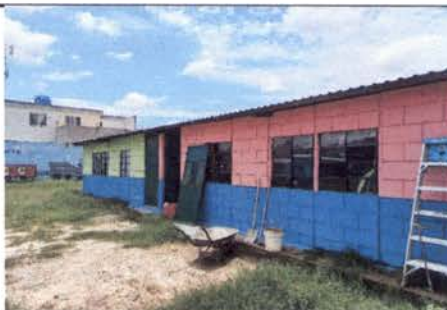
**FOTO 6: DESINSTALACIÓN DE CANAL Y PUERTAS PARA EL PROCESO DE SUSTITUCIÓN DE CANAL Y CHAPAS.**
