REGISTRO FOTOGRÁFICO DE SEGUIMIENTO Y MONITOREO A INTERVENCIÓN

| NOMBRE DEL ESTABLECIMIENTO: | EOUM NO. 821 | DIRECCIÓN DEL ESTABLECIMIENTO: | 16 AV. 4-84 COLONIA RENACIMIENTO MUNICIPAL |
| CÓDIGO DEL ESTABLECIMIENTO: | 00-18-1168-43 | FECHA DE LA INSPECCIÓN: | 11/07/2024 |

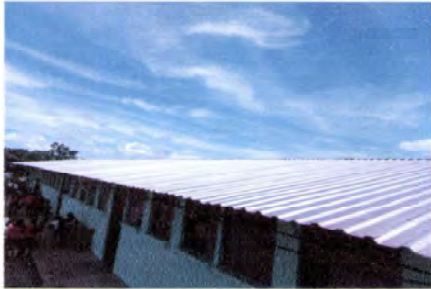
| <p>FOTO 1: SUSTITUCIÓN DE LÁMINAS EN ÁREA DE TECHO.</p> | <p>FOTO 2: SUSTITUCIÓN DE LÁMINAS EN ÁREA DE TECHO.</p> |

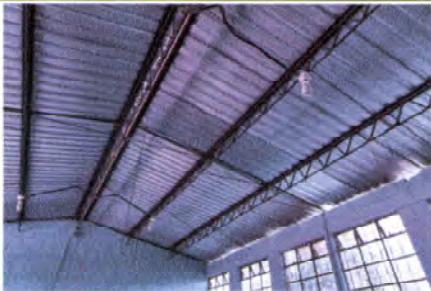
| <p>FOTO 3: SUSTITUCIÓN DE LÁMINAS EN ÁREA DE TECHO.</p> | <p>FOTO 4: APLICACIÓN DE PINTURA EN MUROS EXTERIORES</p> |

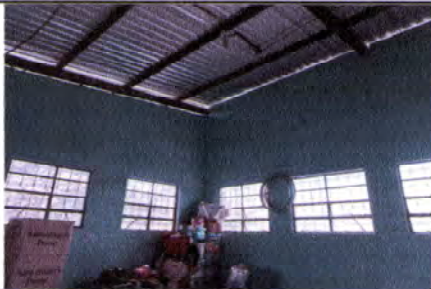
| <p>FOTO 5: APLICACIÓN DE PINTURA EN EL INTERIOR DE LAS AULAS</p> | <p>FOTO 6: MANTENIMIENTO A PORTÓN DE INGRESO, Y TECHADO.</p> |

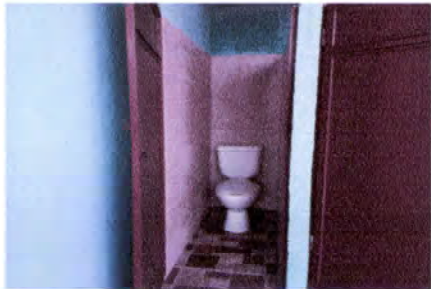
| <p><b>FOTO 7:</b> INSTALACIÓN DE AZULEJO Y CAMBIO DE ACCESORIOS EN INODOROS (FALTA COMPLETAR LA TOTALIDAD DE AZULEJO EN SERVICIOS SANITARIOS)</p> | <p><b>FOTO 8:</b> SUMINISTRO DE PILETAS PARA LAVAMANOS</p> |

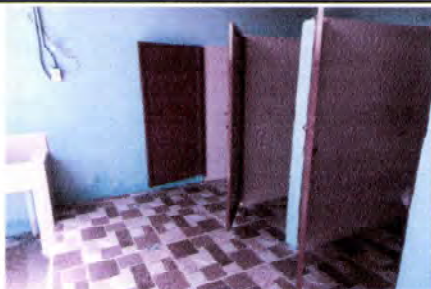
| <p><b>FOTO 9:</b> MANTENIMIENTO DE PUERTAS DE METAL EN SERVICIOS SANITARIOS</p> | <p><b>FOTO 10:</b> SUMINISTRO DE AZULEJO EN PILAS.</p> |
