## REGISTRO FOTOGRÁFICO DE SEGUIMIENTO Y MONITOREO A INTERVENCIÓN

| NOMBRE DEL ESTABLECIMIENTO: | EOUM NO. 437 JM | DIRECCIÓN DEL ESTABLECIMIENTO: | 26 AV. 9-30 PARAISO II ZONA 18 |
| CÓDIGO DEL ESTABLECIMIENTO: | 00-18-1170-43 | FECHA DE LA INSPECCIÓN: | 02/07/2024 |

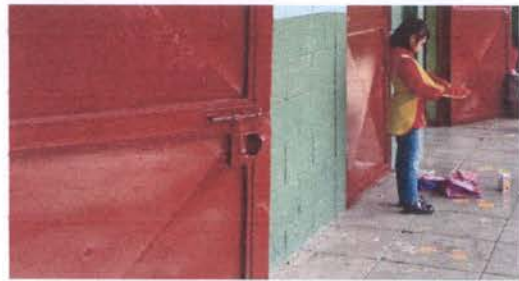
Foto 1: MANTENIMIENTO DE PUERTAS DE METAL

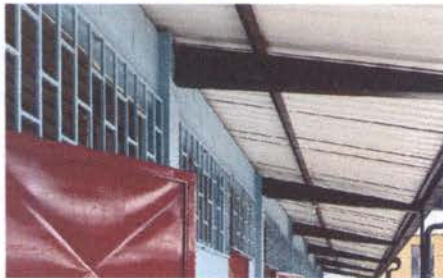
Foto 2: CAMBIO DE CHAPAS

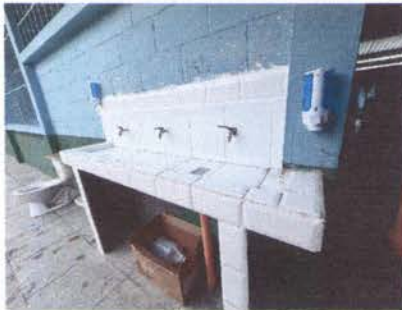
Foto 7: CONSTRUCCIÓN DE LAVAMANOS (PARA NIÑOS Y NIÑAS DE LA PRIMARIA)

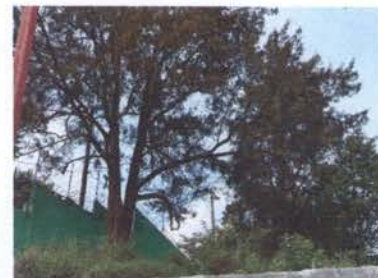
FOTO 10: REPARACIÓN DE MURO PERIMETRAL DE BLOCK CON TUBO HG Y MALLA GALVANIZADA

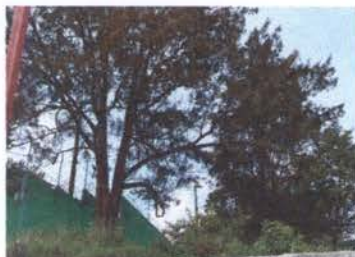
FOTO 11: REPARACIÓN DE CERCO DE LAMBRE DE PUA

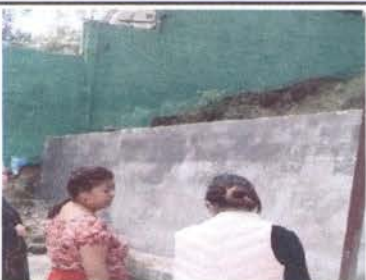
| <p>FOTO 17: REPARACIÓN DE MURO DE CONTENCIÓN (PINTURA, REPELO DE GRIETAS Y AGUJEROS)</p> | |
