SITUACIÓN DEFICIENCIAS DETERMINADAS PREVIO ☐ DURANTE ☒ POSTERIOR ☐

| NOMBRE DEL ESTABLECIMIENTO: | EOUM No. 76 JV, FRAY IGNACIO BARNOYA | DIRECCIÓN DEL ESTABLECIMIENTO: | 12 AVENIDA 9-00 COLONIA MAYA ZONA 18 |
| CÓDIGO DEL ESTABLECIMIENTO: | 00-18-1186-43 | FECHA: | 15 DE MAYO DE 2024 |

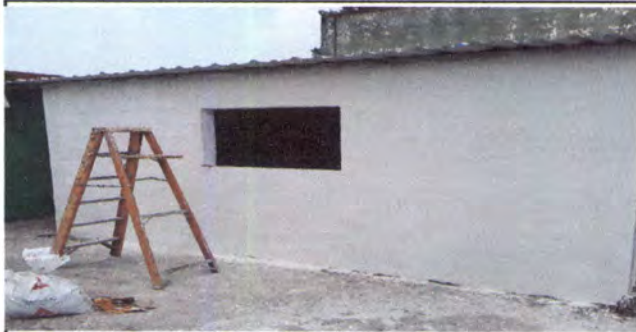
Foto1: SUSTITUCION DE TECHO DE LAMINA POR LAMINA TROQUELADA CALIBRE 26 ALUZINC

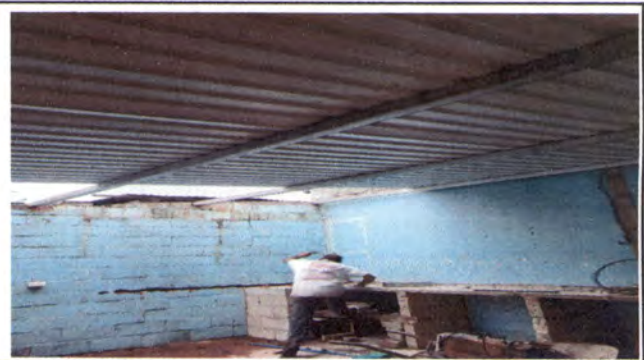
Foto 2: SUSTITUCION DE TECHO DE LAMINA POR LAMINA TROQUELADA CALIBRE 26 ALUZINC

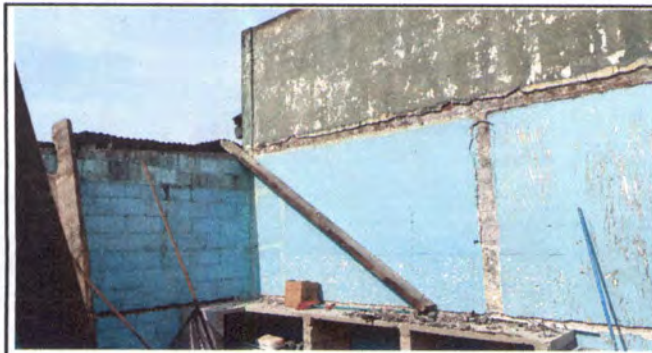
Foto 3: ESTRUCTURA DE METAL DE COCINA

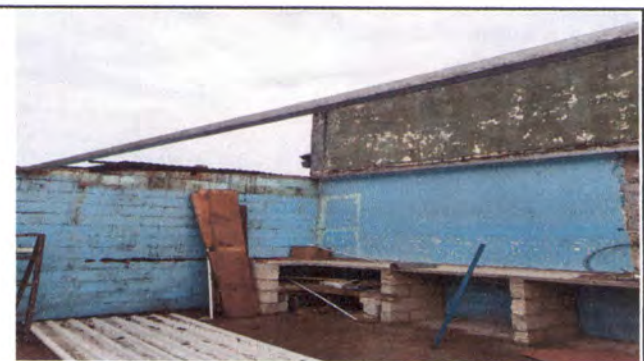
Foto 4: ESTRUCTURA DE METAL DE COCINA

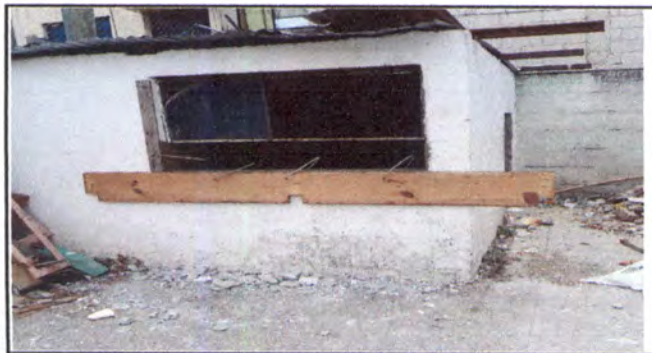
Foto 5: SUSTITUCION DE COMPUERTAS METALICAS , AREA DE BASURERO

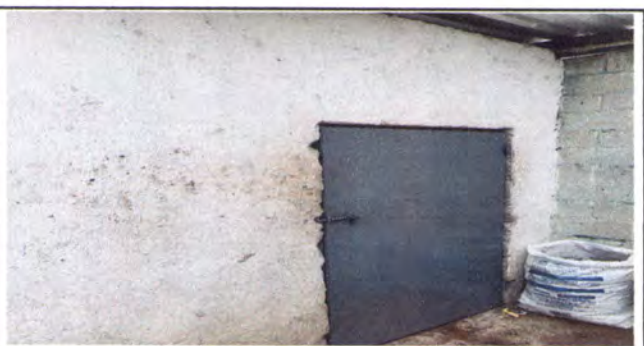
Foto 6: SUSTITUCION DE COMPUERTAS METALICAS , AREA DE BASURERO

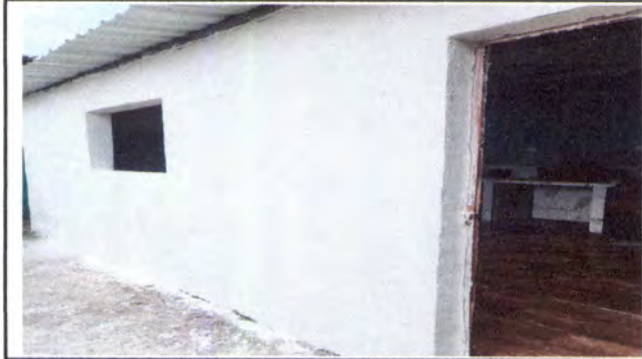
FOTO 7: SUSTITUCION Y AMPLEACION DE VENTANAS CON BALCON DE COCINA

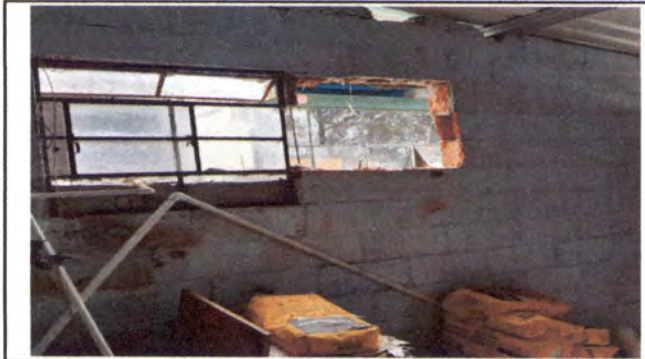
FOTO 8: SUSTITUCION Y AMPLEACION DE VENTANAS CON BALCON DE COCINA

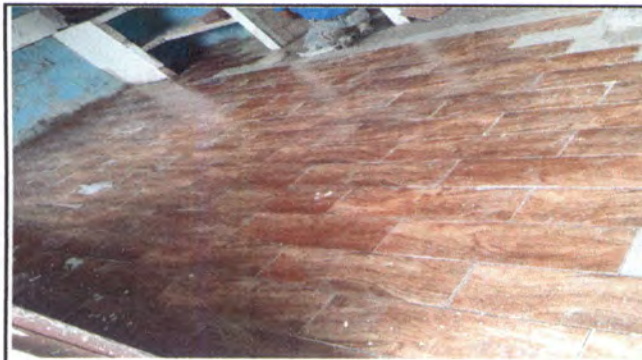
FOTO 9: COLOCACION DE PISO CERAMICO EN COCINA Y BODEGA

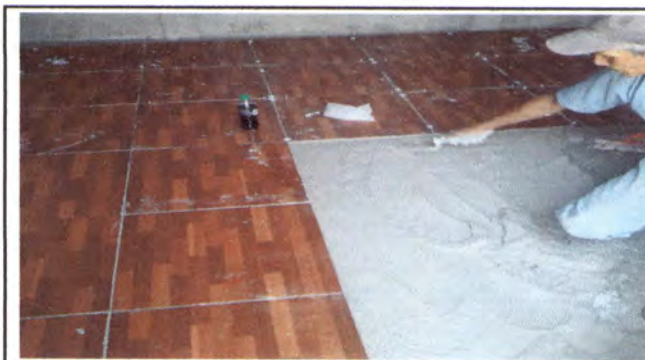
FOTO 10: COLOCACION DE PISO EN BODEGA

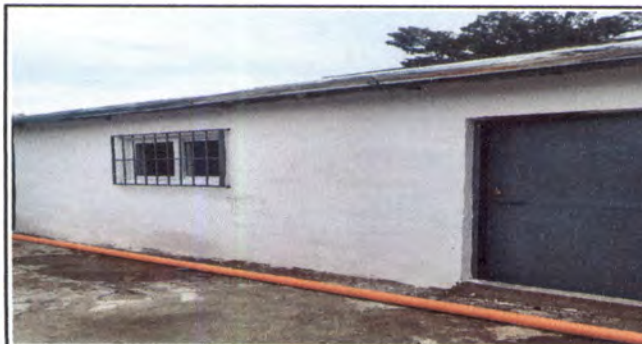
FOTO 11: CANALES PLUVIALES Y BAJADAS DE AGUA DE COCINA

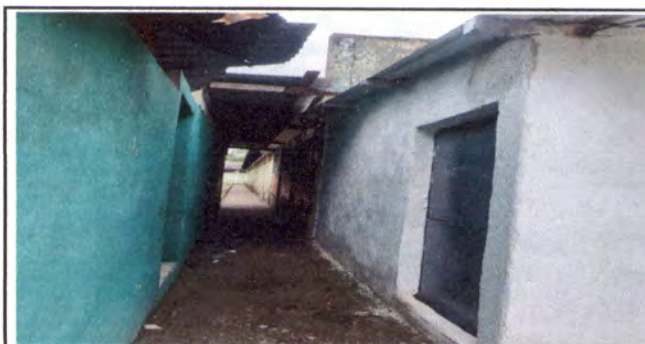
FOTO 12: CANALES PLUVIALES Y BAJADAS DE AGUA DE COCINA

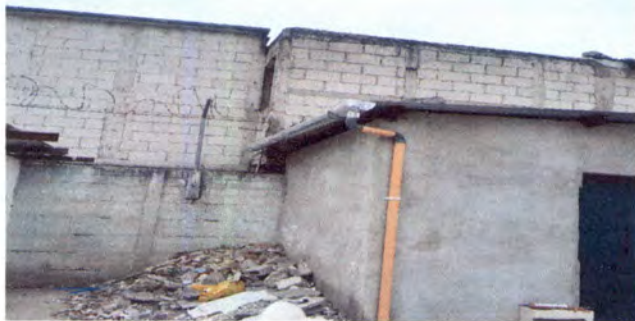
FOTO 13 : CANALES PLUVIALES Y BAJADAS DE AGUA DE BODEGA

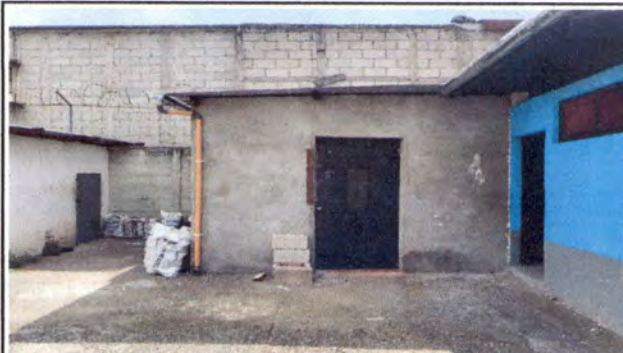
FOTO 14 :CANALES PLUVIALES Y BAJADAS DE AGUA DE BODEGA

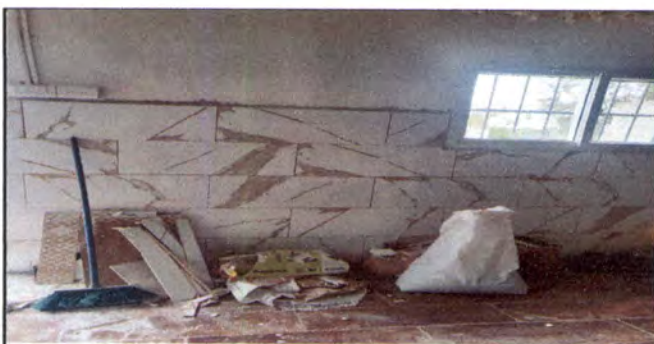
FOTO 15:REPARACION Y CERNIDO DE PAREDES DE COCINA

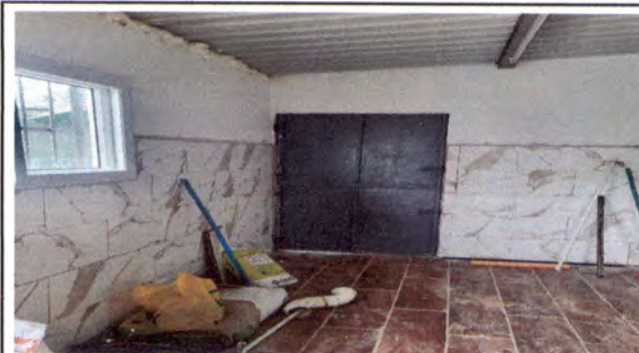
FOTO 16:REPARACION Y CERNIDO DE PAREDES DE COCINA

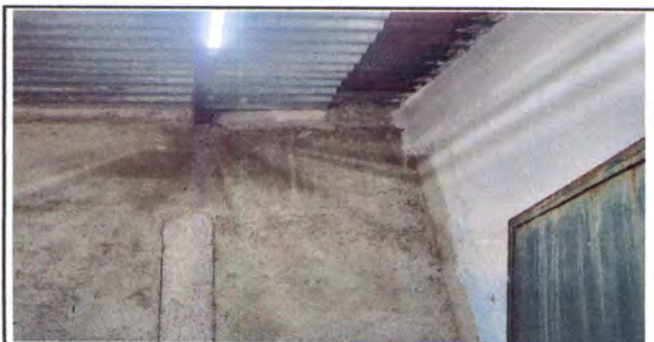
FOTO 17:REPARACION Y CERNIDO DE PAREDES DE BODEGA

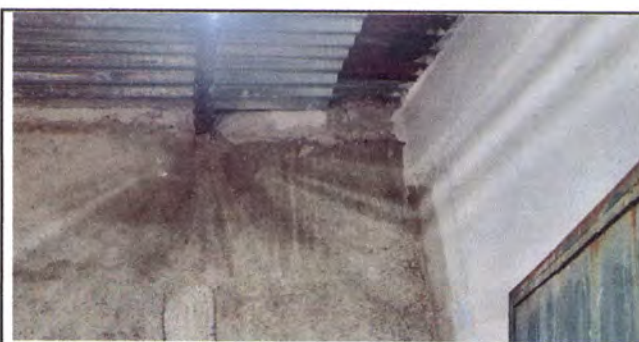
FOTO 18:REPARACION Y CERNIDO DE PAREDES DE BODEGA

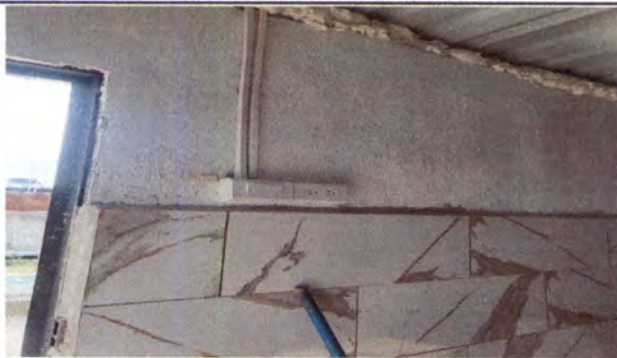
FOTO 19: TOMACORRIENTES/APAGADORES DE COCINA

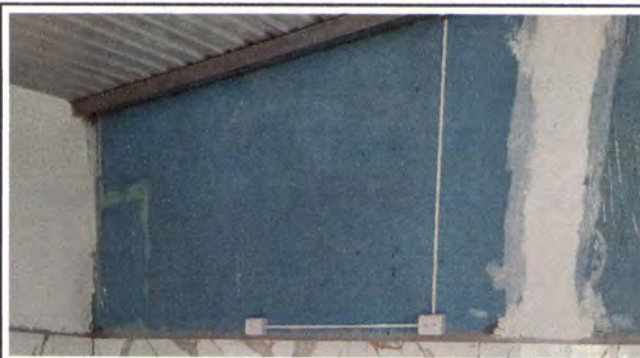
FOTO 20 : TOMACORRIENTES/APAGADORES DE COCINA

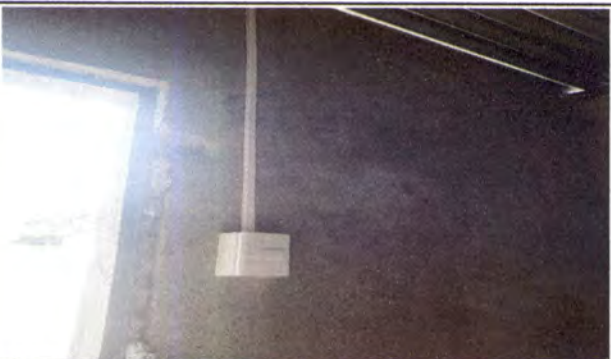
FOTO 21: TOMACORRIENTES/APAGADORES DE BODEGA (NO CUENTA CON APAGADORES)

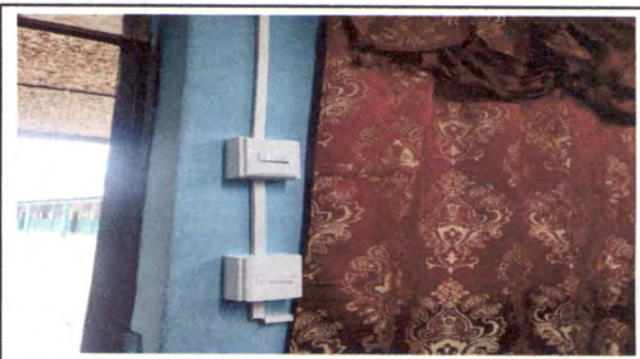
FOTO 22: TOMACORRIENTES/APAGADORES DE DIRECCION

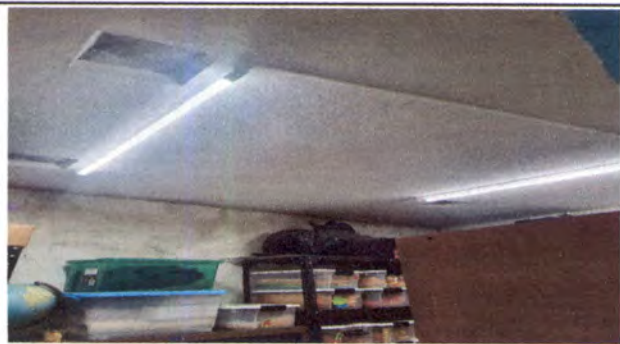
FOTO 23: TOMACORRIENTES/APAGADORES DE DIRECCION

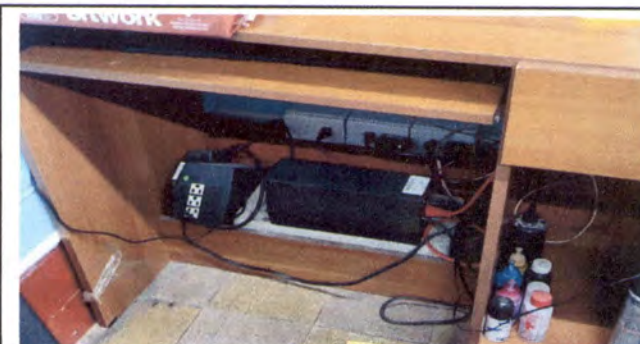
FOTO 24: TOMACORRIENTES/APAGADORES DE DIRECCION

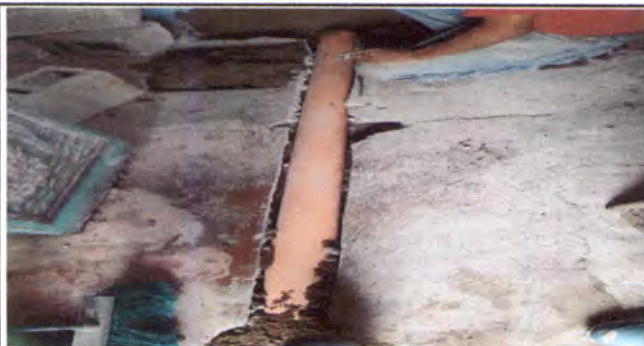
FOTO 29:SUSTITUCION Y MANTENIMIENTO DE REPOSADERAS Y DRENAJES DE COCINA Y PATIO

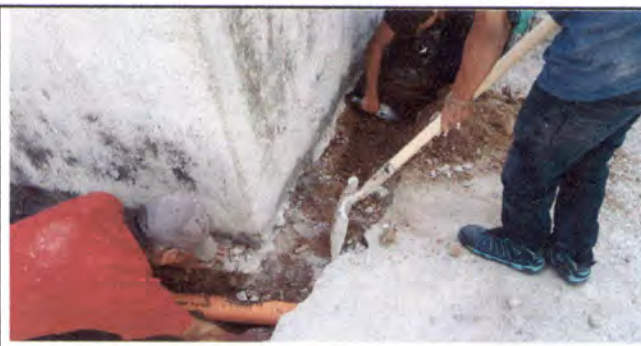
FOTO 30:SUSTITUCION Y MANTENIMIENTO DE REPOSADERAS Y DRENAJES DE COCINA Y PATIO

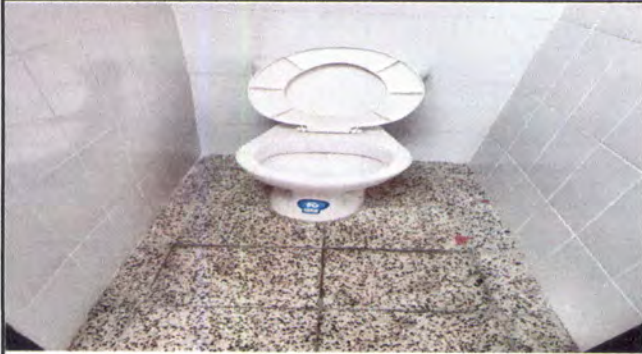
FOTO 31 : SUSTITUCION E INSTALACION DE SANITARIO Y LAVAMANOS (BAÑOS DE NIÑOS)

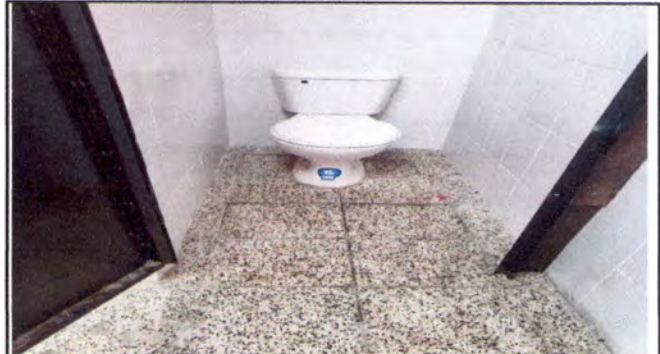
FOTO 32 : SUSTITUCION E INSTALACION DE SANITARIO Y LAVAMANOS (BAÑOS DE NIÑOS)

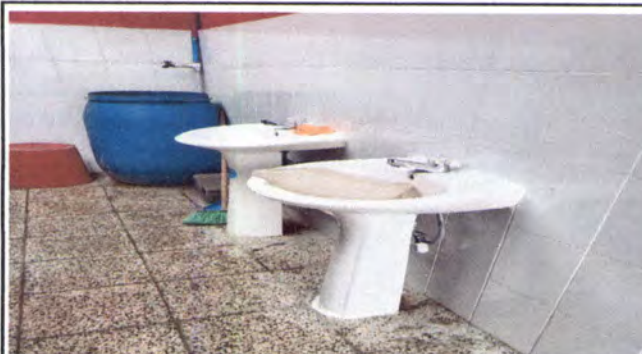
FOTO 33: SUSTITUCION E INSTALACION DE SANITARIO Y LAVAMANOS (BAÑOS DE NIÑOS)

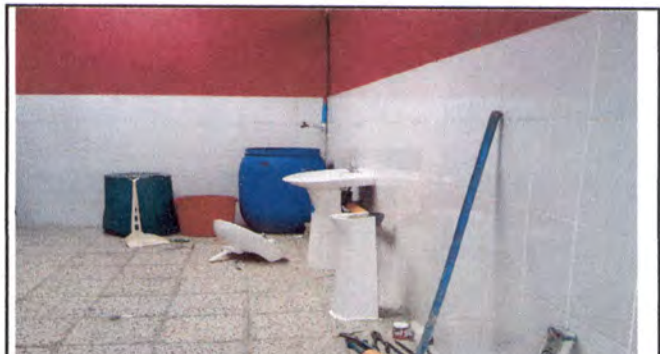
FOTO 34: SUSTITUCION E INSTALACION DE SANITARIO Y LAVAMANOS (BAÑOS DE NIÑOS)

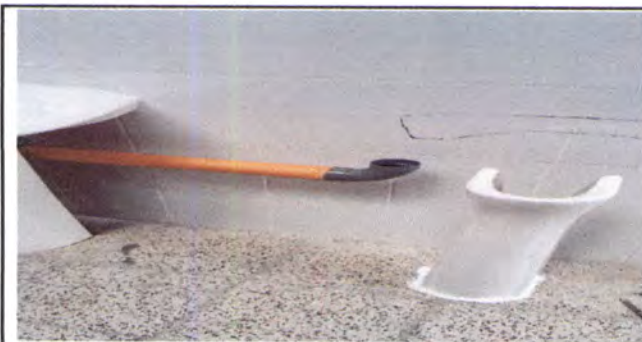
FOTO 35: SUSTITUCION E INSTALACION DE SANITARIO Y LAVAMANOS (BAÑOS DE NIÑOS)

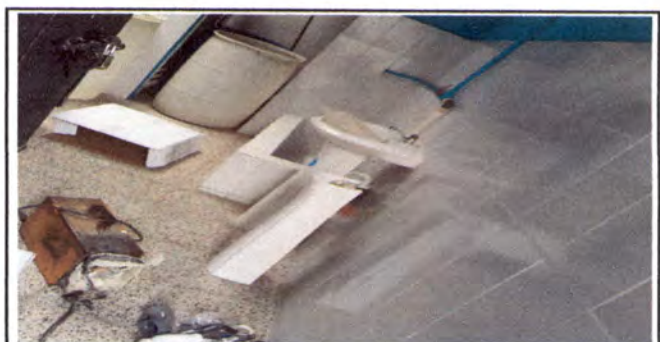
FOTO 36: SUSTITUCION E INSTALACION DE SANITARIO Y LAVAMANOS (BAÑOS DE NIÑOS)

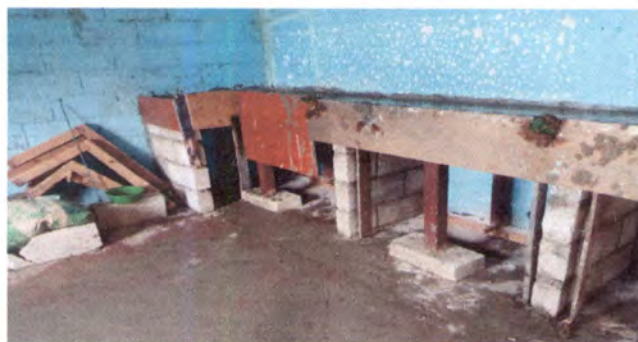
FOTO 37 : REPACION DE ENCINERA DE COCINA/PLANCHA DE CONCRETO

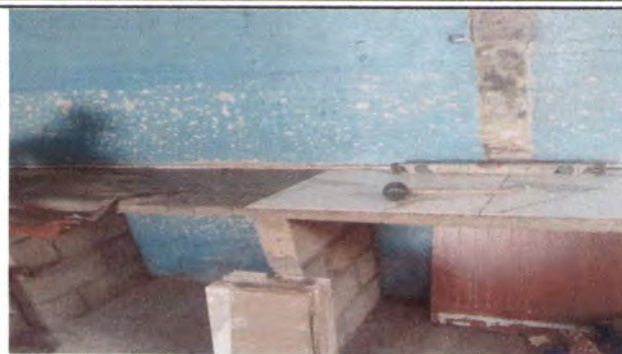
FOTO 38 :REPACION DE ENCINERA DE COCINA/PLANCHA DE CONCRETO

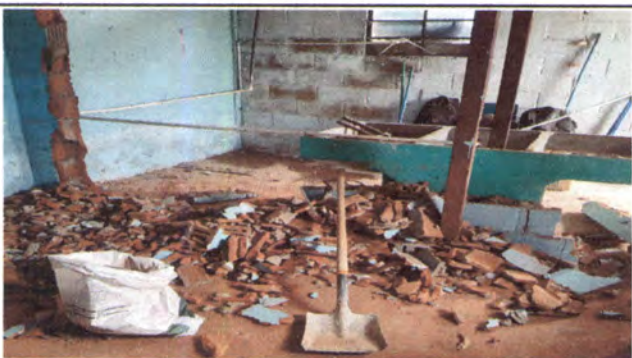
FOTO 39: DEMOLICION DE PARED DE COCINA ( INCLUYE SACADO DE RIPIO)

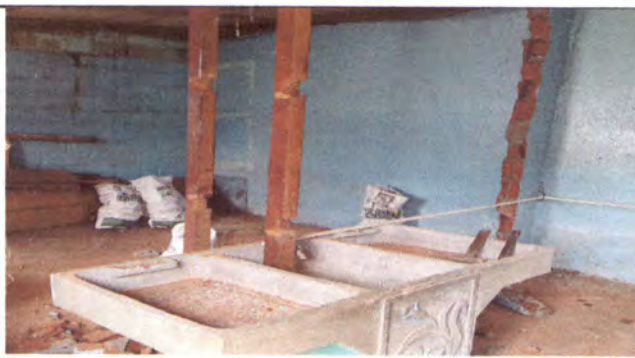
FOTO 40:DEMOLICION DE PARED DE COCINA ( INCLUYE SACADO DE RIPIO)

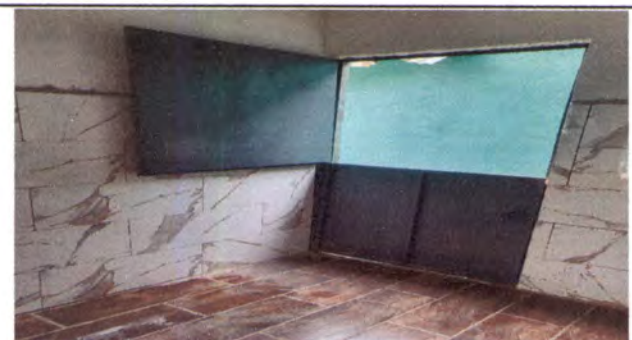
FOTO 41:SUSTITUCION DE PUERTAS DE METAL CON CHAPA , AREA DE COCINA

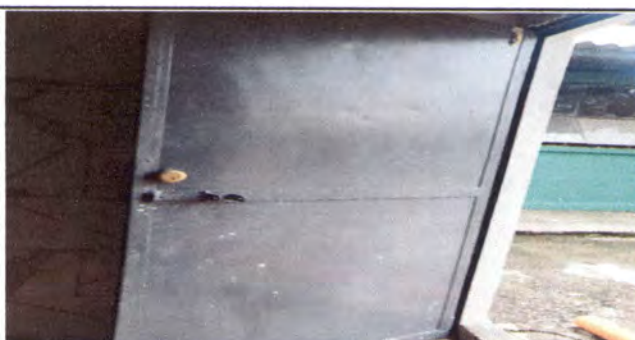
FOTO 42:SUSTITUCION DE PUERTAS DE METAL CON CHAPA , AREA DE COCINA

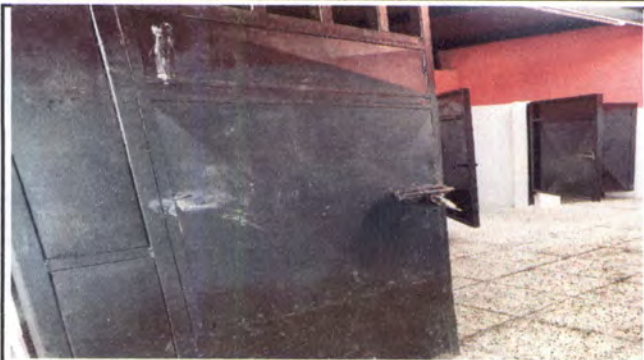
FOTO 43 : MANTENIMIENTO A PUERTAS DE SANITARIOS

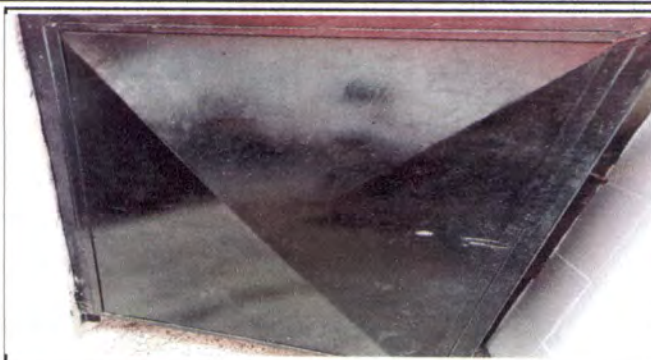
FOTO 44: MANTENIMIENTO A PUERTAS DE SANITARIOS

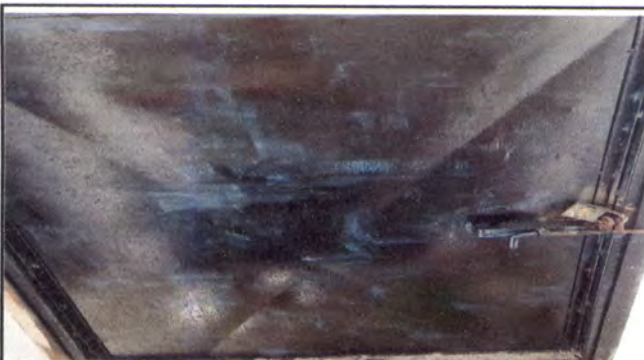
FOTO 45: MANTENIMIENTO A PUERTAS DE SANITARIOS

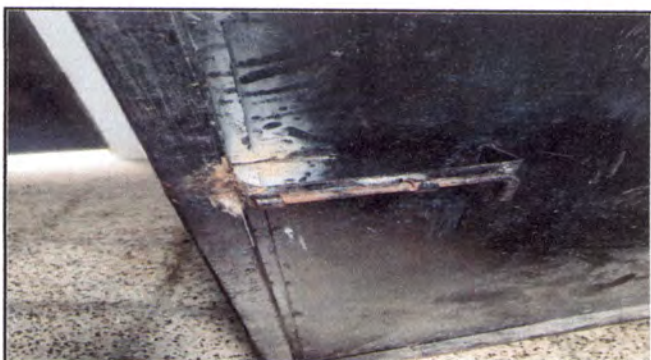
FOTO 46: MANTENIMIENTO A PUERTAS DE SANITARIOS

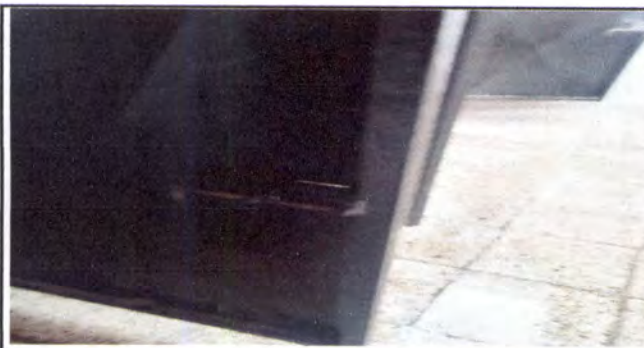
FOTO 47: MANTENIMIENTO A PUERTAS DE SANITARIOS

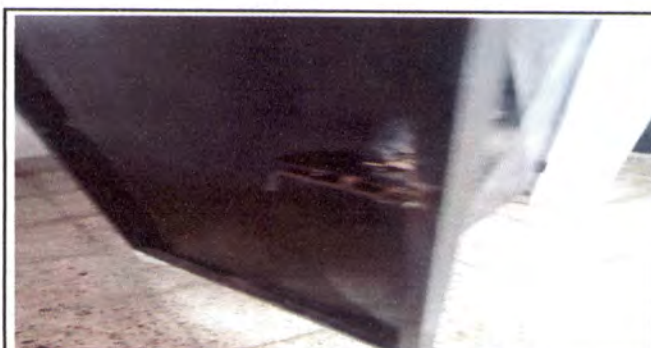
FOTO 48: MANTENIMIENTO A PUERTAS DE SANITARIOS

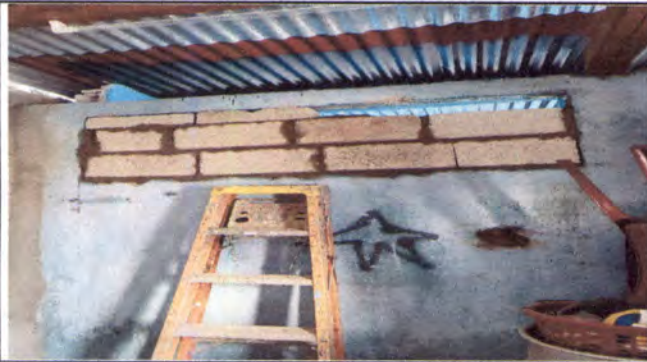
FOTO 49 : REPELLO DE CEMENTO Y CERNIDO DE PARED DE BODEGA

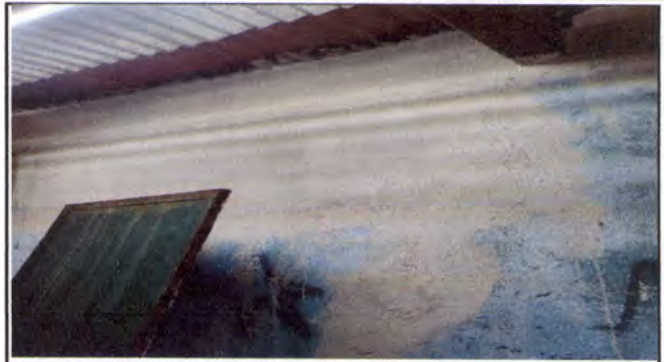
FOTO 50: REPELLO Y CERNIDO DE PARED DE BODEGA
