| REGISTRO FOTOGRÁFICO DE SEGUIMIENTO Y MONITOREO A INTERVENCIÓN | | | |
| NOMBRE DEL ESTABLECIMIENTO: | EOUM JOHN F KENNEDY JV | DIRECCIÓN DEL ESTABLECIMIENTO: | 3AV. LOTE 200 COLONIA KENNEDY ZONA 18 |
| CÓDIGO DEL ESTABLECIMIENTO: | 00-18-1187-43 | FECHA DE LA INSPECCIÓN: | 02/07/2024 |

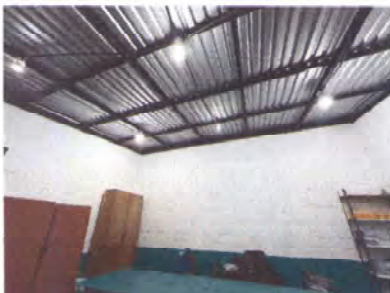
| REGISTRO FOTOGRÁFICO DE SEGUIMIENTO Y MONITOREO A INTERVENCIÓN | | | |
|---|---|---|---|
| <p>Foto 1: SUSTITUCIÓN DE LAMINA, POR LAMINA TROQUELADA ALUZINC CALIBRE 26 INCLUYE LIMPIEZA PINTURA</p> | | <p>Foto 2: LEVANTADO DE MOJINTES, CON PINES, FUNDICIÓN Y ARMADO.</p> | |

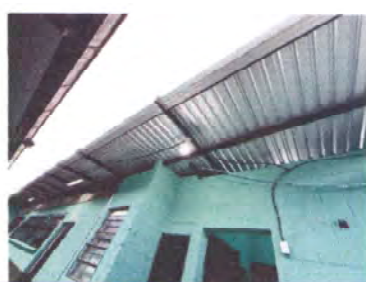
| REGISTRO FOTOGRÁFICO DE SEGUIMIENTO Y MONITOREO A INTERVENCIÓN | | | |
|---|---|---|---|
| <p>Foto 3: IMPERMEABILIZACIÓN DE LOSA</p> | | <p>Foto 4: CANALES Y BAJADAS DE AGUA PLUVIAL</p> | |

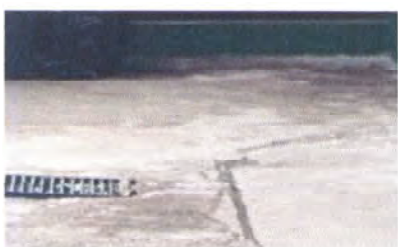
| REGISTRO FOTOGRÁFICO DE SEGUIMIENTO Y MONITOREO A INTERVENCIÓN | | | |
|---|---|---|---|
| <p>Foto 5: FUNDICIÓN EN AGUJERO EN SEGUNDO PATIO</p> | | <p>Foto 6: SUSTITUCIÓN DE LAMPARAS CONTRA HUMEDAD Y POLVO P/2 TUBOS LED</p> | |
