SITUACIÓN DEFICIENCIAS DETERMINADA:

| NOMBRE DEL ESTABLECIMIENTO: | Escuela Oficial Urbana Mixta no. 104 Puerto Rico | DIRECCIÓN DEL ESTABLECIMIENTO: | 4ta, calle colonia Lavarreda zona 18 |

# REGISTRO FOTOGRÁFICO PROGRAMA DE MANTENIMIENTO DE EDIFICIOS ESCOLARES PÚBLICOS

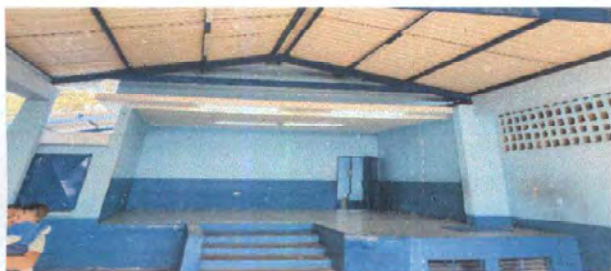
Foto1: Reparación de muros interiores

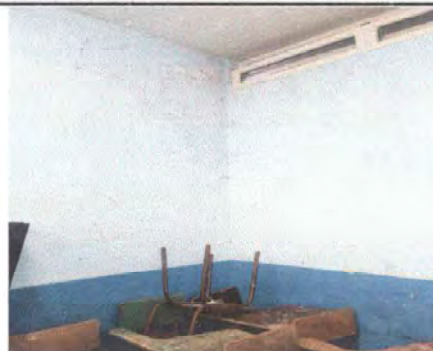
Foto 2: Filtración de agua en muros interiores.

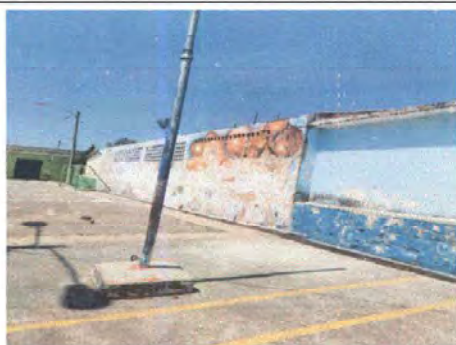
Foto 3: Pintura en muros exteriores e interiores

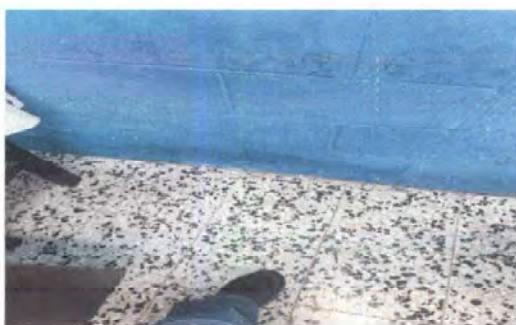
Foto 5: impermeabilización de muro

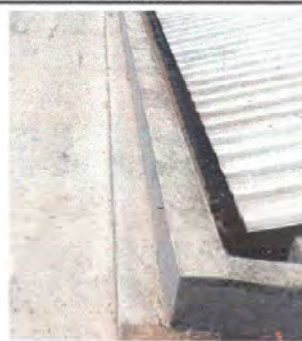
Foto 6: Canal en área de escenario

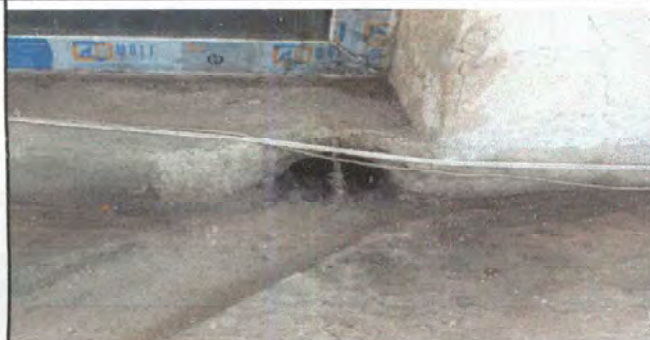
Foto 7: Reparacion bajada pasillo Sanitarios por filtracion

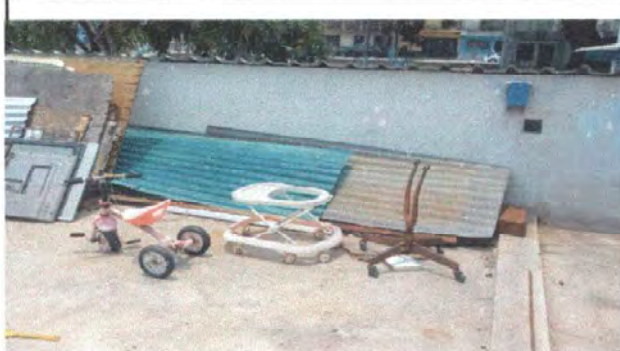
Foto 8: Impermeabilización de Losa

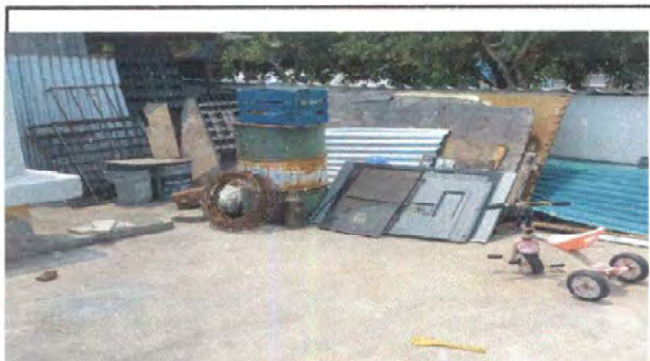
Foto 9: Impermeabilización de Losa

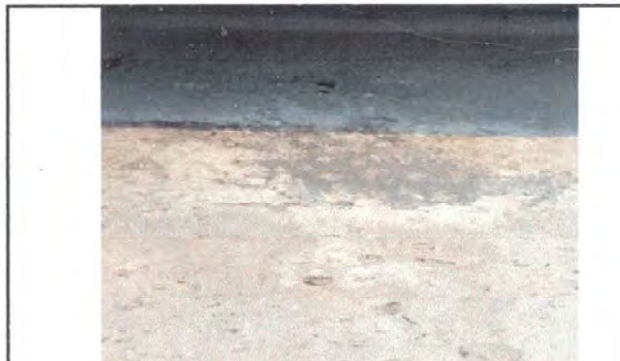
Foto 10: Impermeabilización de Losa

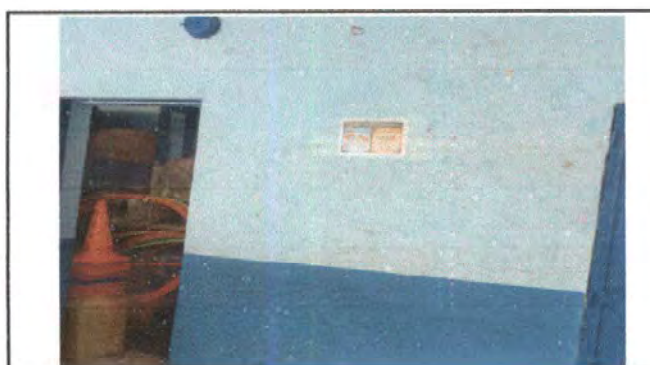
Foto 11: Filtracion en pasillo sanitarios

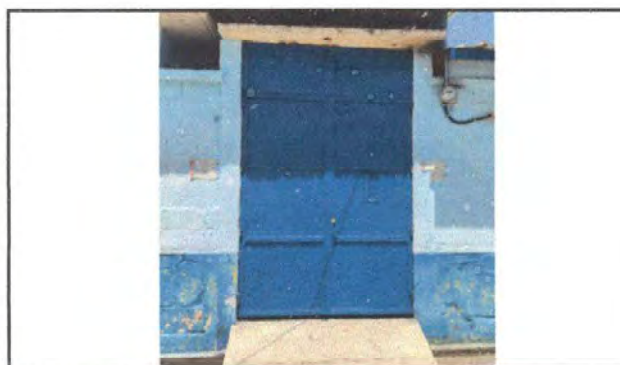
Foto 12: Reparacion y modificacion de Porton principal
