| REGISTRO FOTOGRÁFICO DE SEGUIMIENTO Y MONITOREO A INTERVENCIÓN | | | |
| NOMBRE DEL ESTABLECIMIENTO: | EOUM NO. 104 "PUERTO RICO" | DIRECCIÓN DEL ESTABLECIMIENTO: | 14 AVE. Y 5A. CALLE COLONIA LAVARREDA. |
| CÓDIGO DEL ESTABLECIMIENTO: | 00-18-1188-43 | FECHA DE LA INSPECCIÓN: | 12/07/2024 |

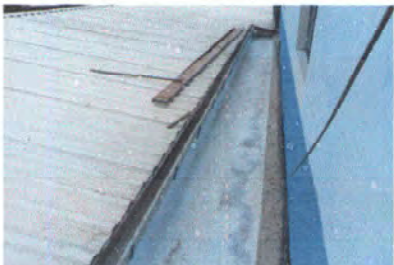
| REGISTRO FOTOGRÁFICO DE SEGUIMIENTO Y MONITOREO A INTERVENCIÓN | | | |
|---|---|---|---|
| FOTO 1: REPARACIÓN DE DESNIVEL DE CANAL DE CEMENTO EN 2DO. PRIMARIA | | FOTO 2: APLICACIÓN DE IMPERMEABILIZANTE EN CANAL DE CEMENTO, EN ÁREA DE ESCENARIO | |

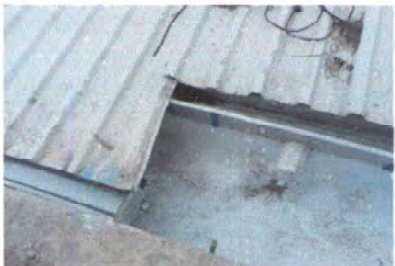
| REGISTRO FOTOGRÁFICO DE SEGUIMIENTO Y MONITOREO A INTERVENCIÓN | | | |
|---|---|---|---|
| FOTO 3: REPARACIÓN DE DESNIVEL DE CANAL DE CEMENTO EN 2DO. PRIMARIA | | FOTO 4: IMPERMEABILIZACIÓN Y RESANE DE LOSA EN CORREDOR PRINCIPAL. FALTA ÁREA DE PÁRVULOS 4 | |

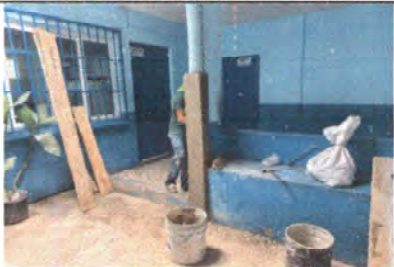
| REGISTRO FOTOGRÁFICO DE SEGUIMIENTO Y MONITOREO A INTERVENCIÓN | | | |
|---|---|---|---|
| FOTO 5: REFUERZO DE BAJADA DE AGUA PLUVIAL EN ESCENARIO, CON CONCRETO | | FOTO 6: REPARACIÓN DE BAJADA DE AGUA PLUVIAL EN ÁREA DE BODEGA DE PASILLO PRINCIPAL. EN PROCESO DE CAMBIO DE TUBO, DEBIDO A FILTRACIÓN | |

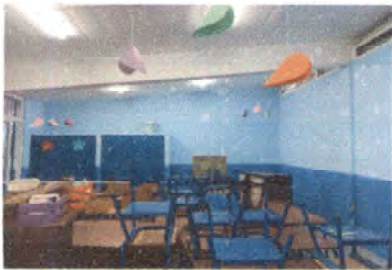
| REGISTRO FOTOGRÁFICO DE SEGUIMIENTO Y MONITOREO A INTERVENCIÓN | | | |
|---|---|---|---|
| FOTO 7: APLICACIÓN DE PINTURA EN MUROS DE AULA | | FOTO 8: REPARACIÓN DE CAJA DE DRENAJE PLUVIAL Y ELABORACIÓN DE TAPADERA (TRABAJO EXTRA POR IMPREVISTO) | |

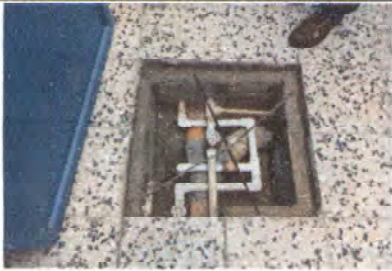
| REGISTRO FOTOGRÁFICO DE SEGUIMIENTO Y MONITOREO A INTERVENCIÓN | | | |
|---|---|---|---|
| FOTO 9: ELABORACIÓN DE CAJA DE CONCRETO PARA INSTALACIONES HIDRÁULICAS | | | |
