SITUACIÓN DEFICIENCIAS DETERMINADAS

| NOMBRE DEL ESTABLECIMIENTO: | EODP ANEXA A ESCUELA OFICIAL RURAL MIXTA SANTA BÁRBARA | DIRECCIÓN DEL ESTABLECIMIENTO: | Lote 117 sector 4, kilómetro 15.5 ruta al Atlántico, zona 18 Colonia Santa Bárbara |
| CÓDIGO DEL ESTABLECIMIENTO: | 00-18-7032-42 | FECHA: | 7/08/2024 |

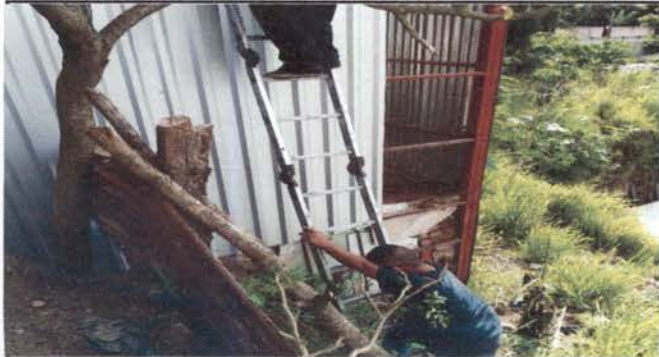
Foto1: Sustitución de lámina, por lámina troquelada aluzinc calibre 26 ( para 1 salon)

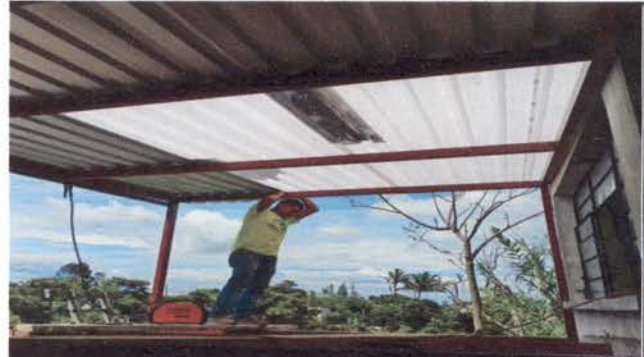
Foto 2: Sustitución de lámina, por lámina troquelada aluzinc calibre 26 y levantamiento de 2 metros para evitar caída de agua ( para 1 salon)

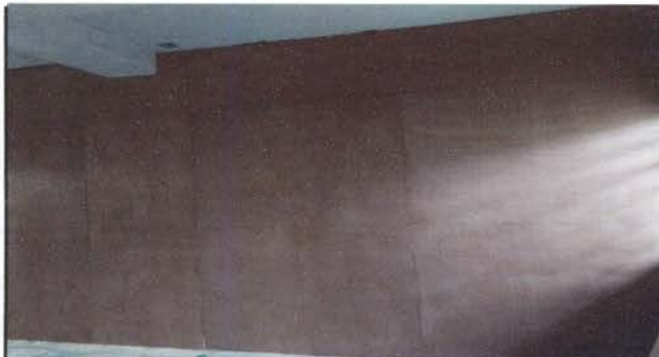
Foto 3: Sustitución de estructura de madera por madera ( para 4 salones)

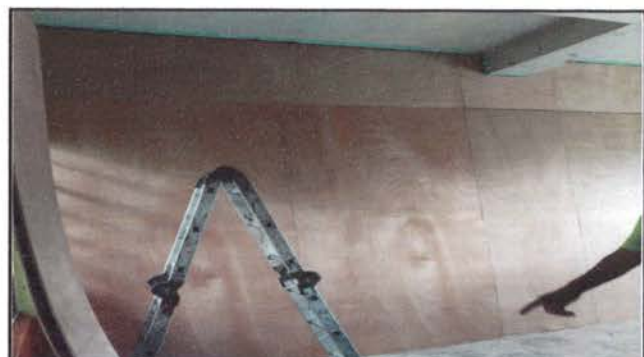
Foto 4: Sustitución de estructura de metal por metal ( para 4 salones)

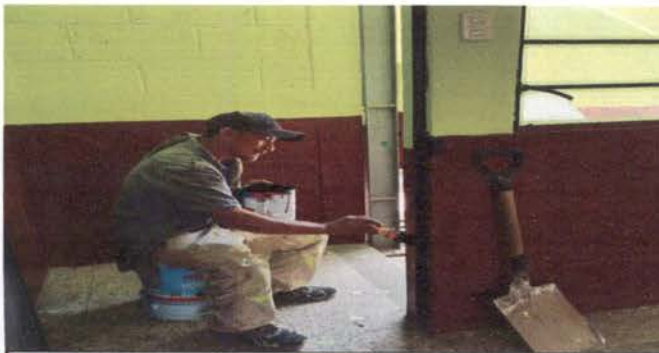
Foto 5: Mantenimiento de estructura de puertas (lijado, cepillado, aplicación de pintura. ( 3 puertas de aulas y 2 baños de niñas y niños)

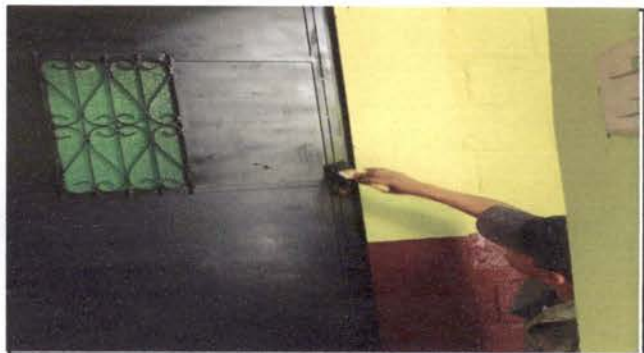
Foto 6: Mantenimiento de estructura de puertas (lijado, cepillado, aplicación de pintura. ( 3 puertas de aulas y 2 baños de niñas y niños)

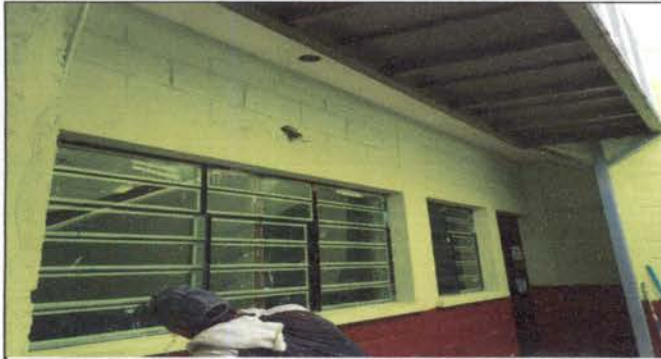
Foto 1: Mantenimiento de estructura de ventanas (lijado, cepillado, aplicación de pintura. ( 4 aulas)

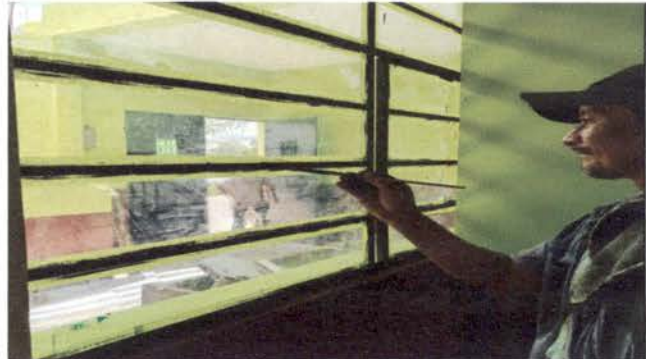
Foto 2: Sustitución de balcones de metal de 1.20 X 1.40 mts. (Para 4 salones)

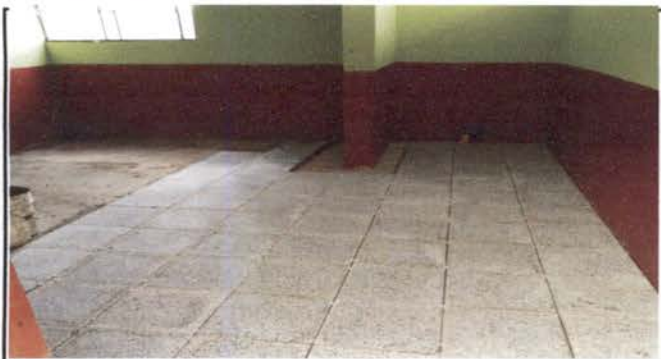
Foto 3: Piso de granito para un aula.

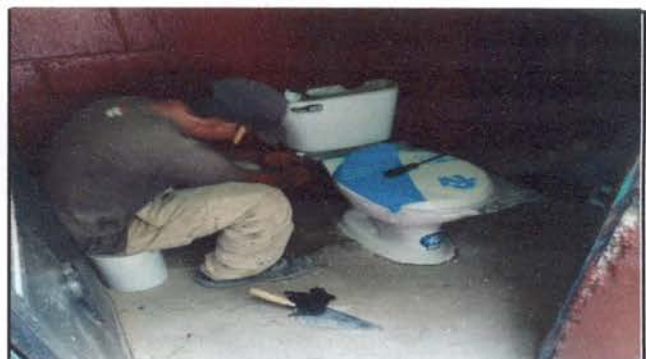
Foto 4: Sustitución de sanitario en el área de preprimaria para niños y niñas

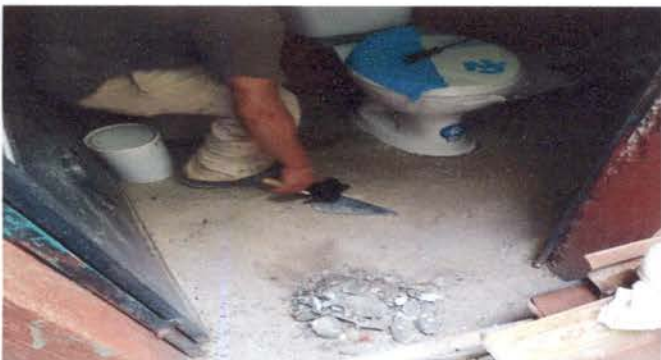
Foto 5: Sustitución de sanitario en el área de preprimaria para niños y niñas

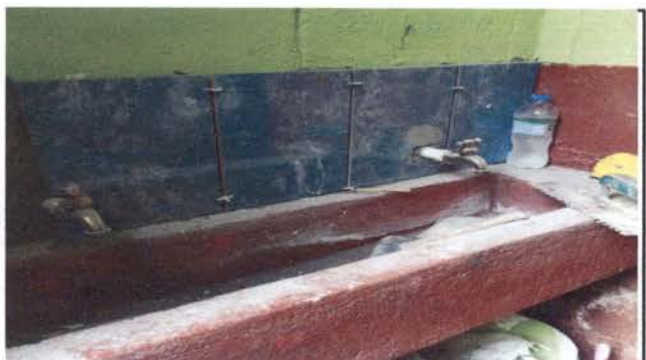
Foto 6: Sustitución de lavamanos y colocación de azulejos.

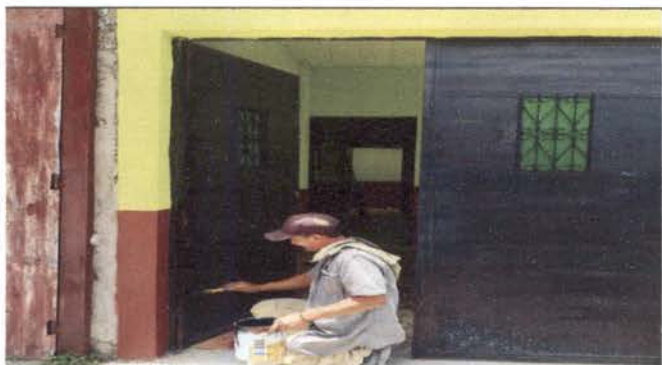
Foto 1 Mantenimiento de estructura de porton (lijado, cepillado, aplicación de pintura).

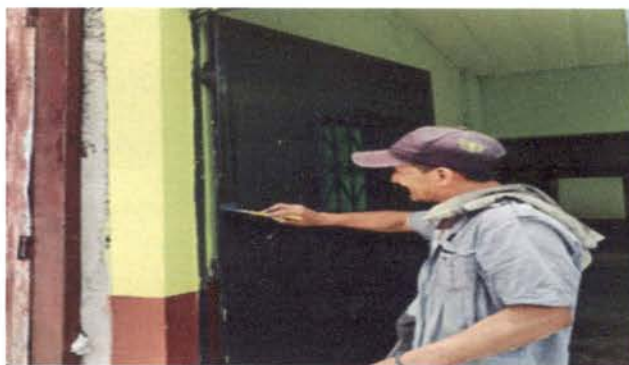
Foto 2: Mantenimiento de estructura de porton (lijado, cepillado, aplicación de pintura)

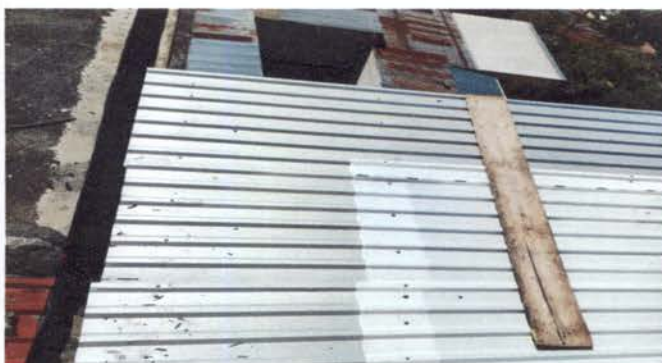
Foto 3: Instalación de tubería para agua pluvial, levantando con lámina para la canaleta y de la canaleta conectado la caída de agua hacia drenaje dentro del establecimiento

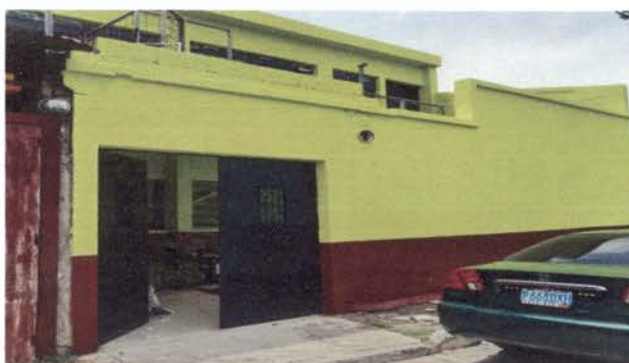
Foto 4: Pintura interior de 5 aulas y 2 sanitarios niñas y niños, exterior del establecimiento.

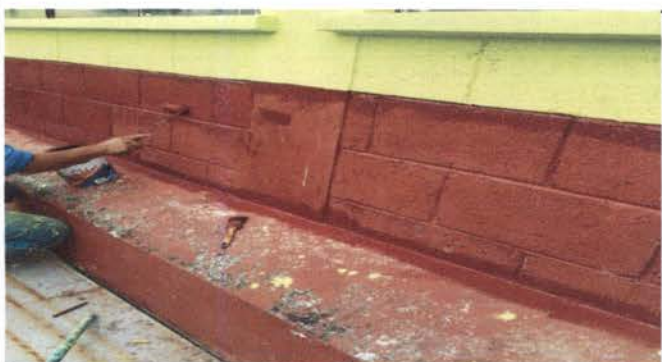
Foto 5: Pintura interior de 5 aulas y 2 sanitarios niñas y niños, exterior del establecimiento
