PREVIO ☐ DURANTE ☐ POSTERIOR ☒

| EODP ANEXA A ESCUELA OFICIAL RURAL MIXTA SANTA BÁRBARA | DIRECCIÓN DEL ESTABLECIMIENTO: | Lote 117 sector 4, kilómetro 15.5 ruta al Atlántico, zona 18 Colonia Santa Bárbara |
| 00-18-7032-42 | FECHA: | 3/09/2024 |

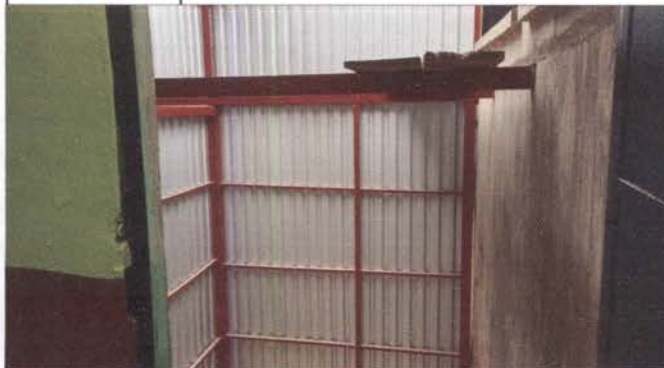
Foto 1: Sustitución de lámina, por lámina troquelada aluzinc calibre 26 ( para 1 salon)

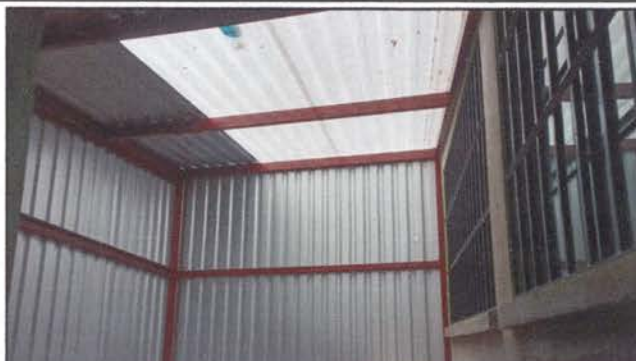
Foto 2: Sustitución de lámina, por lámina troquelada aluzinc calibre 26 y levantamiento de 2 metros para evitar caída de agua ( para 1 salon)

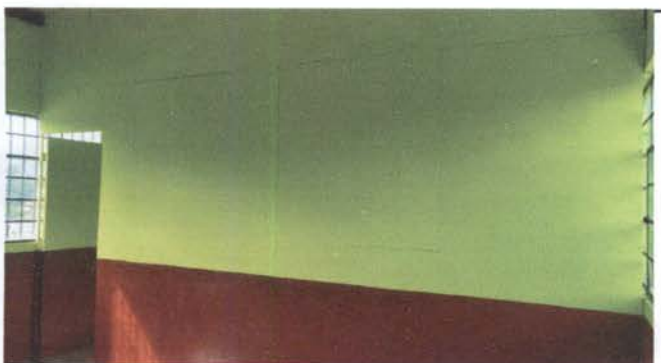
Foto 3: Sustitución de estructura de madera por madera ( para 4 salones)

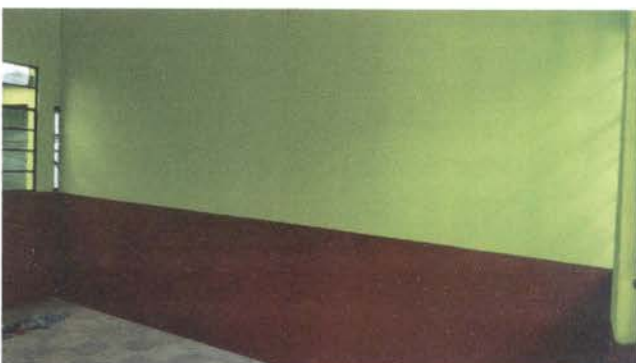
Foto 4: Sustitución de estructura de metal por metal ( para 4 salones)

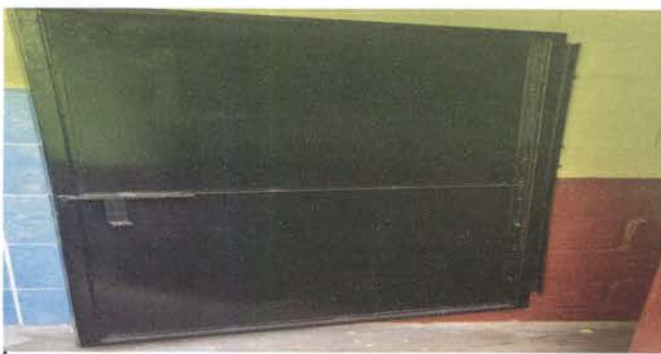
Foto 5: Mantenimiento de estructura de puertas (lijado, cepillado, aplicación de pintura. ( 3 puertas de aulas y 2 baños de niñas y niños)

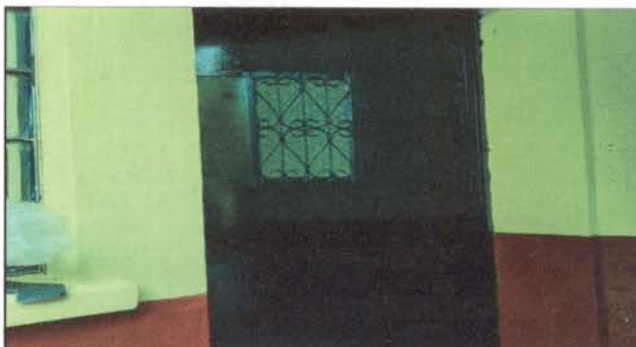
Foto 6: Mantenimiento de estructura de puertas (lijado, cepillado, aplicación de pintura. ( 3 puertas de aulas y 2 baños de niñas y niños)

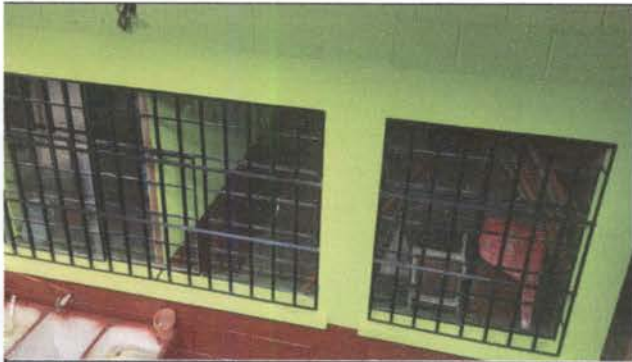
Foto 1: Mantenimiento de estructura de ventanas (lijado, cepillado, aplicación de pintura. ( 4 aulas)

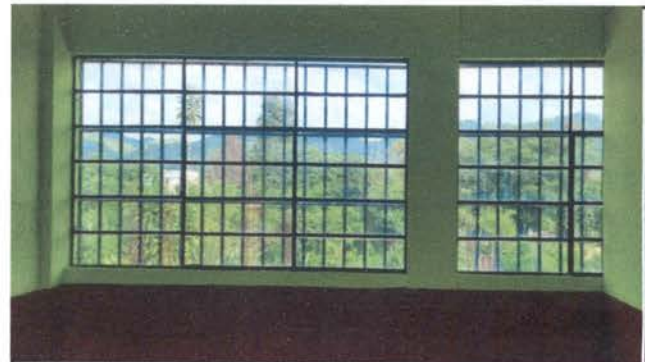
Foto 2: Sustitución de balcones de metal de 1.20 X 1.40 mts. (Para 4 salones)

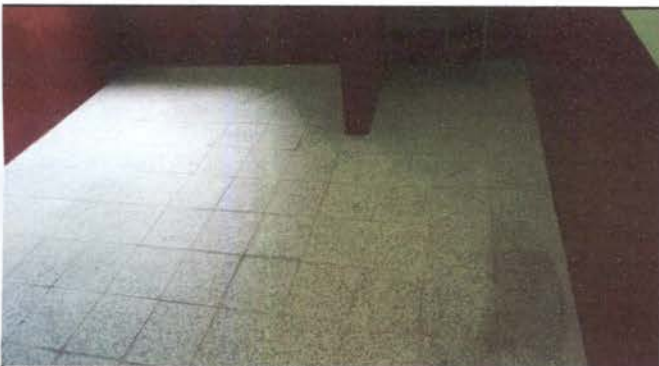
Foto 3: Piso de granito para un aula.

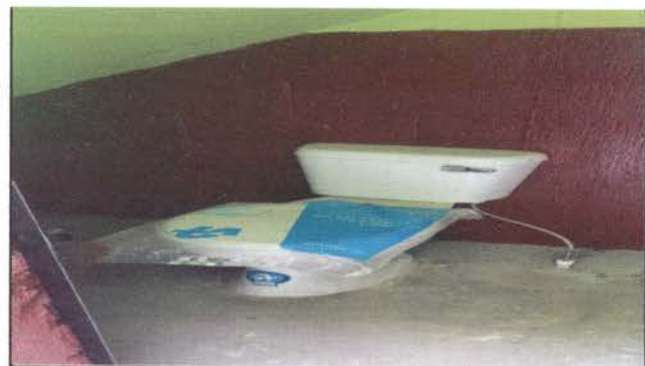
Foto 4: Sustitución de sanitario en el área de preprimaria para niños y niñas

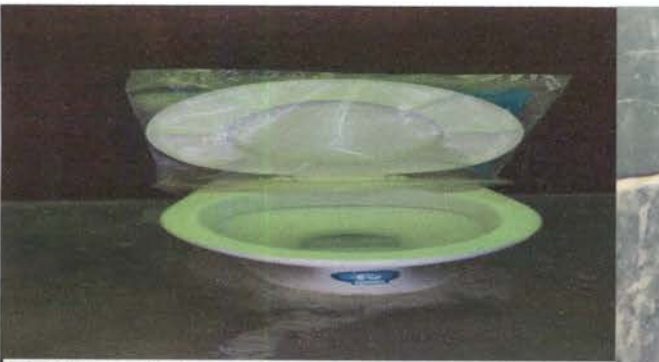
Foto 5: Sustitución de sanitario en el área de preprimaria para niños y niñas

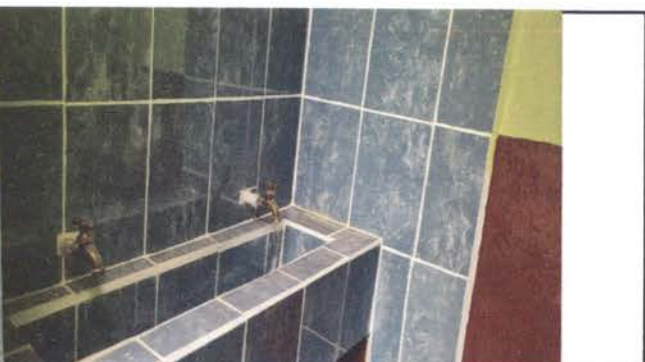
Foto 6: Sustitución de lavamanos y colocación de azulejos.

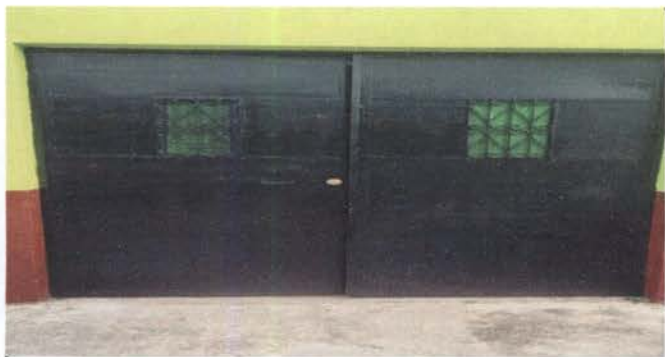
Foto 1 Mantenimiento de estructura de porton (lijado, cepillado, aplicación de pintura).

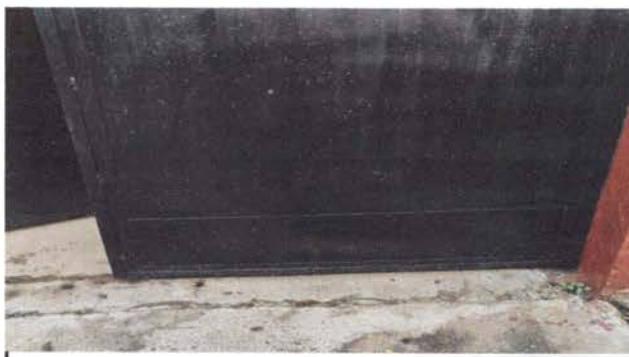
Foto 2: Mantenimiento de estructura de porton (lijado, cepillado, aplicación de pintura)

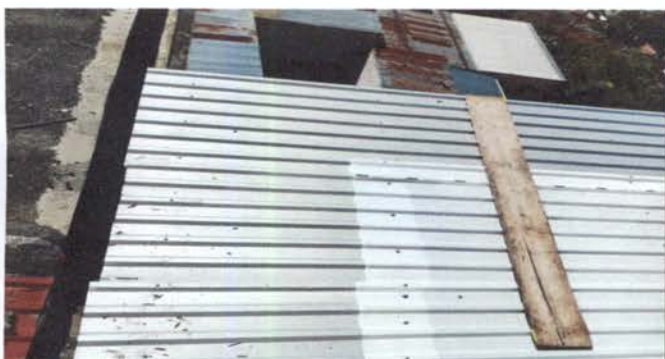
Foto 3: Instalación de tubería para agua pluvial, levantando con lámina para la canaleta y de la canaleta conectado la caída de agua hacia drenaje dentro del establecimiento

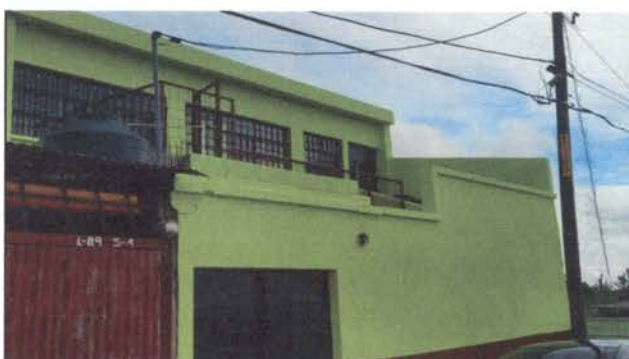
Foto 4: Pintura interior de 5 aulas y 2 sanitarios niñas y niños, exterior del establecimiento.

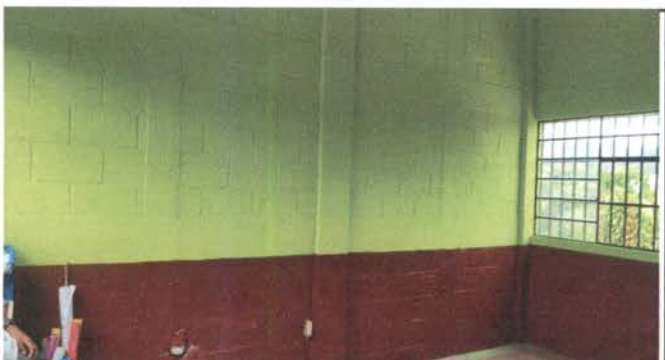
Foto 5: Pintura interior de 5 aulas y 2 sanitarios niñas y niños, exterior del establecimiento

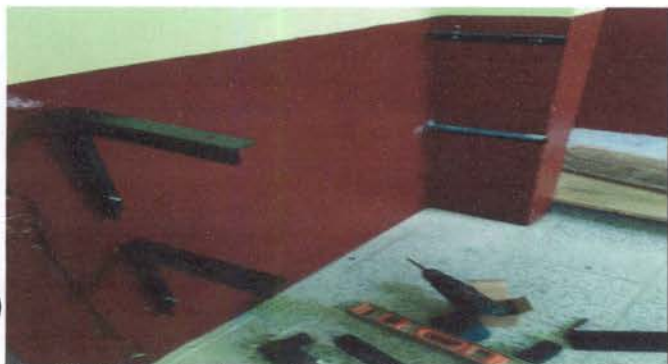
Foto 1 Instalacion de entrepiso de madera tipo estanteria para biblioteca

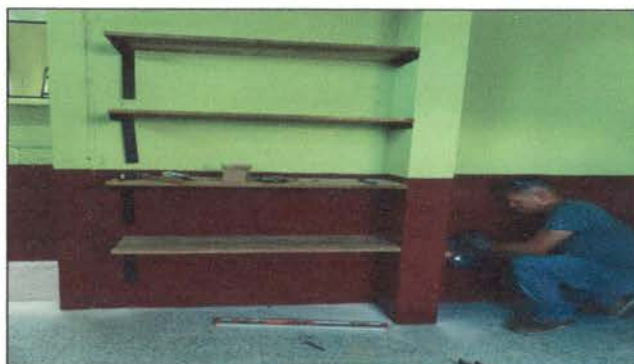
Foto 2: Instalacion de entrepiso de madera tipo estanteria para biblioteca

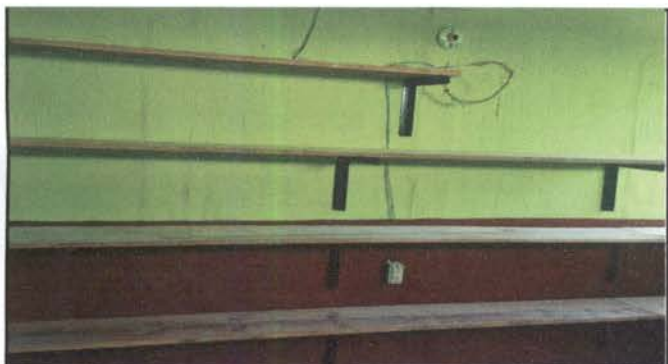
Foto 3: Estanteria terminada para biblioteca.

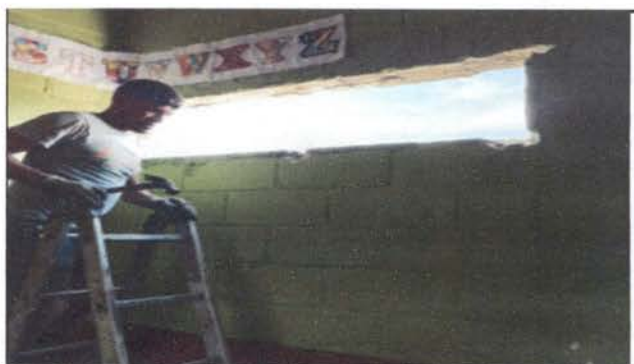
Foto 4: Desmontaje y ampliación de ventanas (10 ventanas)

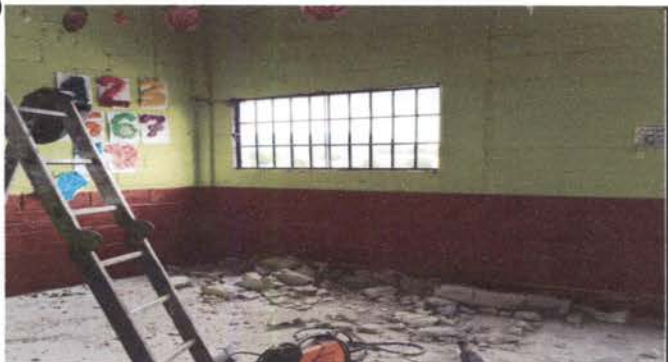
Foto 5: instalacion de ventana tipo balconcorredizo (10 ventanas)

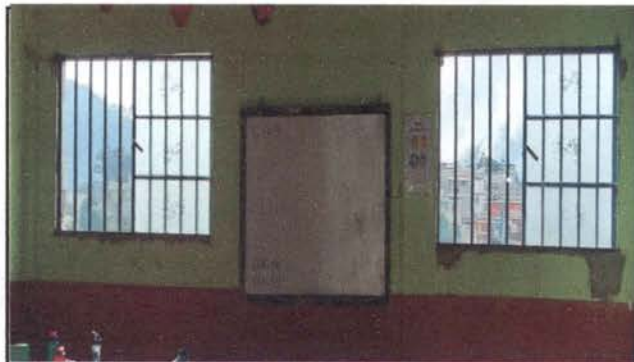
Foto 6: Instalación y remodelación de 10 ventanas tipo balcones corrediza e instalacion de vidrios.
